## ACCIDENT

17 octobre 2004 - ULM identifié 34-OB

| <b>Événement :</b> | perte de contrôle en tangage, collision avec le sol. |

**Aéronef :** ULM multiaxe monoplace (construction amateur), copie de « La Moto du Ciel ».

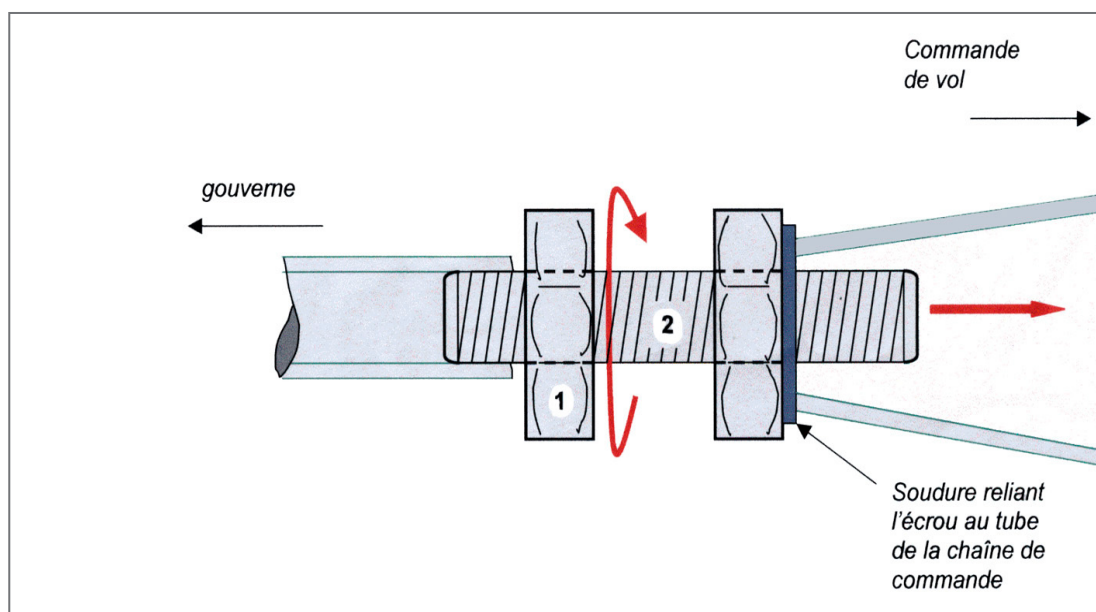
| <b>Cause identifiée :</b> | non-détection du défaut de serrage. |
| <b>Cause probable :</b> | serrage insuffisant lors de la construction de l'aéronef. |

La chaîne de commande de profondeur est trouvée désolidarisée au niveau de l'ensemble reliant la tige de commande principale à la rotule de terminaison arrière (voir croquis et photographies ci-après). Les deux filets apparents de la vis de maintien ne comportent aucune trace de matage ou d'usure anormale. La vis a donc vraisemblablement tourné lentement à l'intérieur de la tige de commande principale aux cours des vols précédents, jusqu'à ce que l'écrou de blocage se sépare de la vis. Ce dernier a probablement été insuffisamment serré pour maintenir chaque partie de l'ensemble de liaison parfaitement solidaire (voir croquis « hypothèse de désolidarisation »).

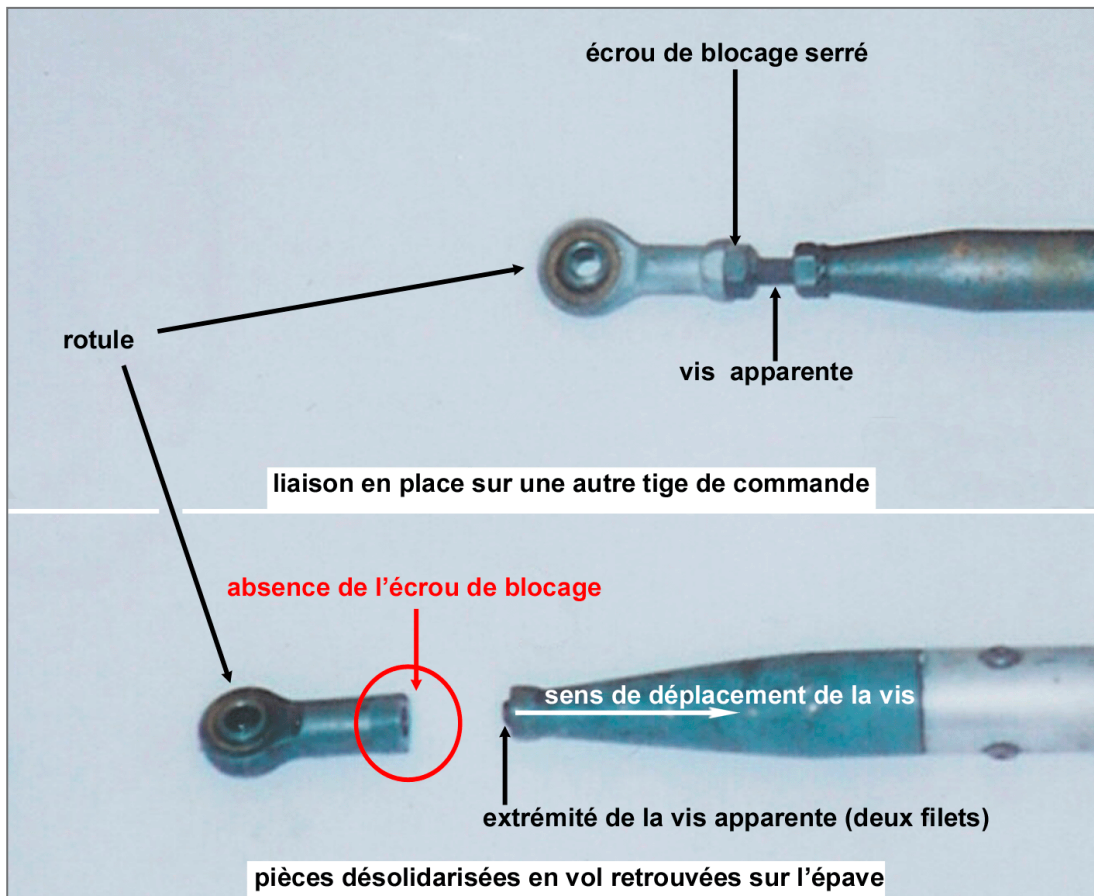
Hypothèse de désolidarisation :

- l'écrou de blocage (1) est serré insuffisamment,
- la vis de liaison (2), entraînée par les vibrations et les mouvements appliqués par le pilote, se déplace vers l'avant dans le tube de liaison.
