# Rapport

Accident survenu le **8 juin 2004**  
au large du **cap Ferrat (06)**  
**à l'hélicoptère ECUREUIL AS 350 BA**  
**immatriculé 3A-MIK**

Bureau d'Enquêtes et d'Analyses  
pour la sécurité de l'aviation civile

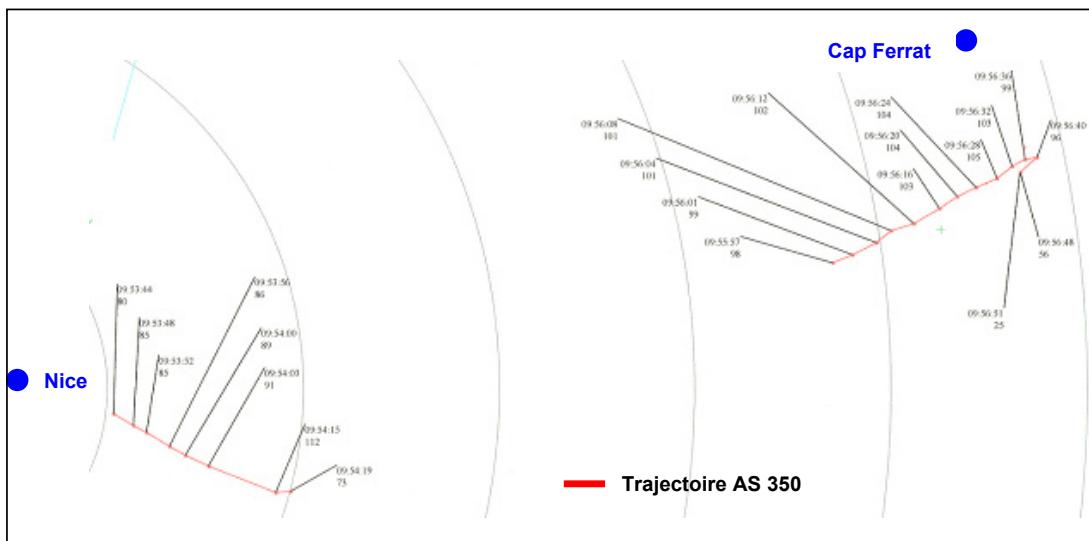
### 1.9.2.1 Trajectoire radar fournie par le radar de Nice

L'examen de la trajectoire a permis de relever les faits suivants :

- après le décollage, l'hélicoptère a rejoint le point HE puis a viré à gauche pour se diriger vers EA ;
- le radar n'a pas enregistré la trajectoire entre 9 h 54 min 19 et 9 h 55 min 57 ;
- l'accident a eu lieu alors que l'hélicoptère volait en ligne droite au cap 055° et se trouvait entre les points EA et EB ;
- la vitesse sol était d'environ 100 kt ;
- le dernier point radar valide est celui de 9 h 56 min 40 dont les coordonnées géographiques sont N 43° 39 ' – E 007° 20' ;
- une diminution de la vitesse de l'hélicoptère est constatée sur les trois derniers points valides après le point de 9 h 56 min 28.

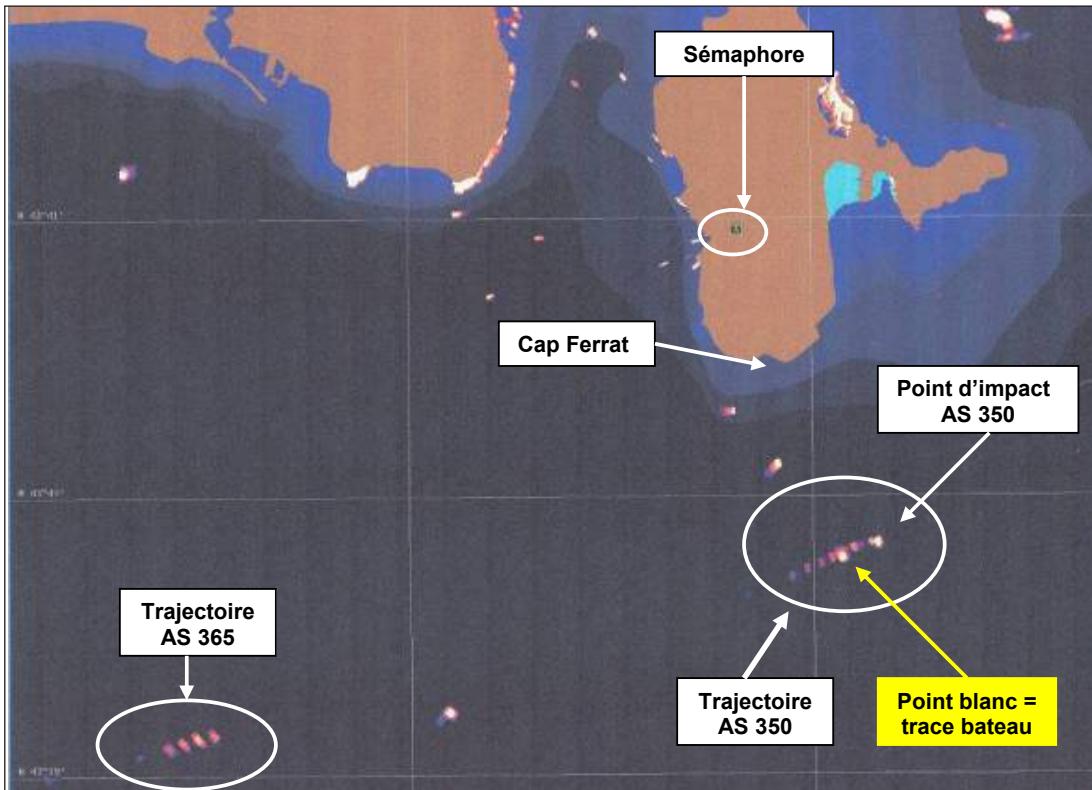
### 1.9.2.1 Trajectoire radar fournie par le radar du sémaphore du cap Ferrat

Aucune donnée d'altitude ou de vitesse n'est fournie. La trajectoire confirme celle du radar primaire de Nice.

Le dernier point enregistré à 9 h 57 (N 43° 39' 49" et E 007° 20' 17") correspond à la localisation de l'épave au fond de la mer.

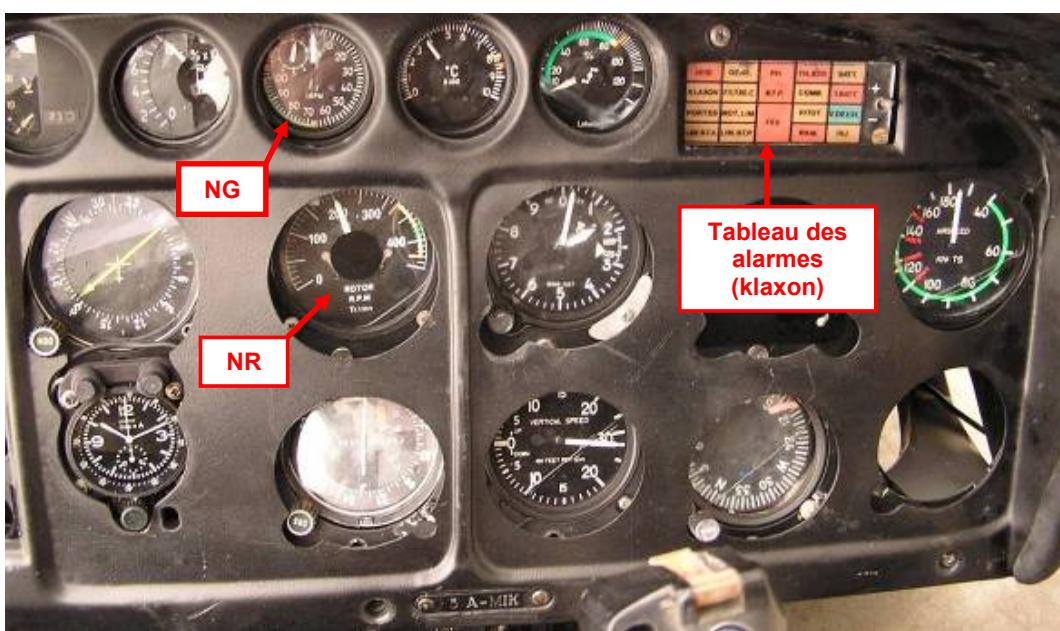
### 1.16.2 Examen du tableau de bord

Il n'a pas permis d'obtenir d'indications sur les alarmes et les paramètres lors de l'accident.

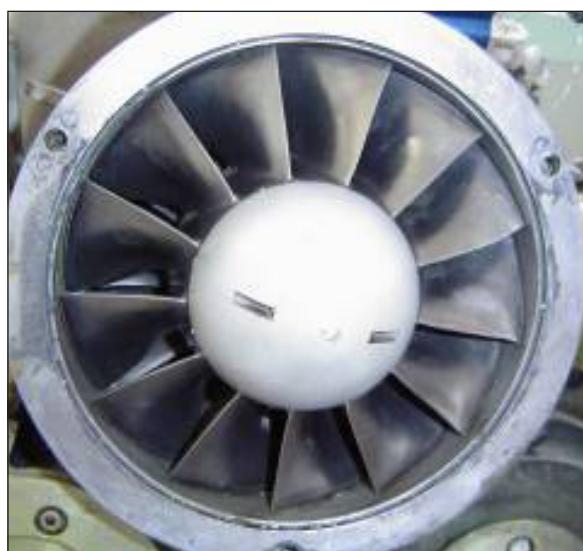
##### ***Module 2 (compresseur axial)***

Les bords d'attaque des aubes ne présentent pas de dommages

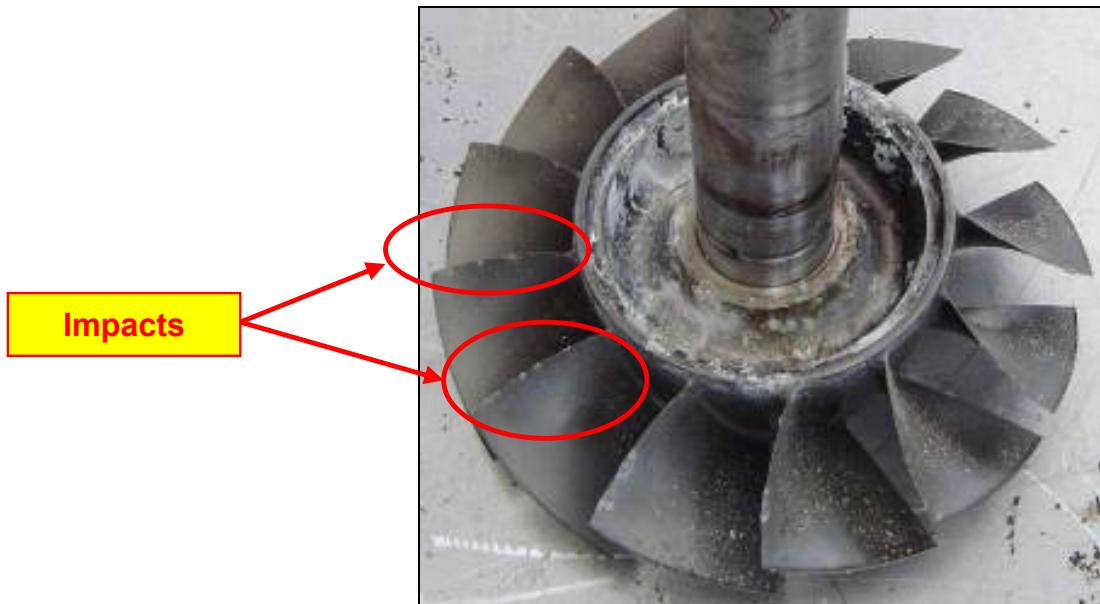
Les bords de fuite présentent des impacts

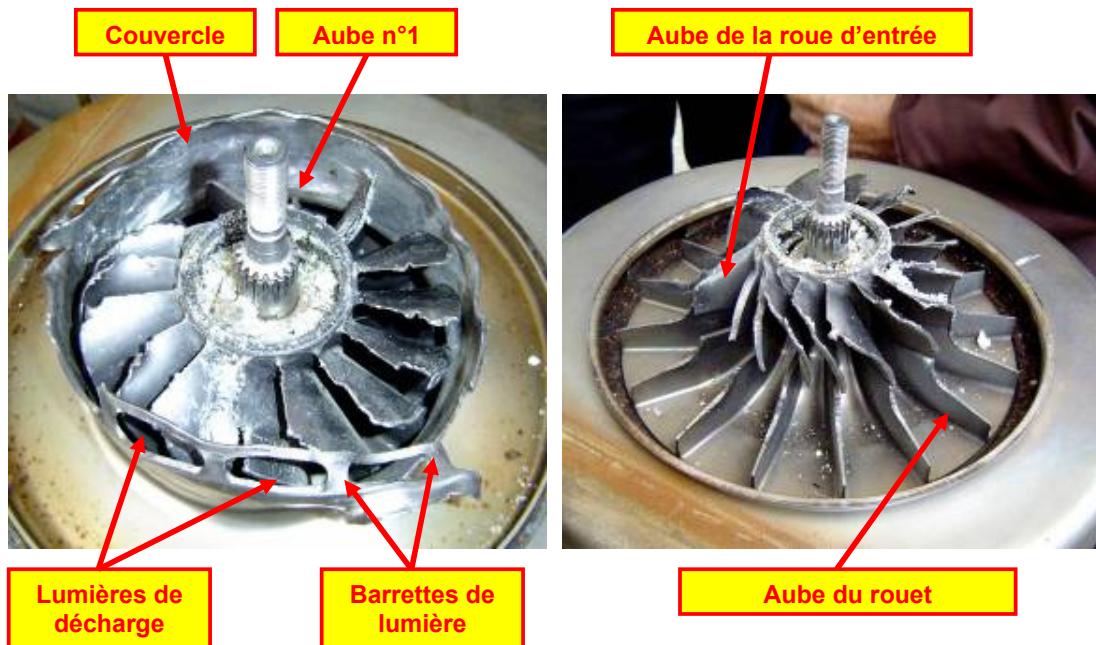
#### *Compresseur centrifuge*

Les principaux endommagements majeurs observés sur le compresseur centrifuge sont les suivants :

- blocage en rotation ;
- quatre aubes successives, repérées de 1 à 4 de la roue d'entrée du compresseur centrifuge sont rompues. Les fragments correspondants ont été retrouvés lors du démontage ;

- tous les bords des autres aubes sont marqués par des impacts et deux aubes sont fissurées au pied ;
- les aubes rompues et leurs voisines sont fléchies en sens inverse de la rotation ;
- les aubes du rouet ne sont pas déformées mais présentent des traces de frottement sur le bord d'attaque ;
- le couvercle du compresseur centrifuge est bombé et marqué par le contact avec des débris d'aubes indiquant l'arrêt du compresseur. Sa section d'entrée avec les lumières de décharge est déchirée. Quatre barrettes de lumière se sont rompues ;
- un fragment de barrette de lumière rompue a été retrouvé dans le compresseur.

Ces endommagements sont consécutifs à la rupture du compresseur centrifuge.

Cette destruction est liée à des fissures de fatigue préexistantes sur l'aube 1 de la roue d'entrée et sur au moins deux barrettes de lumière du couvercle du compresseur centrifuge.
