## ACCIDENT survenu au planeur immatriculé 4627 JMQ

<b>Evénement :</b>	perte de contrôle lors du décollage, collision avec le sol.
<b>Cause identifiée :</b>	vérifications insuffisantes après le montage du planeur en vue du vol.
<b>Conséquences et dommages :</b>	pilote décédé, aéronef détruit.
<b>Aéronef :</b>	planeur Schleicher ASW 20 L.
<b>Date et heure :</b>	vendredi 9 juillet 2004 à 11 h 35.
<b>Exploitant :</b>	privé.
<b>Lieu :</b>	AD La Motte-du-Caire (privé) (04).
<b>Nature du vol :</b>	local.
<b>Personnes à bord :</b>	pilote.
<b>Titres et expérience :</b>	pilote, 50 ans, VV de 1996 délivré par la Grande-Bretagne, 772 heures de vol, 431 sur type dont 31 dans les trois mois précédents.
<b>Conditions météorologiques :</b>	estimées sur le site de l'accident : vent 360° / 05 à 10 kt, CAVOK, QNH 1015 hPa.

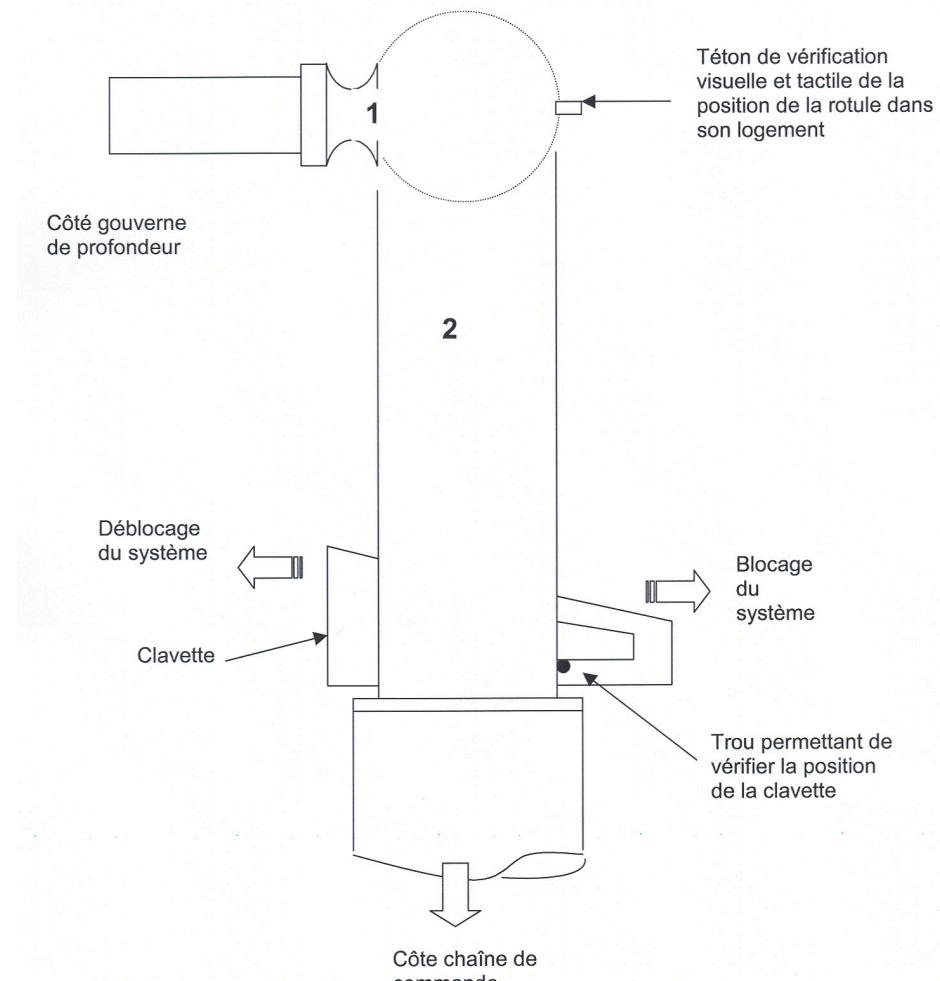
- d'une rotule sphérique prise dans la gouverne (1)
- d'une coquille recevant la rotule munie d'une clavette de blocage de la liaison (2)

Sur l'épave il est constaté que la rotule n'est pas en place et que la clavette n'est pas en position de blocage. Il n'y a pas de rupture ni d'usure anormale.

Il est vraisemblable que le pilote ait omis de relier la chaîne de commande à la gouverne de profondeur.

Liaison correcte de la chaîne de commande à la rotule de fixation sur la gouverne de profondeur
