## ACCIDENT

### survenu l'ULM identifié 79-AO

<b>Evénement :</b>	collision avec un hangar lors d'un vol à basse hauteur à proximité d'un rassemblement de personnes.
<b>Cause probable :</b>	excès de confiance lors d'une manœuvre marginale.

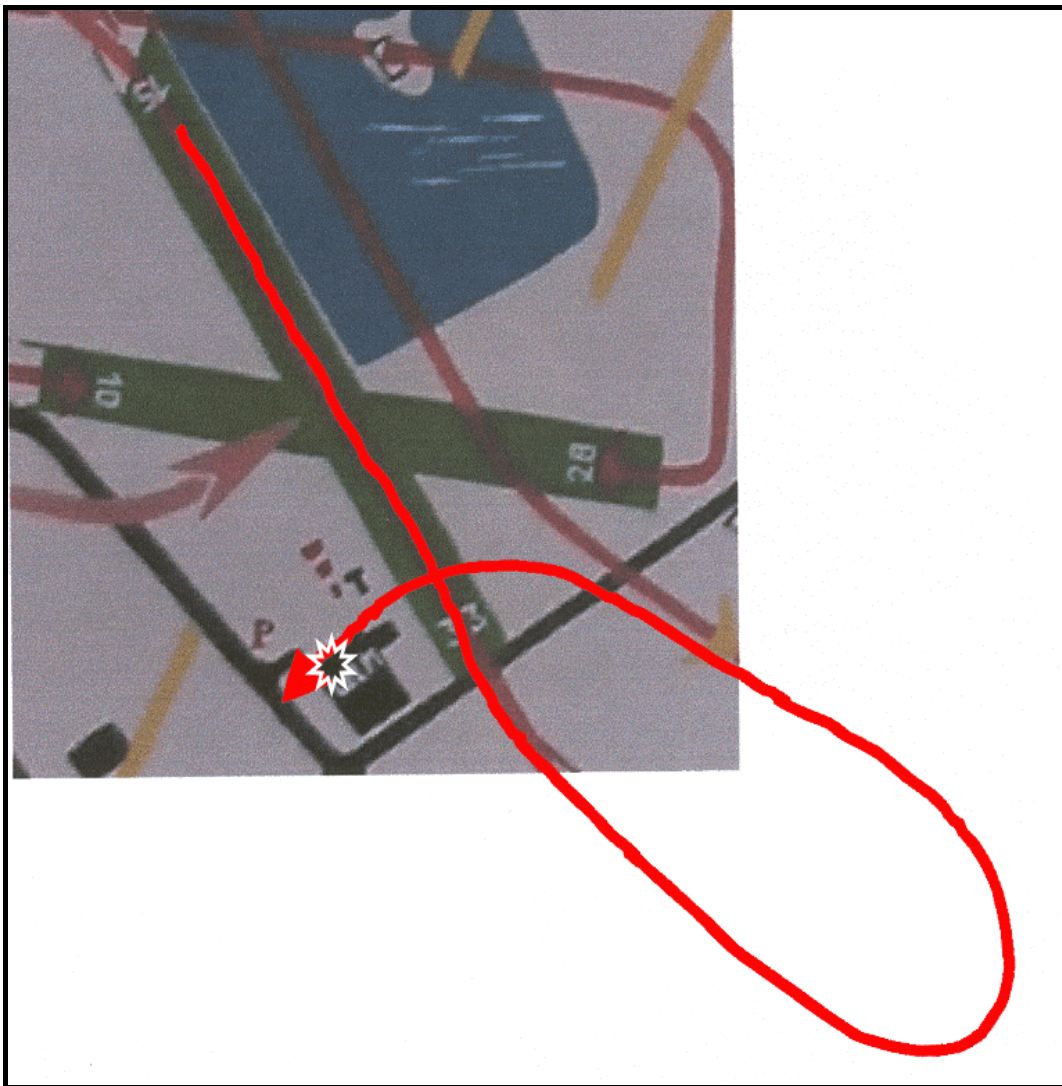
De nombreux témoins sur la plate-forme voient l'ULM décoller sur la piste 15. En montée initiale, à une hauteur de cinquante mètres environ, l'ULM vire à gauche en descendant puis se dirige vers l'intersection des pistes en reprenant de la hauteur. Peu avant celle-ci l'aéronef vire brusquement à gauche et, en descente, se dirige vers le hangar où des membres du club et de la famille du pilote, sont rassemblées (*voir croquis page suivante*). L'ULM percute l'arrière de la toiture du hangar, passe sous une ligne téléphonique, traverse une haie d'arbustes et s'écrase en contre-bas sur une route.

trajectoire de l'ULM décrite par les témoins
