## **INCIDENT**

### **survenu à l'avion immatriculé D-EGUT**

| <b>Événement :</b> | effacement du train avant non verrouillé à l'atterrissage. |
| <b>Cause identifiée :</b> | non application d'une recommandation du constructeur. |

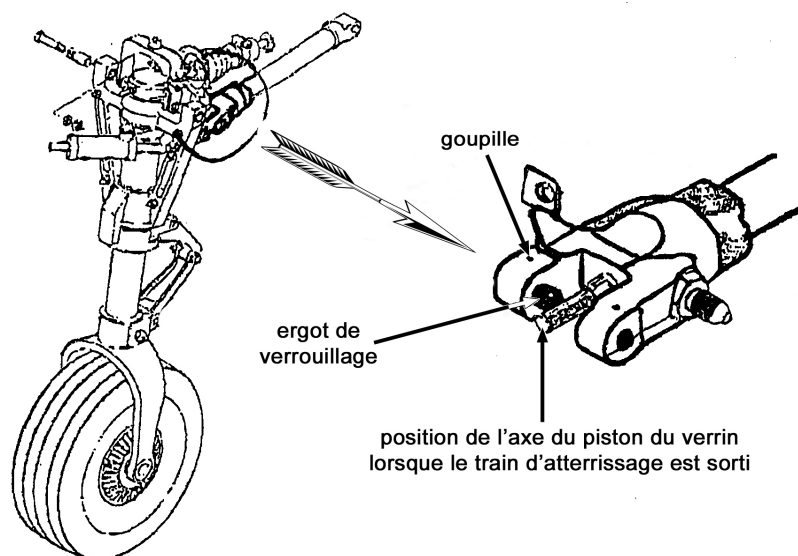
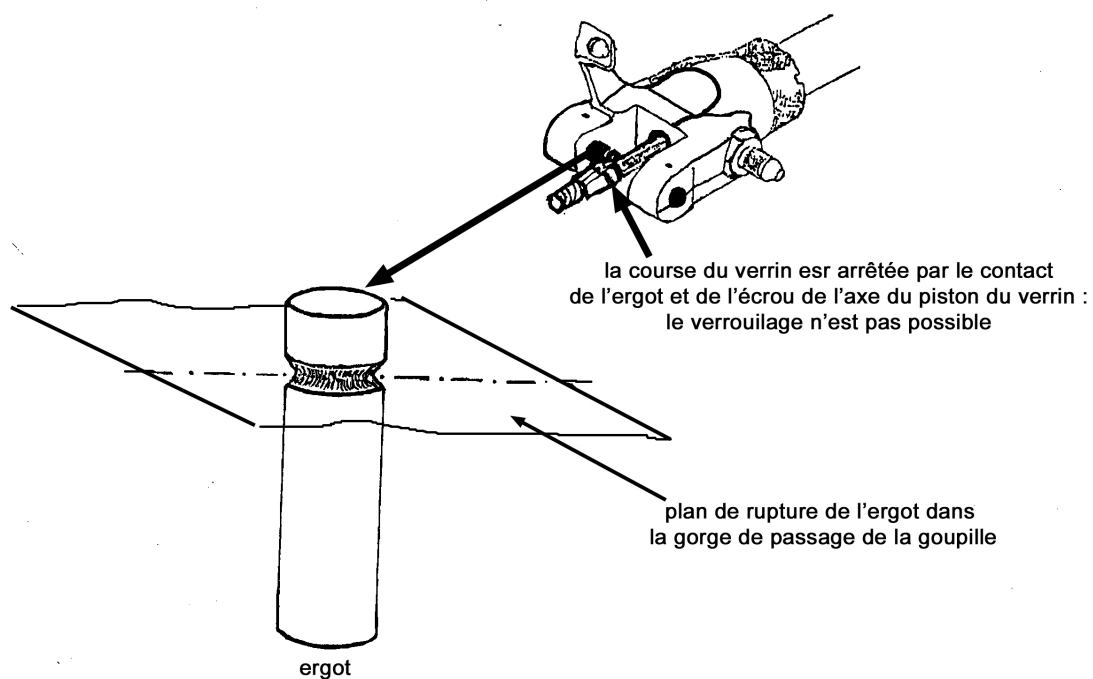
L'examen du train avant a mis en évidence une rupture en fatigue des deux ergots de verrouillage (*voir croquis page suivante*). Les ergots, libres en jeu latéral, ont empêché l'accomplissement total de la séquence de sortie de train en bloquant le piston avant la fin de sa course.

Des cas de ruptures de ces ergots avaient conduit le constructeur Cessna à éditer un Service Bulletin en 1995 (SEB 95-20). Il recommandait d'effectuer une inspection toutes les deux cents heures d'utilisation. Un kit de remplacement des ergots était proposé précisant qu'une fois ce kit posé les inspections n'étaient plus nécessaires (guide d'installation SK 210-155).
