# Rapport

Incident survenu le **4 novembre 2004**  
à **Paris Charles de Gaulle (95)**  
**au Boeing 747-300**  
immatriculé **D2-TEB**  
exploité par **TAAG**

Bureau d'Enquêtes et d'Analyses  
pour la sécurité de l'aviation civile

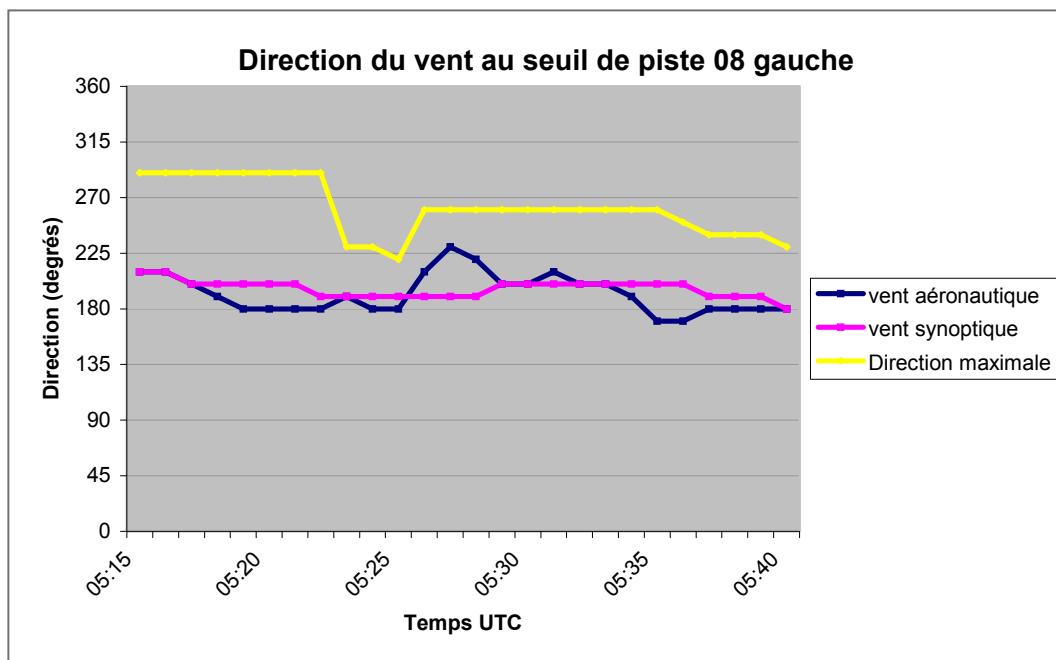
Lors des cinq minutes ayant précédé l'atterrissement du vol DTA 620, le vent moyen « aéronautique » enregistré au seuil de piste 08 L :

- a varié entre 180° et 230°,
- avec une intensité inférieure ou égale à 4 nœuds.

Pendant cette même période, la direction de la rafale maximale enregistrée est de 260° et l'intensité de la rafale maximale enregistrée est d'environ 10 noeuds.

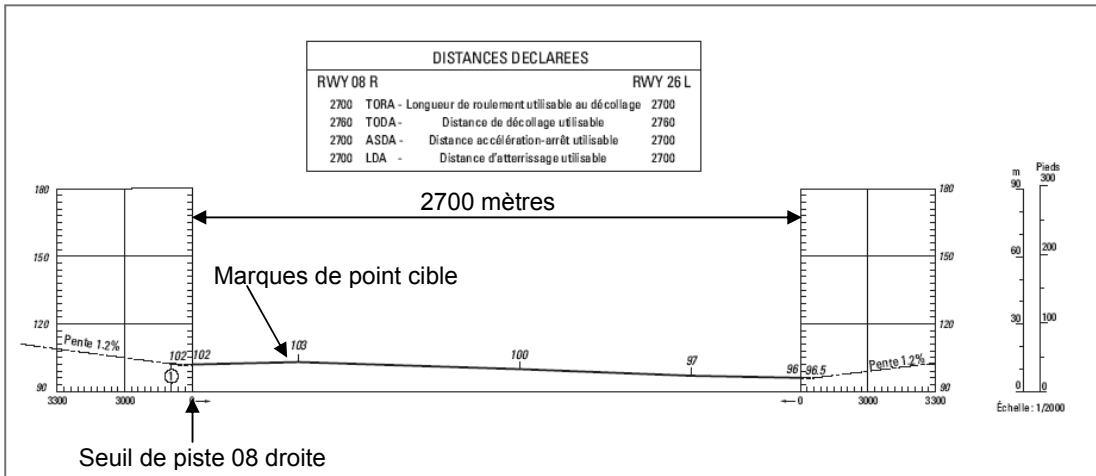
Extrait de l'AIP France (AD 2 LFPG AOC 3) : carte d'obstacles d'aérodrome OACI type A.  
Nota : échelle verticale dilatée.

- La piste 09 R a une longueur de 4 200 mètres et une largeur de 45 mètres. L'altitude du seuil 09 R est de 113,5 mètres, celle du seuil opposé (27 L) est de 117,5 mètres. La pente moyenne de la piste 09 R est de + 0,1 %.
  - La piste 08 R a une longueur de 2 700 mètres et une largeur de 60 mètres. Elle dispose de deux prolongements dégagés d'obstacles (non frangibles) de 60 mètres à chacune de ses extrémités. Elle est rainurée sur 40 mètres de large hormis sur les 300 premiers et les 300 derniers mètres. L'altitude du seuil de piste 08 R est de 102 mètres. L'altitude du seuil opposé (26 L) est de 96 mètres.  
Le point d'altitude maximale de la piste (103 mètres) se situe à 480 mètres du seuil de piste 08 R, soit 30 mètres après le PAPI et les marques de point cible. A partir de ce point, la piste est descendante jusqu'au seuil opposé, avec une pente moyenne de - 0,3%.

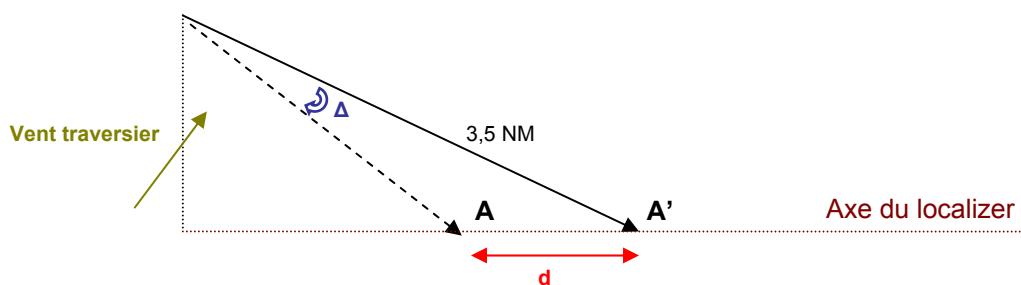
La composante de vent traversier déplace le point A vers le point A' d'une distance fonction de la force du vent. Pour une composante de vent traversier de 8 kt, cette distance sera de 0,26 NM, ce qui correspond ici à environ cinq secondes de vol.

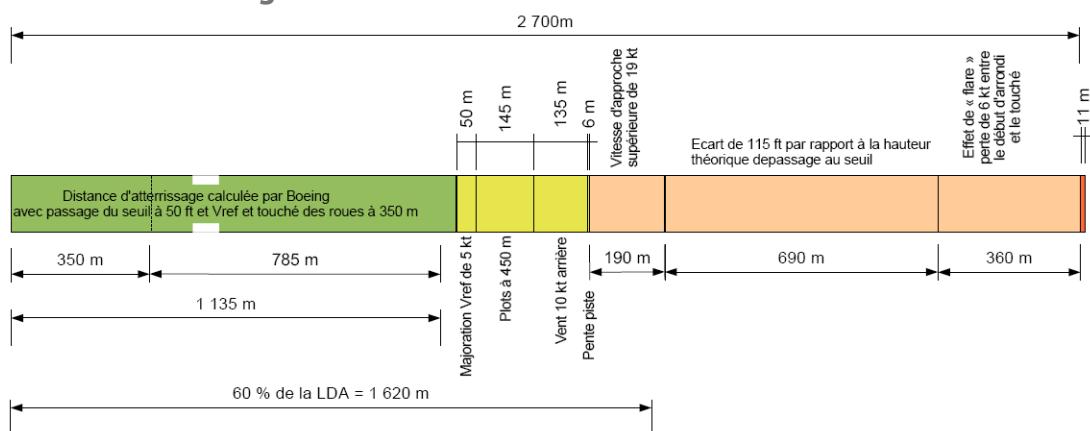
Il faut tenir compte d'une marge d'incertitude sur ces valeurs, liée à l'imprécision sur les calculs et aux phénomènes non pris en compte (cf. paragraphe 1.16.6).

La sortie de piste résulte de l'accumulation de facteurs ayant rallongé la distance d'atterrissement par rapport à la distance théorique. Ces différents facteurs peuvent être décomposés en variables environnementales et opérationnelles, d'une part, de pilotage d'autre part.
