Rapport

Accident survenu le **14 avril 2004**
dans les eaux internationales
entre les **avions**
Reims Aviation FTB337G Skymaster immatriculé F-GFZH
et **Cessna 337 Super Skymaster immatriculé EC-HEQ**

Bureau d'Enquêtes et d'Analyses
pour la sécurité de l'aviation civile

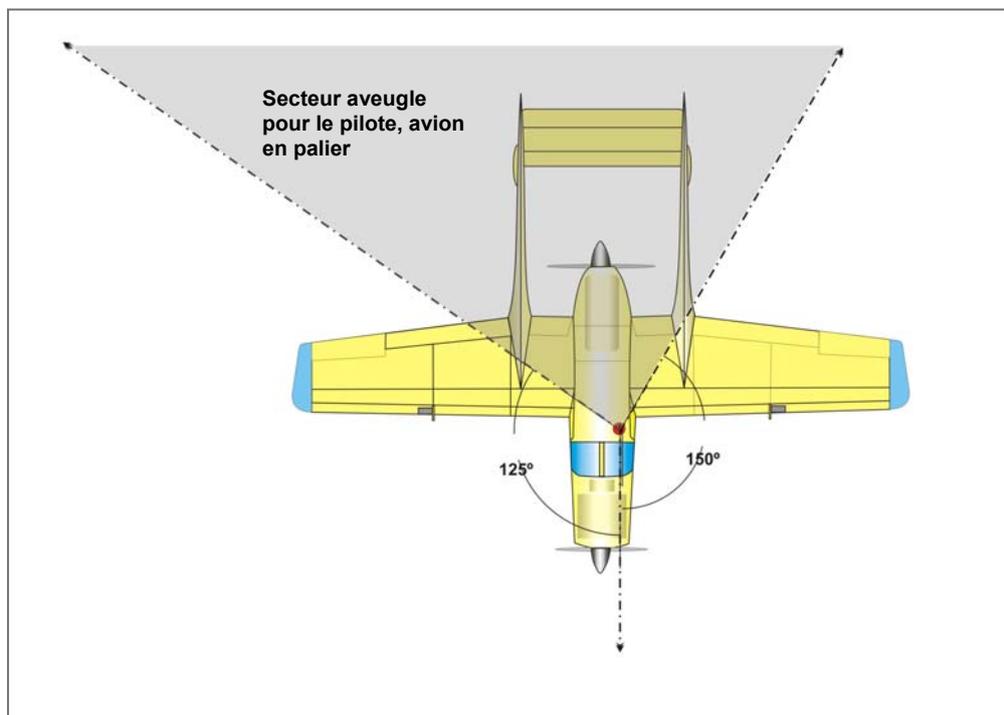
Pour un pilote assis en place gauche, le secteur angulaire qu'il peut percevoir dans le plan horizontal est :

- en ligne droite : 150° à gauche et 125° à droite ;
- en virage à droite : 150° à gauche et 70° à droite en raison du masque créé par l'aile.

Remarque : les masques naturels du poste de pilotage et ceux constitués par les haubans réduisent le champ visuel du pilote.

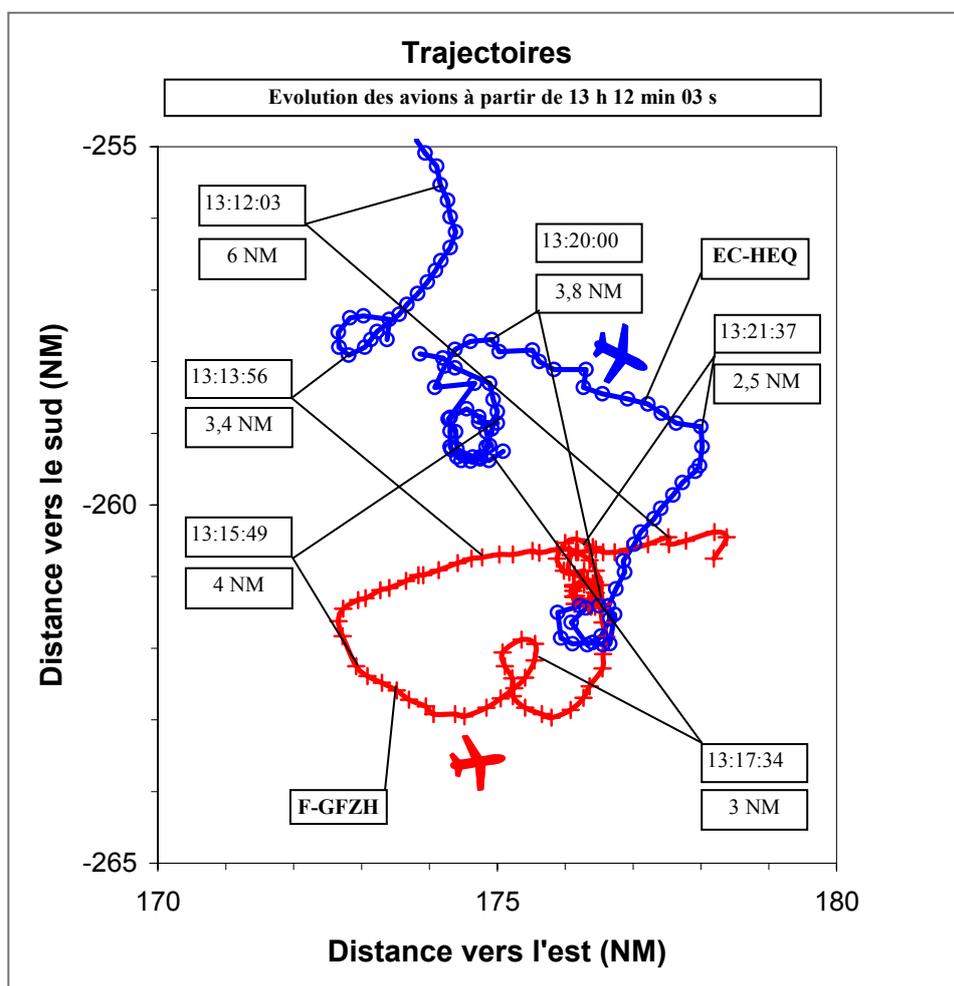
1. Durant leurs évolutions, la vitesse sol des deux avions, environ 120 kt, est conforme à celle inscrite sur les plans de vol.
2. A 13 h 12 min 03, les deux avions rejoignent une zone où leur trajectoire jusqu'à l'abordage vont s'inscrire dans un carré de 10 NM de côté. Le F-GFZH provient du secteur est et le EC-HEQ du secteur nord-ouest. A cet instant, la distance qui sépare les deux avions est de 6 NM. Pour chaque occupant, la taille apparente de l'autre avion à cette distance est comparable à celle d'un objet d'un millimètre observé à un mètre de distance.

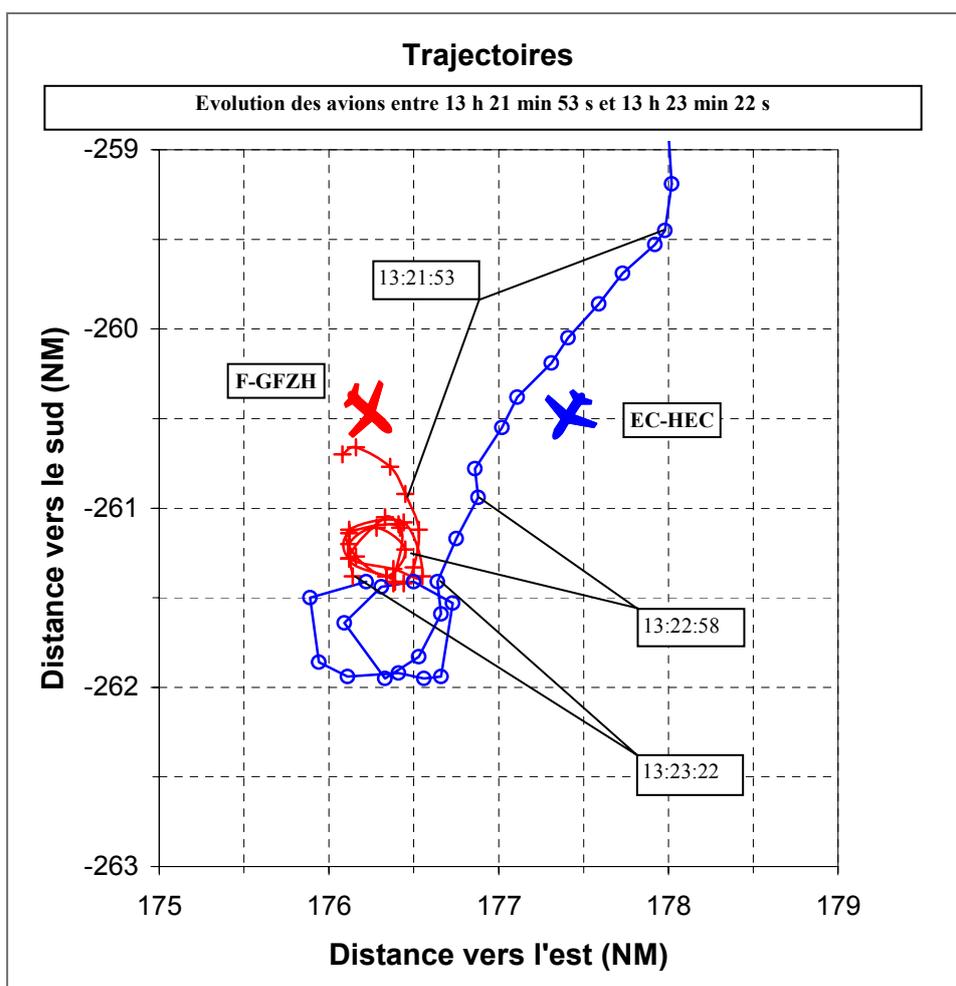
7. Entre 13 h 21 min 37 et 13 h 23 min 22, le F-GFZH est toujours en virage et fait un tour et demi. Le pilote du EC-HEQ prend un cap de 220° qui le dirige vers le F-GFZH. La distance les séparant se réduit jusqu'à un demi NM. Pour chaque occupant, la taille apparente de l'autre avion à cette distance est comparable à celle d'un objet de dix millimètres observé à un mètre de distance.

- A 13 h 22 min 58, la trajectoire du EC-HEQ montre un léger virage vers la gauche. A 13 h 23 min 22, le pilote du EC-HEQ prend la direction sud-ouest se rapprochant du F-GFZH qui débute une série de tours par la droite.

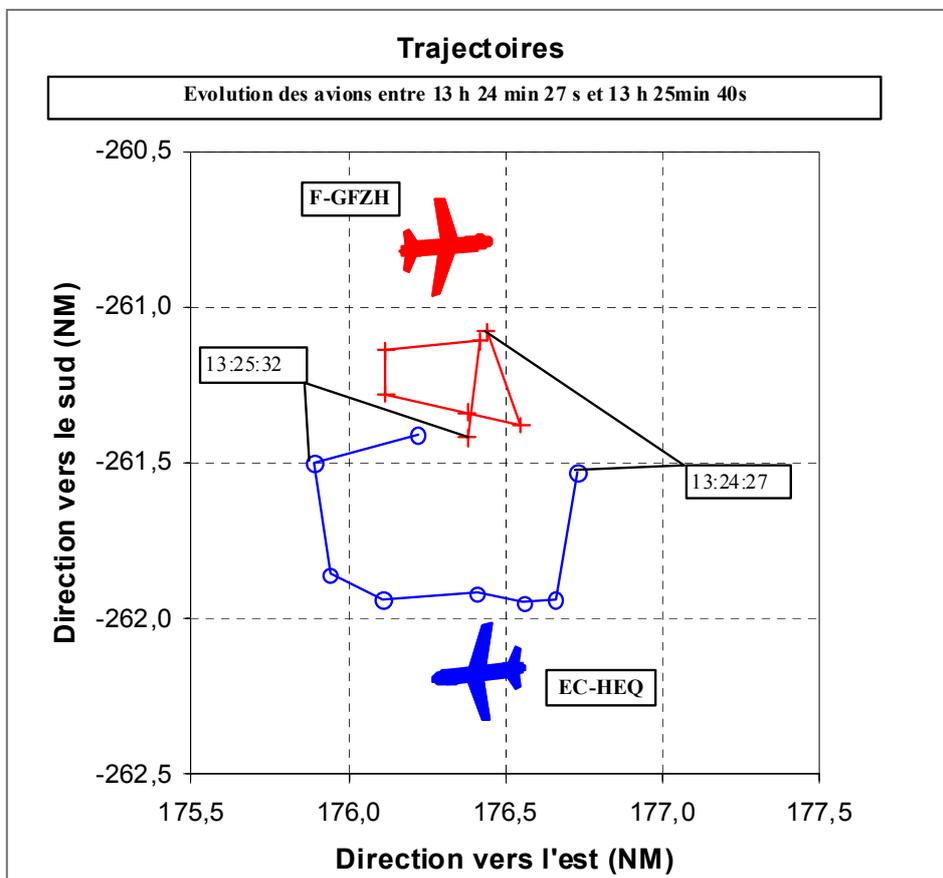
8. Entre 13 h 23 min 22 et 13 h 24 min 27, le EC-HEQ effectue un premier tour sans couper la trajectoire du F-GFZH qui continue à tourner.
9. Le EC-HEQ effectue un deuxième tour entre 13 h 24 min 27 et 13 h 25 min 40. Quelques instants après, la collision se produit.

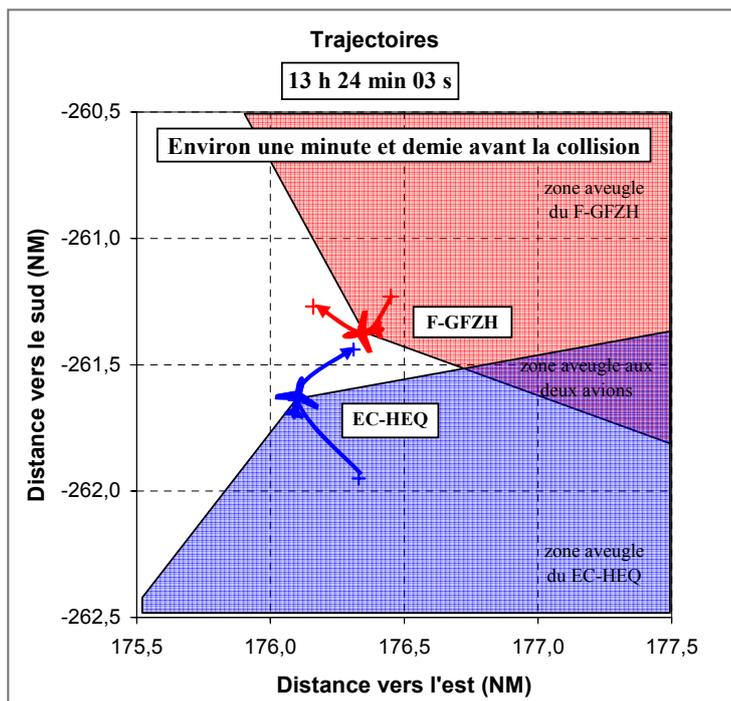
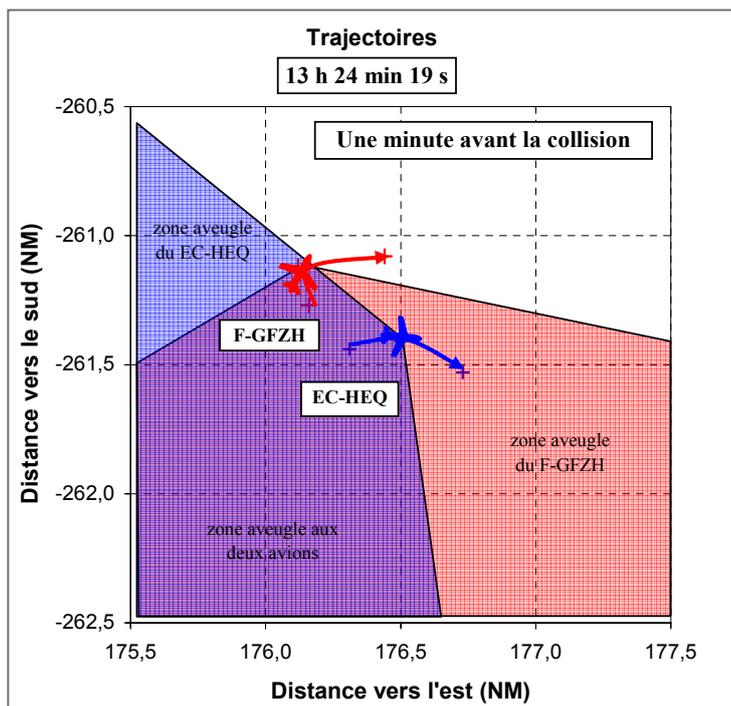
1. Au cours de la première minute, le pilote du F-GFZH est en mesure de voir le EC-HEQ pendant trente secondes, et le pilote du EC-HEQ de voir le F-GFZH pendant vingt secondes. L'incapacité de détection de l'autre avion est simultanée chez les deux pilotes pendant vingt secondes.
2. Pendant la deuxième minute, chaque pilote a la possibilité physique de voir l'autre avion durant quarante secondes. A tout instant, au moins un pilote a la possibilité de voir l'autre avion.

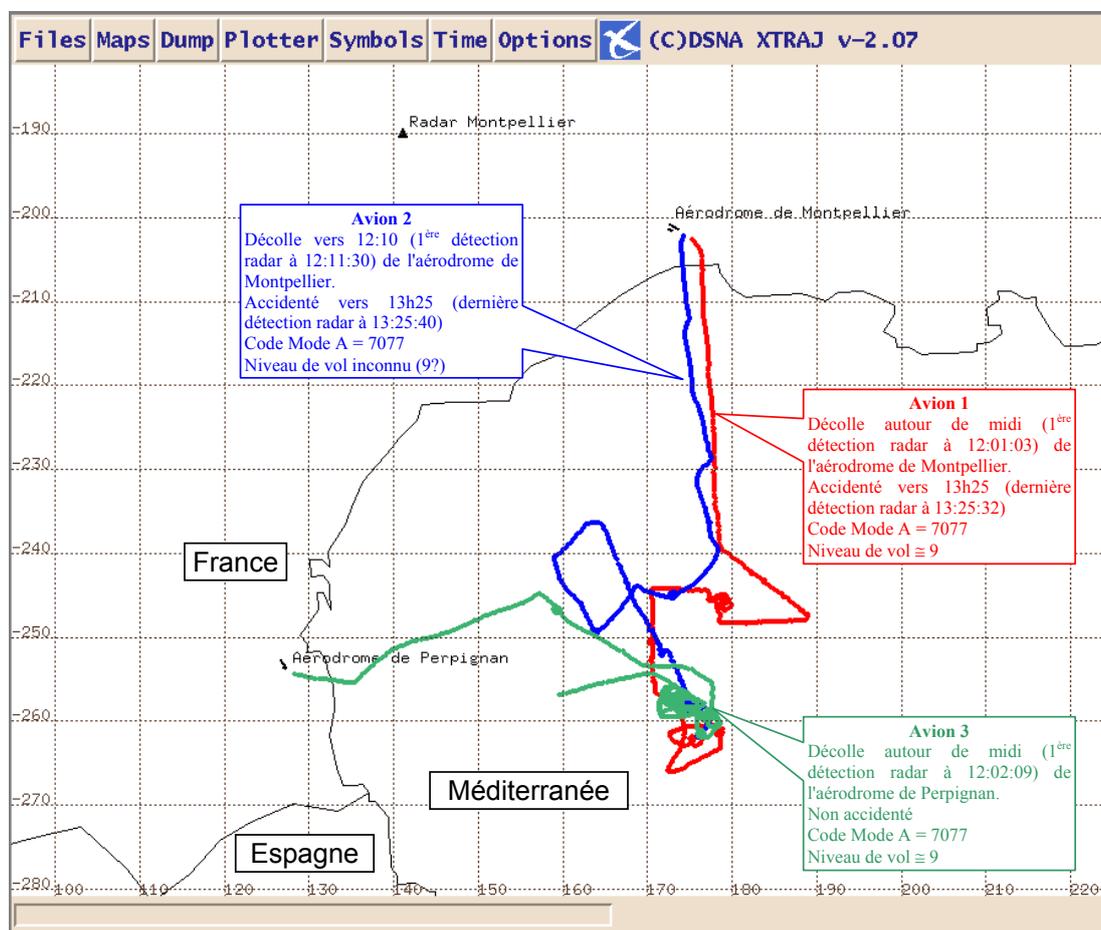
Figure 1 : Vue générale des trajectoires des 3 avions

La figure qui suit présente l'intégralité des trois trajectoires reconstituées. Le repère orthonormé est gradué en nautiques.

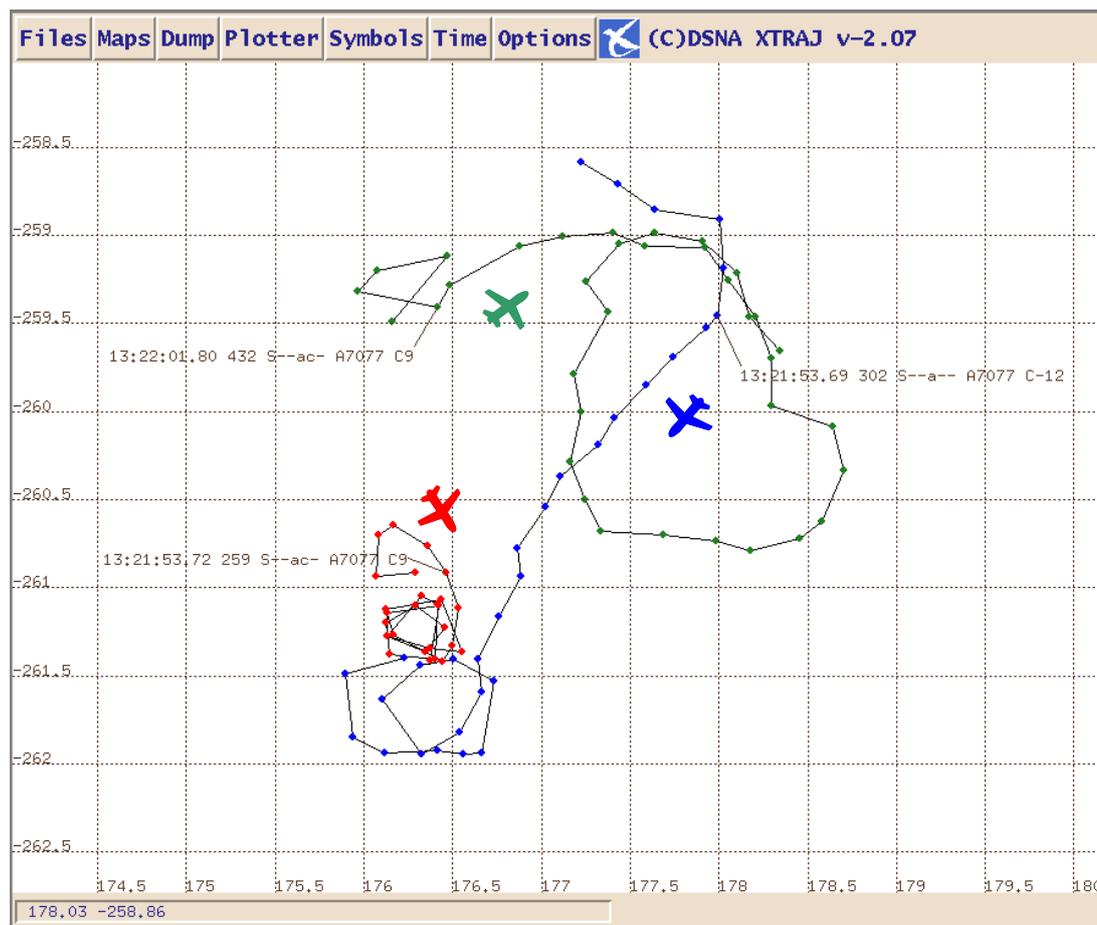
Figure 2 : Première vue de détail

La figure 2 montre les trois trajectoires peu de temps avant l'accident. Des étiquettes identifient les positions des avions à des instants voisins. Des maquettes ont été positionnées pour permettre d'appréhender facilement le sens des évolutions.

L'avion 2 (en bleu) se dirige vers la même zone.

L'avion 3 (en vert) évolue à proximité (environ 2 NM).

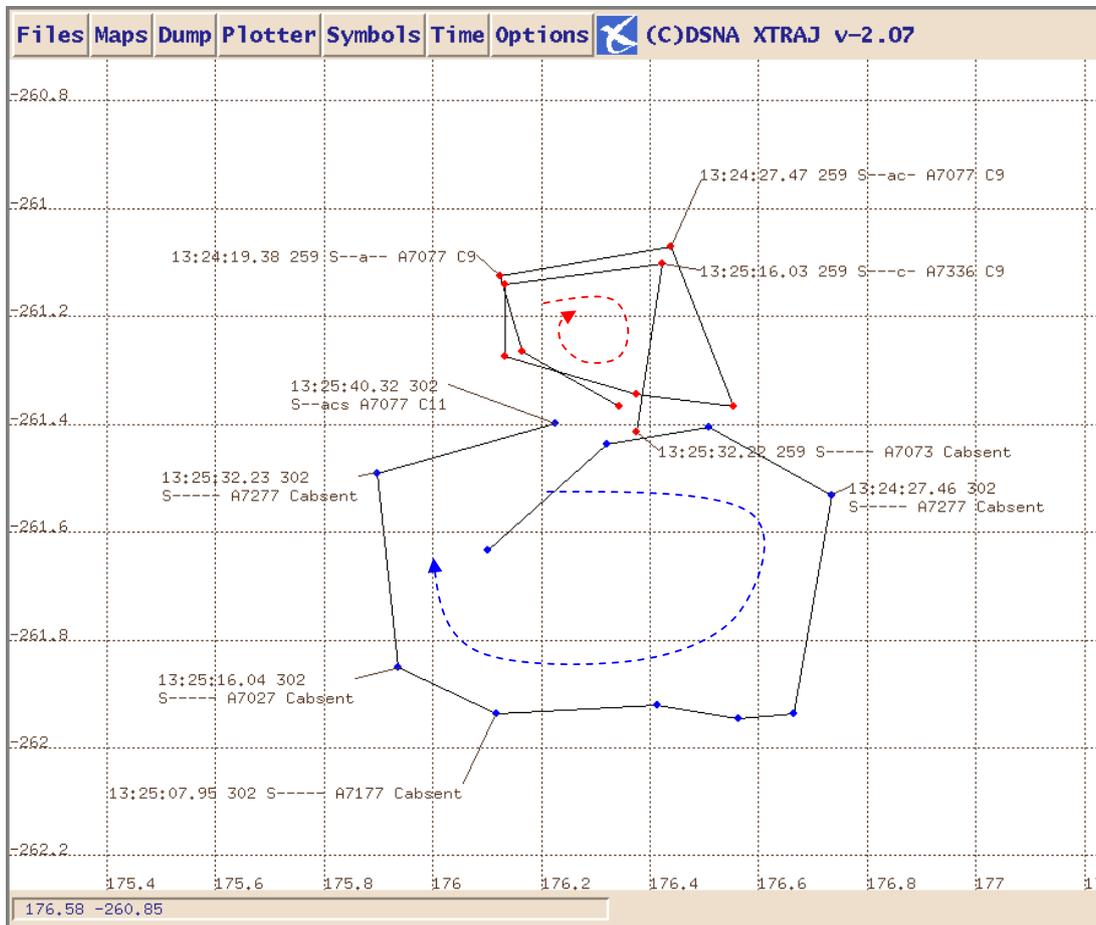
Figure 3 : Deuxième vue de détail

Enfin, la figure 3 montre les derniers instants des trajectoires des deux avions accidentés.

On notera que les codes Mode A extraits par le radar de Montpellier sont fréquemment erronés, à cause du garbling.
