## ACCIDENT

23 mai 2004 - planeur immatriculé F-CGCF

| <b>Événement :</b> | accrochage intempestif d'un deuxième câble lors d'un décollage au treuil, collision avec le sol. |

**Aéronef :** planeur Schleicher ASW 22, envergure 24 m.

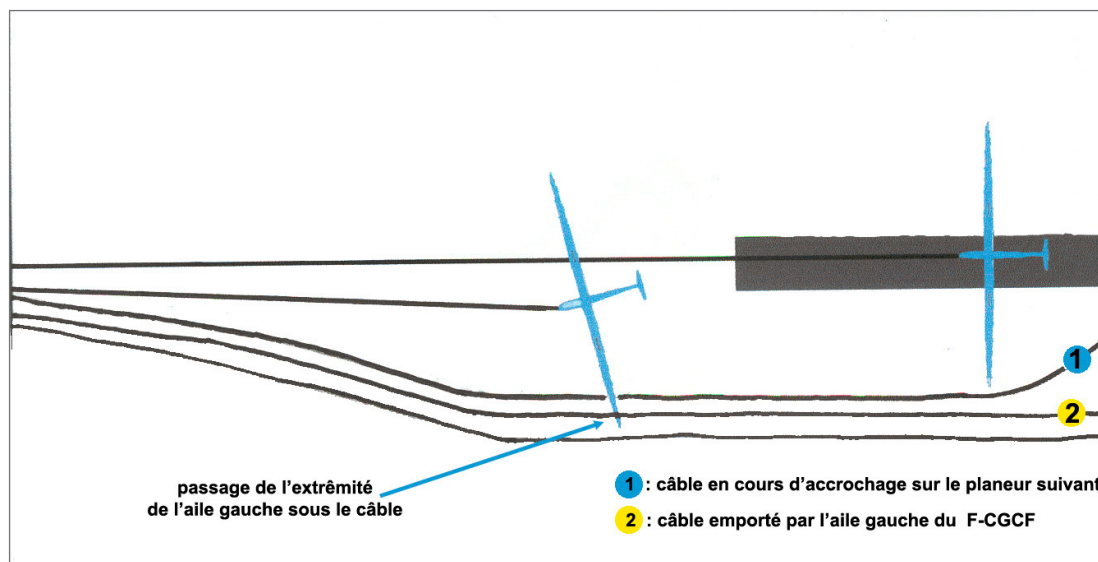
Vue de dessus

L'aile gauche tombe au sol dès qu'elle est lâchée. Son extrémité glisse dans l'herbe. La trajectoire s'incurve vers la gauche, elle s'écarte de l'axe de piste d'environ cinq mètres. Un des câbles posés au sol est emporté par le planeur (voir croquis ci-après).

Le câble emporté est long de mille mètres. Il était relié au second treuil et placé entre deux autres câbles posés au sol (voir croquis). Il est retrouvé coincé sur le bord d'attaque de l'aile gauche au niveau de son emplanture. Il a découpé le revêtement de l'aile sur une profondeur d'une quinzaine de centimètres. Il s'est arrêté de glisser au niveau d'une tallurite (réparation du câble). Il a accroché des obstacles extérieurs à l'aérodrome lors des manœuvres d'atterrissage.
