# Rapport

Incident survenu le **9 décembre 2004**  
sur l'**aérodrome de Perpignan (66)**  
à l'avion **Piper PA 44**  
immatriculé **F-GIDF**

Bureau d'Enquêtes et d'Analyses  
pour la sécurité de l'aviation civile

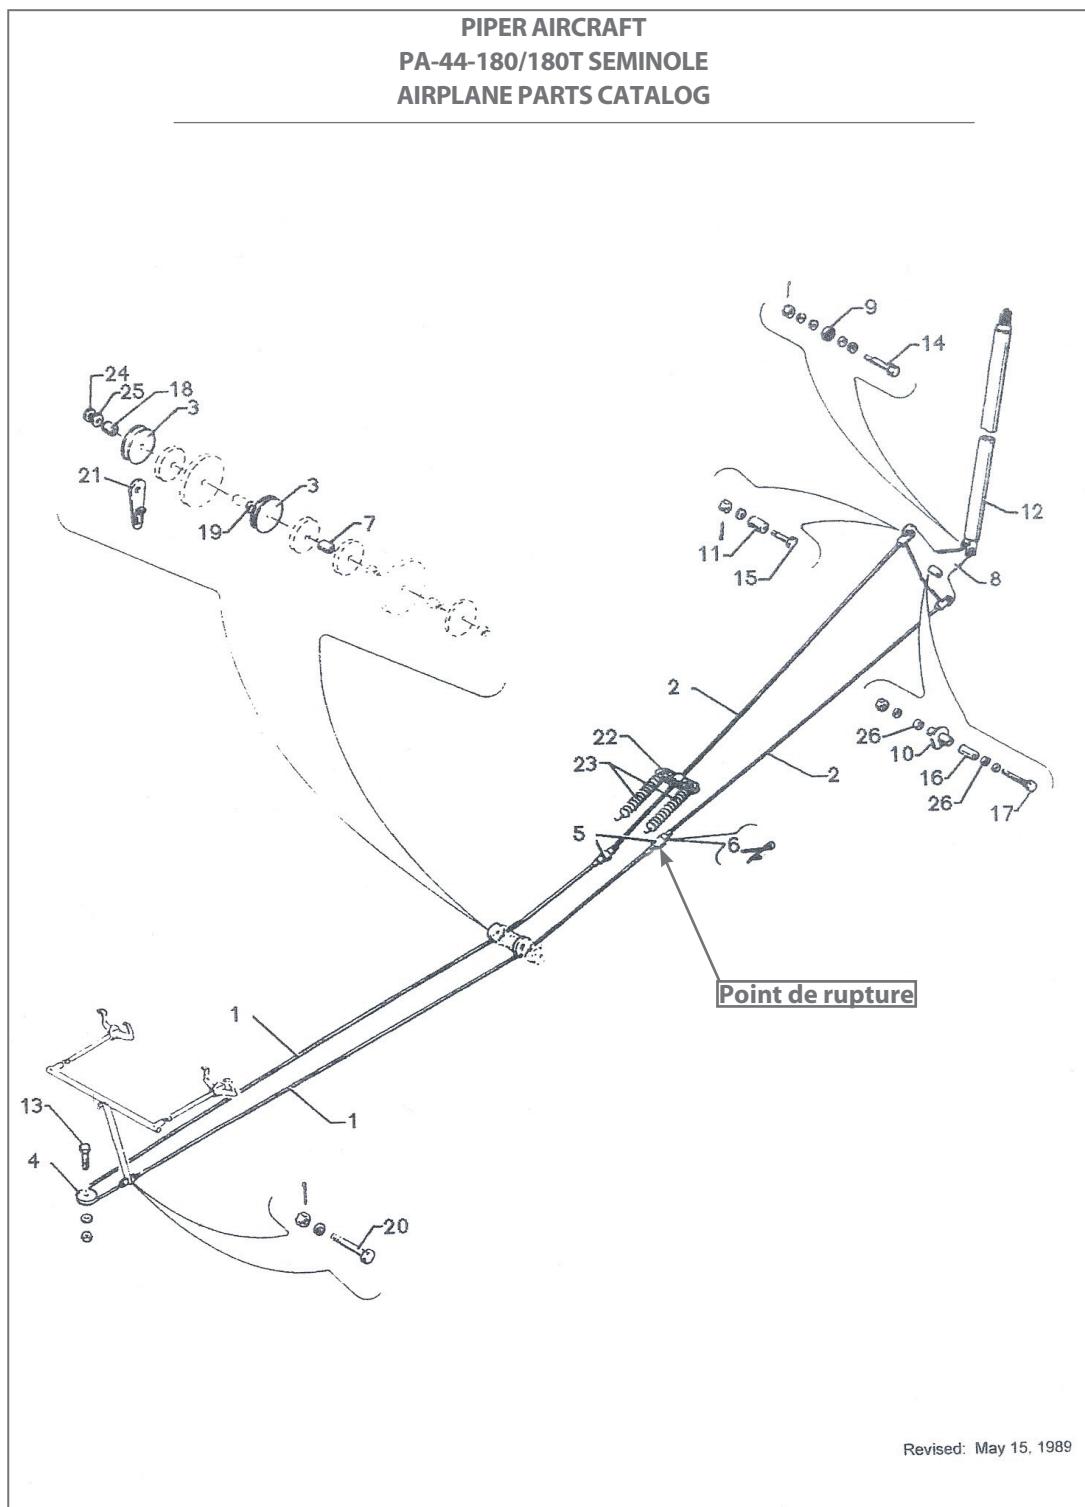
## Schéma de l'installation et point de rupture

La rupture de la chaîne de commande de profondeur s'est produite au niveau d'un tendeur de nomenclature MS21260-S4, fabriqué en acier inoxydable SAE AISI 303 Se.

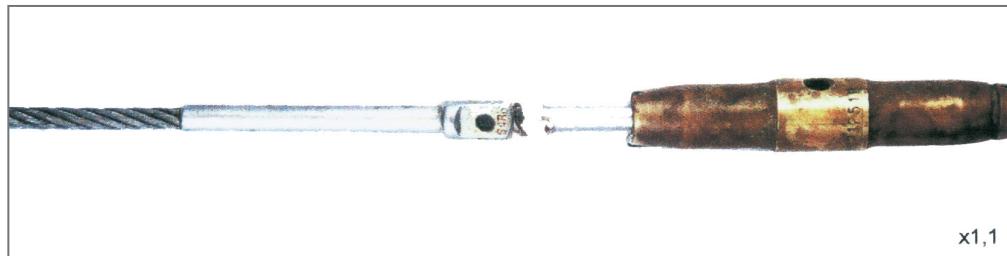
- l'embout de câble s'est rompu au droit d'un congé de raccordement, proche du méplat de réglage de l'embout fileté ;
- des rayures d'usinage sont présentes dans le congé de raccordement. Aucun indice caractéristique d'une fissure de fatigue n'a été observé ;
- aucune déformation en striction ni piqûre de corrosion n'a été observée au droit de la cassure ;
- des réseaux de fissures sont observés sur une coupe micrographique, à partir de la cassure. Ces fissures sont ramifiées, intergranulaires et transgranulaires ;
- la présence de chlore a été mise en évidence à l'intérieur de certaines de ces fissures.

Le chlore étant un élément chimique néfaste pour la résistance et l'intégrité des aciers inoxydables, la rupture de l'embout de câble résulte de la fragilisation locale du matériau.

Vue d'ensemble de l'embout de câble de commande de profondeur

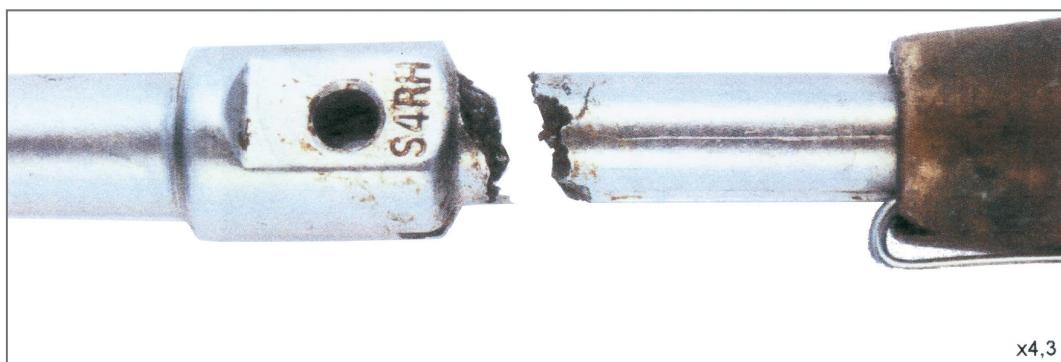
Vue de détail de la zone rompue

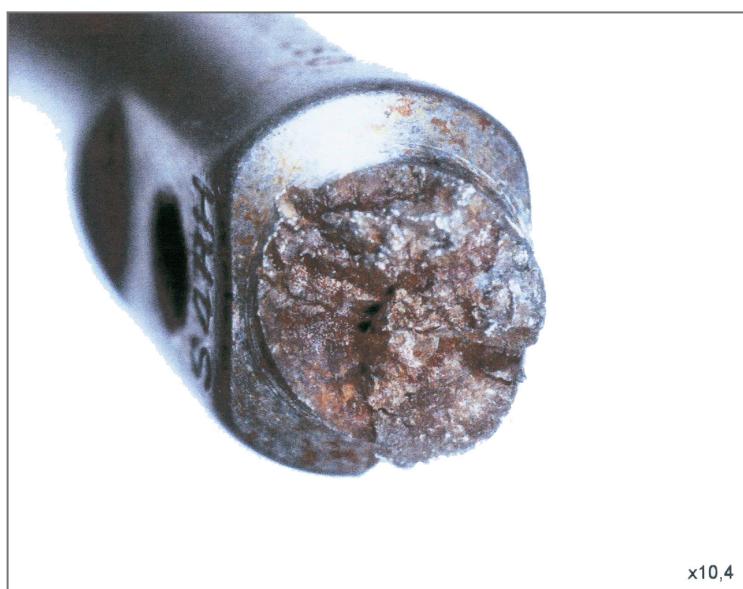
La rupture de l'embout de câble de profondeur est la conséquence d'une corrosion qui s'est développée à l'intérieur du métal, sans marque significative à l'extérieur. Cette corrosion a pu être favorisée par l'exploitation de l'avion dans un environnement maritime, l'aérodrome de Perpignan étant situé à proximité de la mer. La présence de chlore semble confirmer cette hypothèse.

Vue de détail de la cassure
