Rapport

Accident survenu le **7 novembre 2004**
à **Maynal (39)**
à l'avion **Reims Aviation F 172 P**
immatriculé **F-GHDH**

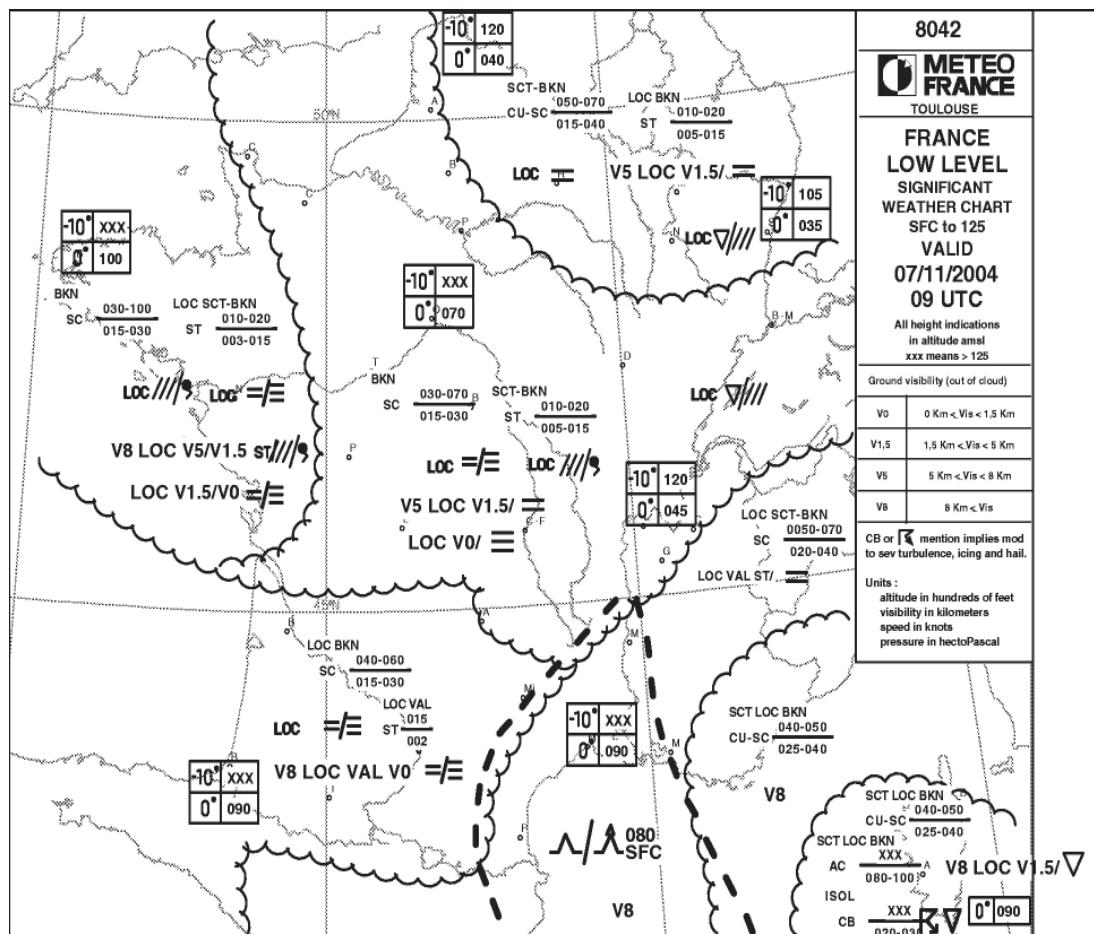
La carte schématique du temps prévu (TEMSI France) valable à 9 h 00 le jour de l'accident est présentée ci-après.

La ligne festonnée intéressant le vol de l'accident indiquait en termes de couverture nuageuse :

- une couche éparsé ou morcelée de stratus dont la base était située entre 500 et 1 500 pieds QNH et le sommet entre 1 000 et 2 000 pieds QNH ;
- une couche morcelée de stratocumulus dont la base était située entre 1 500 et 3 000 pieds QNH et le sommet entre 3 000 et 7 000 pieds QNH.

La carte indiquait une visibilité au sol comprise entre cinq et huit kilomètres pouvant devenir localement inférieure à 1 500 mètres avec de la brume, du brouillard, de la bruine ou de la pluie (averses possibles). L'isotherme 0 °C était situé à 4 500 pieds QNH.

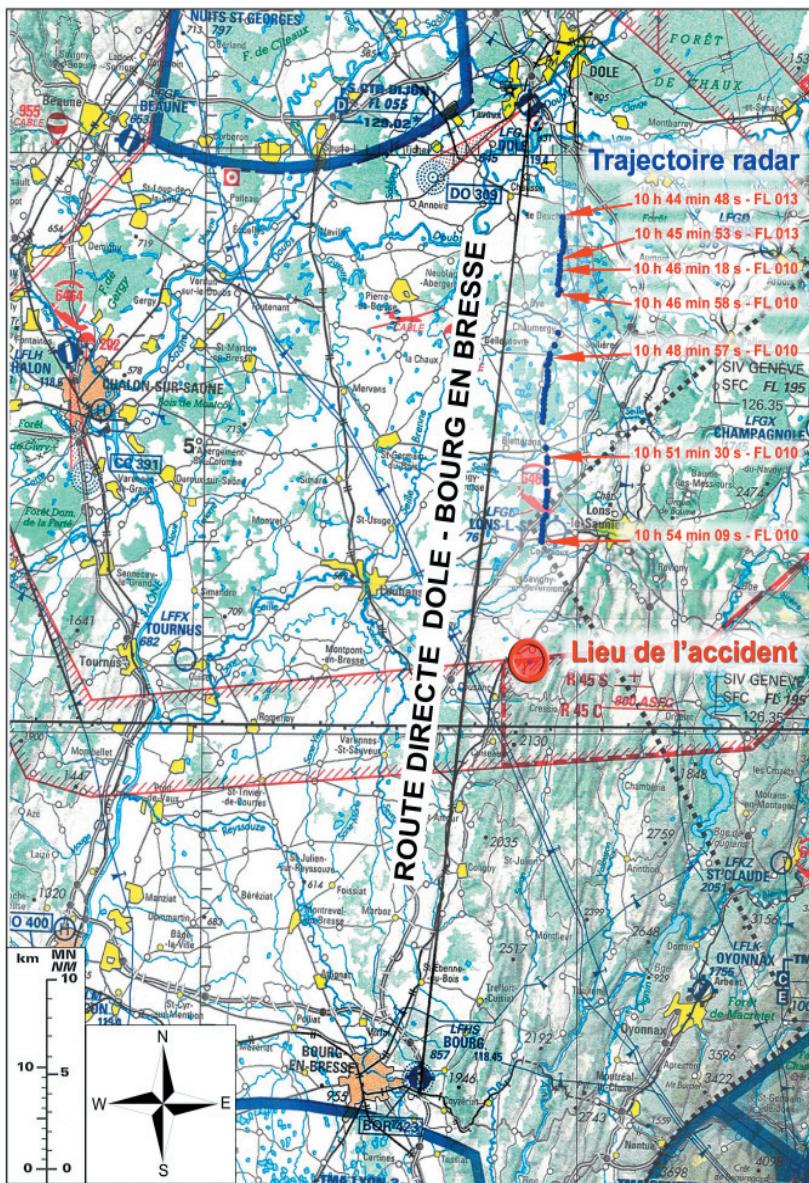
Le transpondeur du F-GHDH était en fonctionnement au cours du vol, avec le code VFR 7000. L'alticodeur était activé. Une copie des enregistrements radar a été remise au BEA par le CRNA est⁽⁵⁾ ; elle a permis de reconstituer la trajectoire de l'avion, représentée ci-après. Les valeurs enregistrées des niveaux de vol transmis par le transpondeur⁽⁶⁾ de l'avion sont indiquées à droite de la trajectoire.

La trajectoire radar indique que la route effectivement suivie par l'avion était pratiquement parallèle à la route directe et décalée d'environ 3 NM à l'est. A 10 h 53 min, l'avion a croisé l'autoroute reliant Dôle à Bourg-en-Bresse, puis est passé travers ouest de l'aérodrome de Lons-le-Saunier. La dernière cible radar enregistrée est située sur le travers est de l'échangeur autoroutier de Lons-le-Saunier.

L'exploitation du niveau reporté par le transpondeur montre que l'avion est descendu d'environ trois cents pieds quelques minutes après le début de la navigation. Le niveau transmis par l'avion a ensuite peu varié ; il s'est stabilisé en moyenne au FL010, ce qui correspond à une altitude comprise entre 1 200 et 1 300 pieds QNH⁽⁷⁾ environ. La hauteur de l'avion au-dessus du sol était donc inférieure à sept cents pieds peu après le départ de Dôle⁽⁸⁾, et inférieure à six cents pieds lorsqu'il est passé à proximité de Lons-le-Saunier⁽⁹⁾.

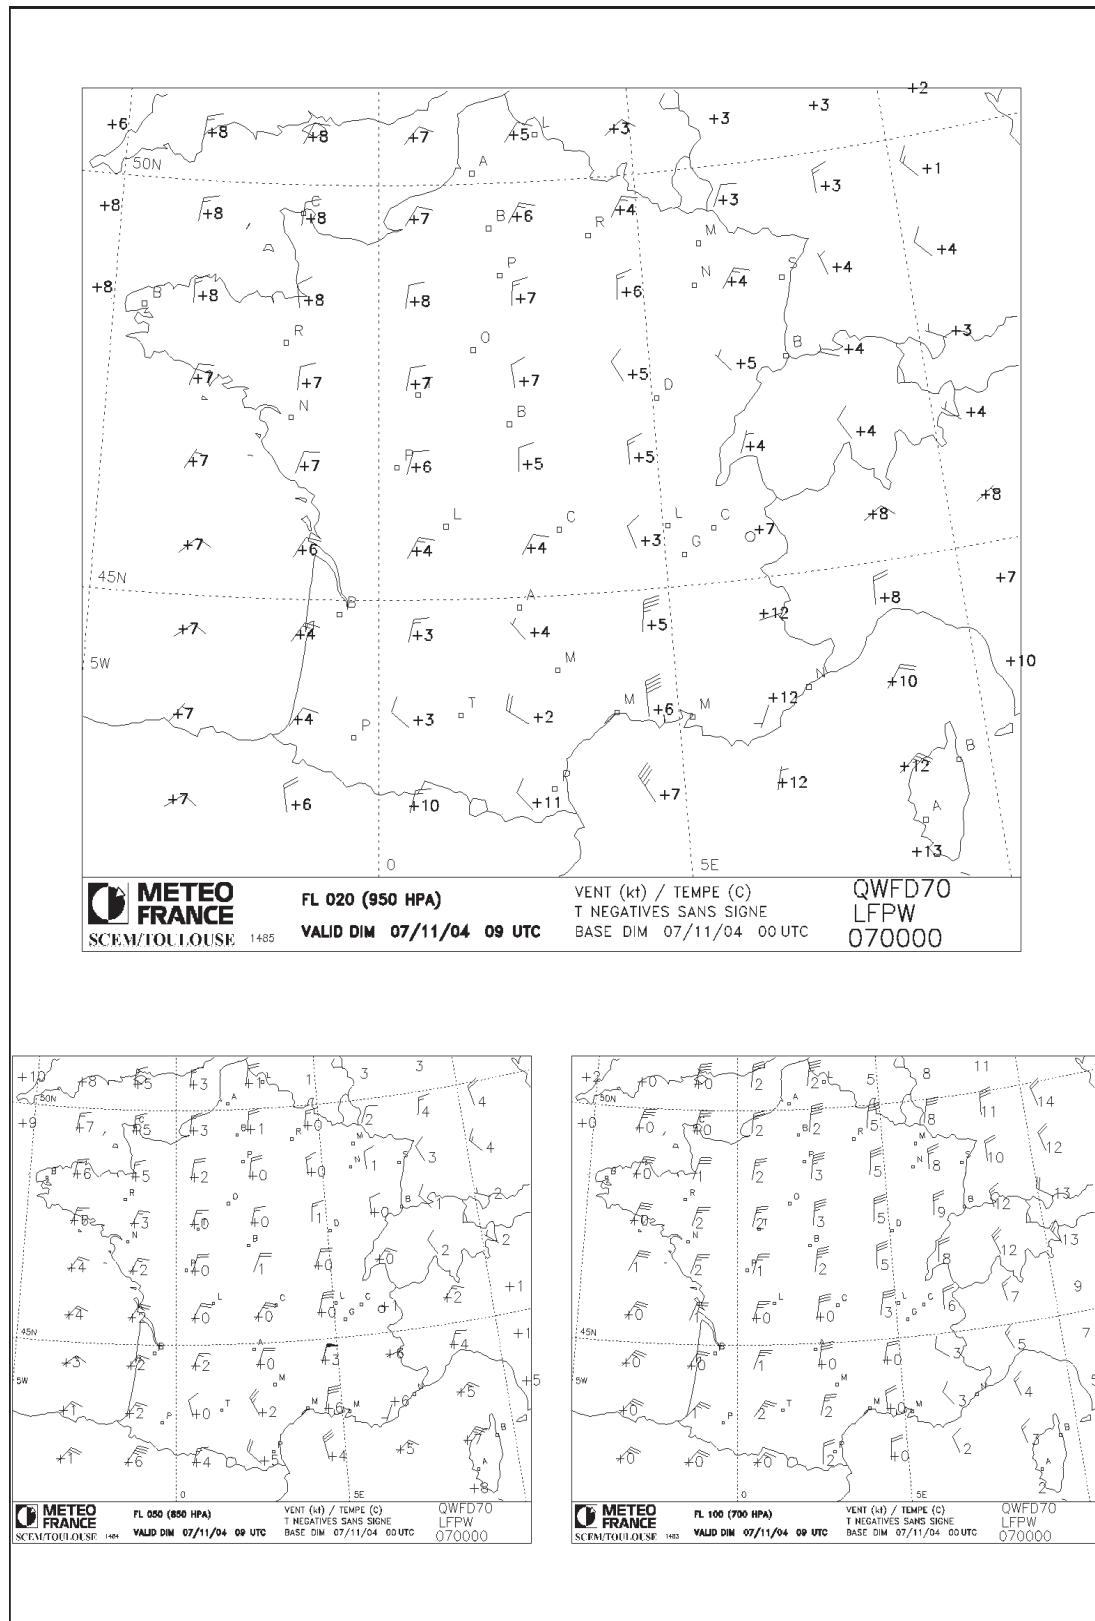
Carte des vents

La carte des vents valable à 9 h 00 le jour de l'accident figure en annexe 2. Elle indiquait que le vent au FL020 était du secteur nord pour une vitesse de quinze noeuds sur le trajet Dôle / Bourg.
