INCIDENT survenu à l'avion immatriculé F-GHEL

Événement :	atterrissage de précaution avec le train droit sorti et non verrouillé.
Cause identifiée :	recherche insuffisante de l'origine d'un défaut.

Aéronef : avion Mooney M 20 J.

Date et heure : jeudi 3 juin 2004 à 13 h 35.

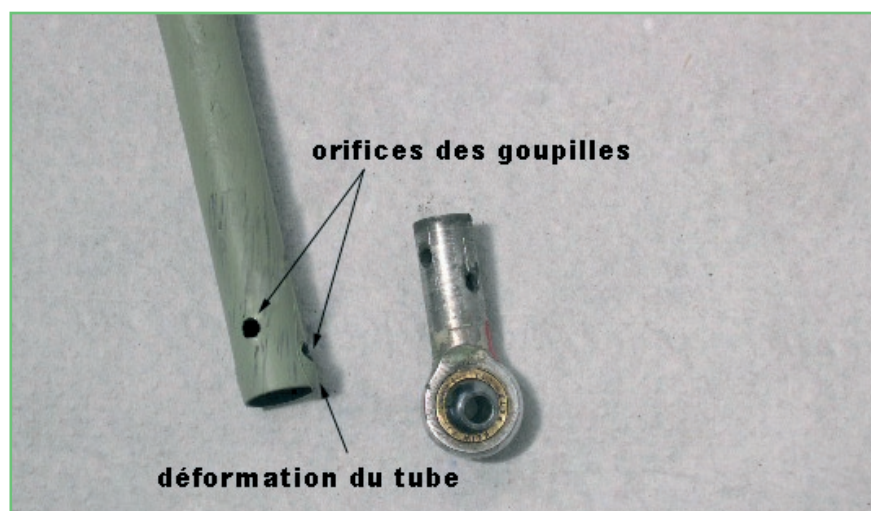
L'examen du train d'atterrissage droit montre qu'une extrémité du tube constituant la bielle de manœuvre est désolidarisée de sa rotule. Les deux goupilles fixant l'assemblage sont sorties de leurs orifices sur le tube après déformation de ces derniers.

Un jeu de fonctionnement avait été constaté sur ce mécanisme au cours de la dernière visite d'entretien programmé des « cent heures ».

Les procédures d'entretien publiées par le constructeur ne permettaient pas de détecter la déformation des trous sur le tube de la bielle.
