## INCIDENT survenu à la montgolfière immatriculée F-GIET

<b>Événement :</b>	heurt de l'enveloppe avec une ligne électrique lors de l'atterrissage.
<b>Cause identifiée :</b>	perception tardive de l'obstacle, lors de l'atterrissage.
<b>Cause probable :</b>	focalisation de l'attention sur un autre obstacle préalablement détecté.

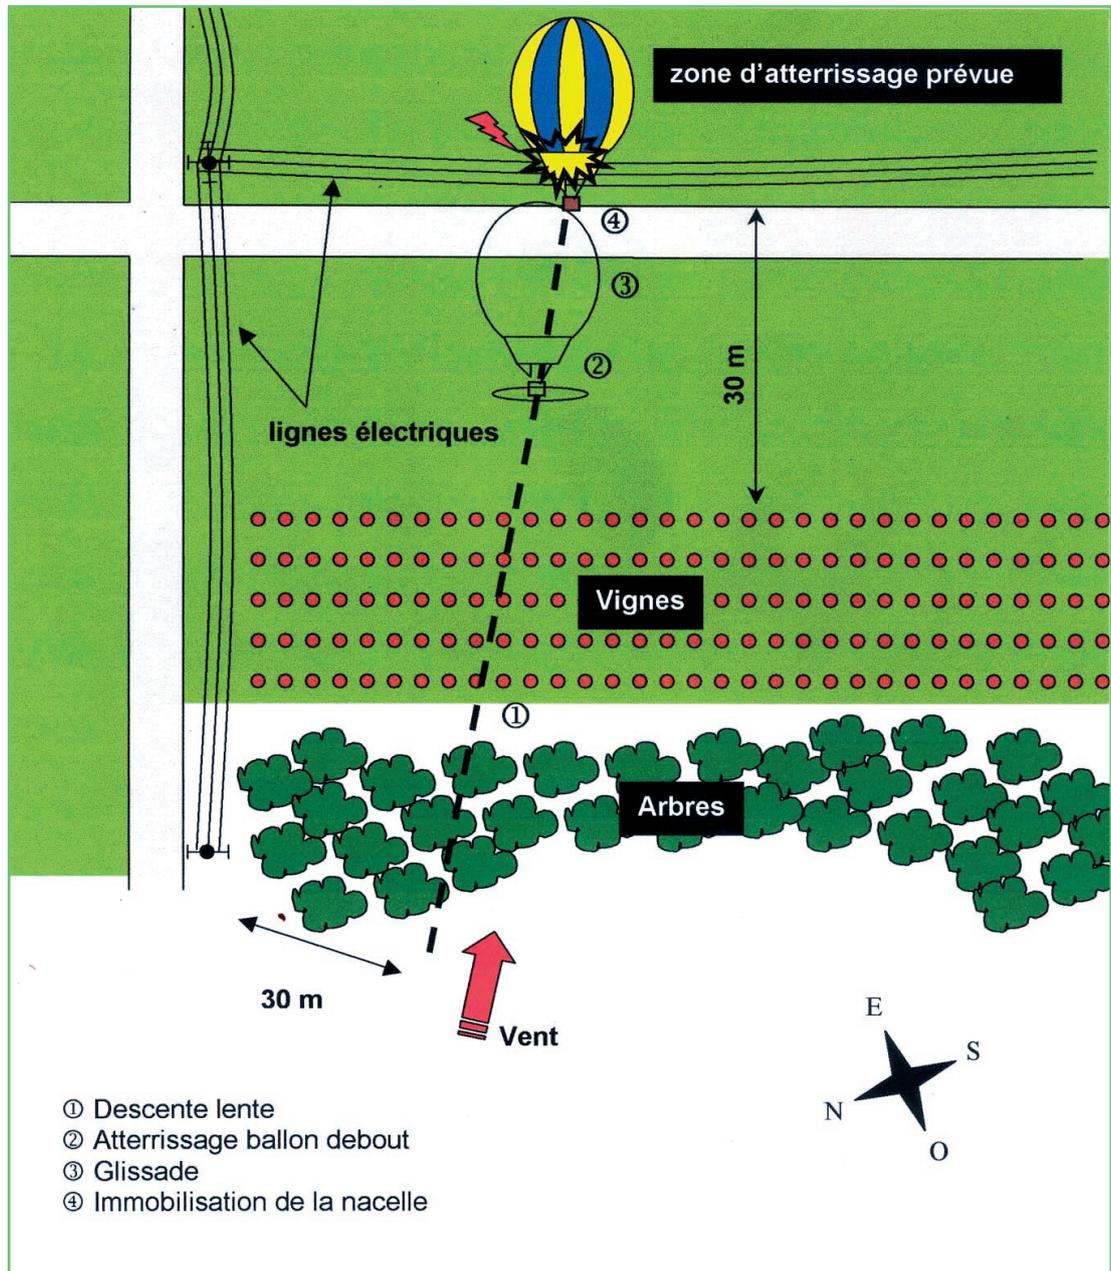
Le pilote décolle à 20 h 15 de la commune d'Ouchamps (41) accompagné de plusieurs montgolfières. Il explique qu'une heure plus tard il se trouve au sud de la commune de Oisly (41) et débute la descente afin d'atterrir. Il effectue un palier à une quinzaine de mètres au-dessus des arbres afin de trouver un endroit propice parmi les nombreuses vignes. Il choisit un champ en friche bordé par une ligne électrique à basse tension située à une trentaine de mètres à gauche parallèlement à la trajectoire de la montgolfière. Pendant la descente, arrivé à la même hauteur que la ligne électrique, il voit à une cinquantaine de mètres devant lui une seconde ligne électrique à basse tension perpendiculaire à la trajectoire de la montgolfière. Il décide d'atterrir avant celle-ci et actionne le système de dégonflage rapide. La montgolfière atterrit normalement. La nacelle glisse sur une route goudronnée et s'immobilise une dizaine de mètres plus loin à proximité de la ligne électrique. L'enveloppe de la montgolfière se dégonfle et est poussée par le vent (*phénomène spy*). Elle s'affale sur les fils électriques d'une hauteur d'environ cinq mètres. Les équipiers au sol chargés d'orienter la chute de l'enveloppe pendant le dégonflage arrivent sur les lieux de l'atterrissage environ quatre minutes après l'événement.

croquis représentant la trajectoire de la mongolfière

Le pilote précise que, depuis cet événement, il demande aux passagers de l'aider à repérer les obstacles avant l'atterrissage.
