INCIDENT

22 août 2004 - avion immatriculé F-PZIQ

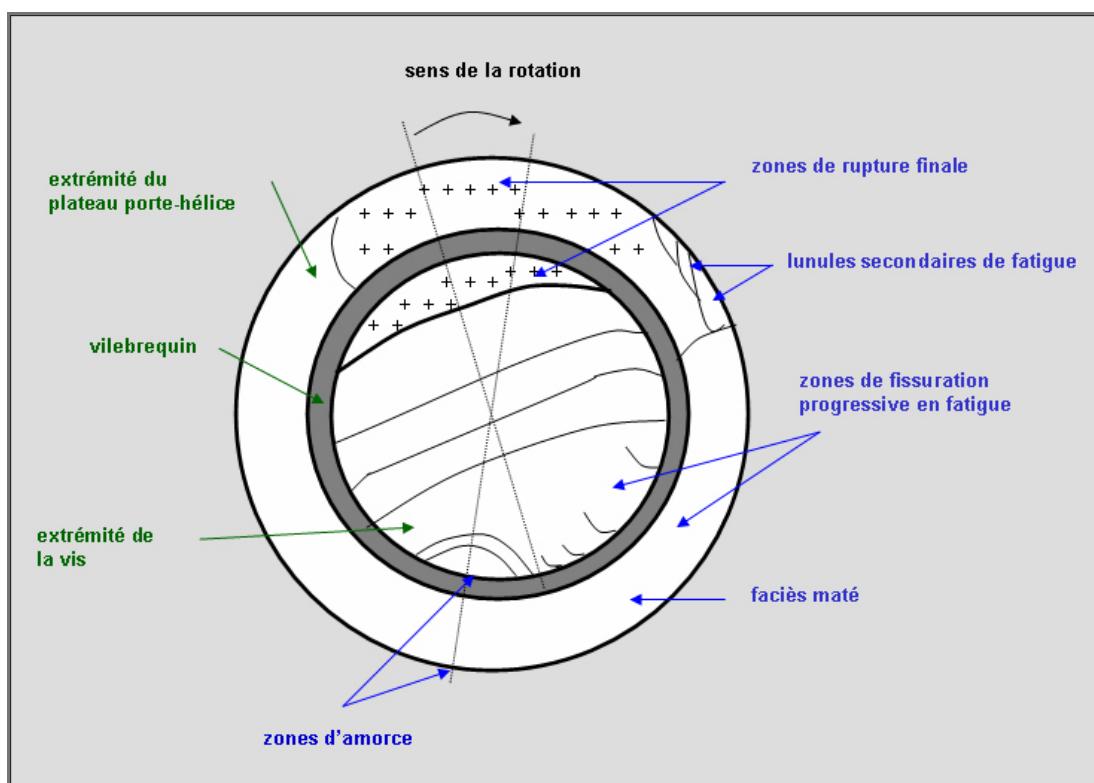
Croquis des zones de rupture

L'examen de l'extrémité de la vis de fixation de l'hélice au vilebrequin et du plateau porte-hélice montre que chaque pièce s'est rompue en fatigue, sous des efforts de flexion et de torsion à partir d'une amorce localisée. Aucun défaut métallurgique n'est observé au niveau de ces zones d'amorce. Etant donné leurs positions par rapport à l'axe du vilebrequin, ces deux amorces ont probablement comme origine un même événement, dont il n'est pas possible de déterminer la nature.
