## ACCIDENT

### survenu à l'avion immatriculé F-PAJD

| <b>Événement :</b> | affaissement du train gauche au roulage après l'atterrissage. |
| <b>Cause identifiée :</b> | non détection de corrosion. |

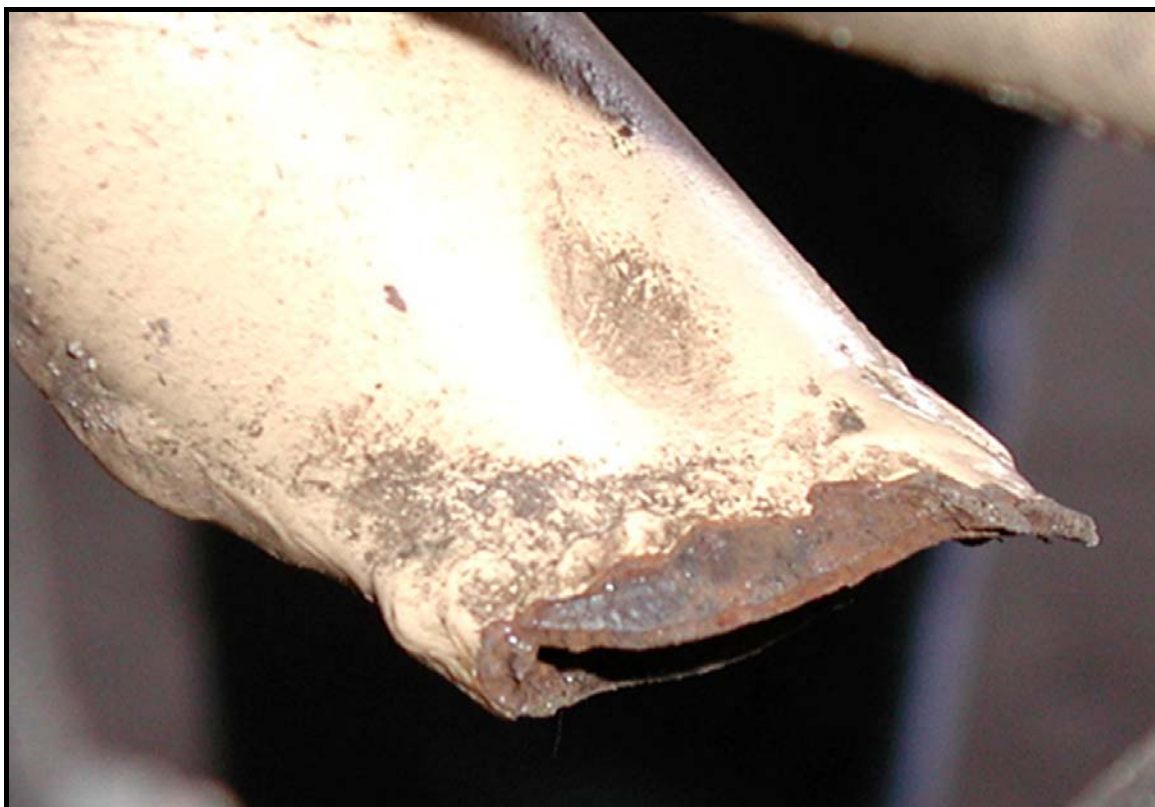
L'examen de l'avion montre que la contre-fiche du train d'atterrissage gauche est cassée. Le faciès de la rupture au niveau de la soudure de fixation de cette contre-fiche est fortement oxydée (*voir photographie page suivante*). La crique n'était pas décelable sans une recherche appropriée.

oxydation au niveau de la rupture

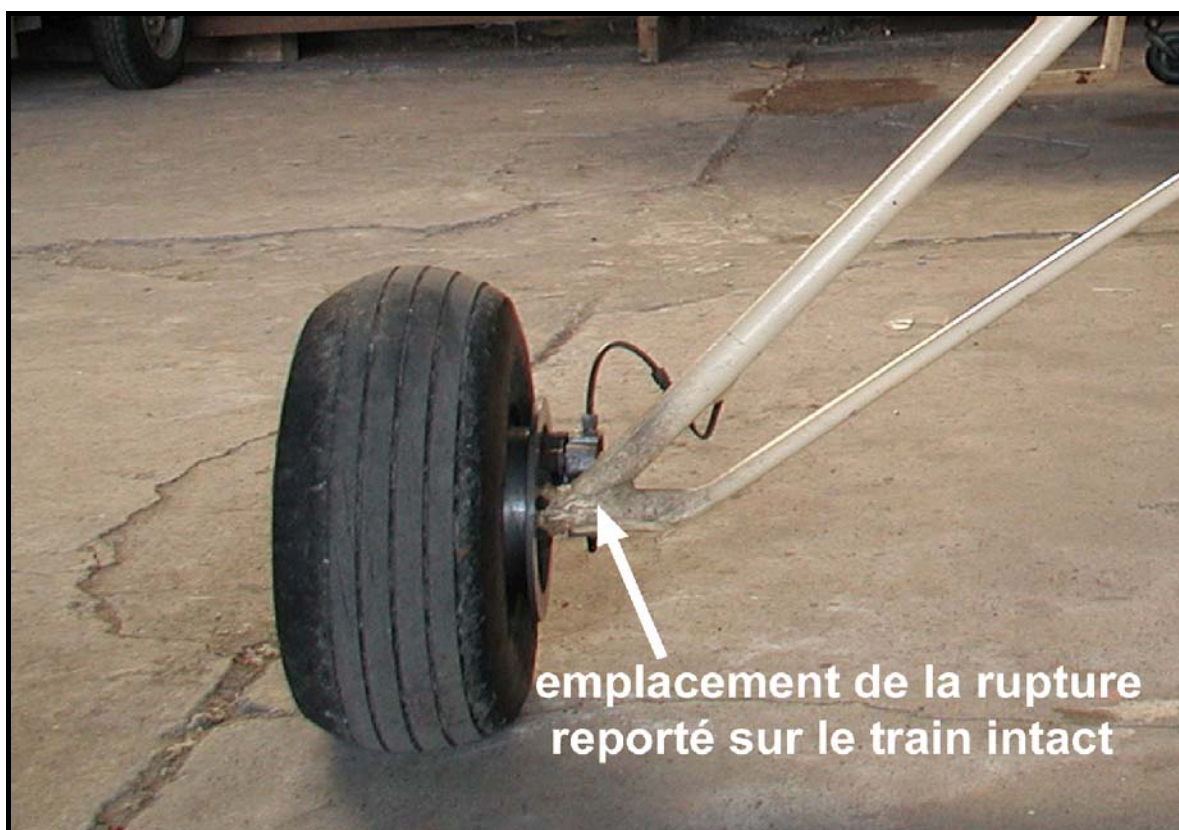
emplacement de la rupture  
reporté sur le train intact
