# Rapport

Accident survenu le **23 mai 2004**  
sur l'**hydromoteur de Biscarrosse (40)**  
aux avions **JURCA MJ**  
immatriculés **F-PXKA et F-PXKU**

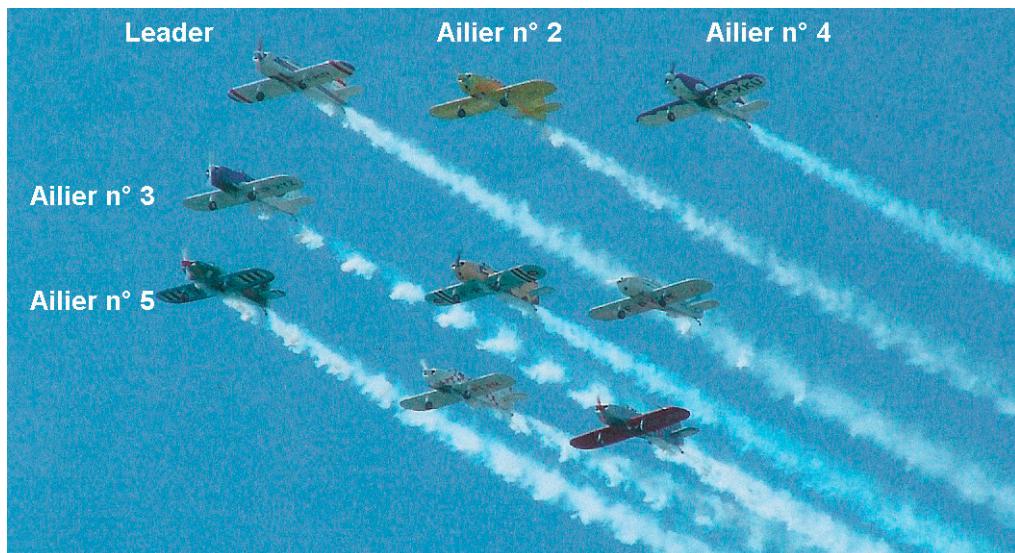
Le F-PXKA était l'ailier numéro 2, le F-PXKU l'ailier numéro 4 (voir photo ci-après).

Vue de dessous en formation en « Diamant »

La formation en diamant est caractérisée par une distance relativement grande entre l'ailier extérieur et le leader. C'était la position de l'ailier numéro 4 (voir photo ci-avant). La tenue de cette position est relativement difficile car les évolutions sont importantes dans le plan vertical pour tout changement d'inclinaison du leader, ce qui induit des écarts longitudinaux que le pilote doit corriger par une action sur la puissance. La position en extrémité augmente d'autant l'amplitude de ces corrections et les risques d'imprécision.

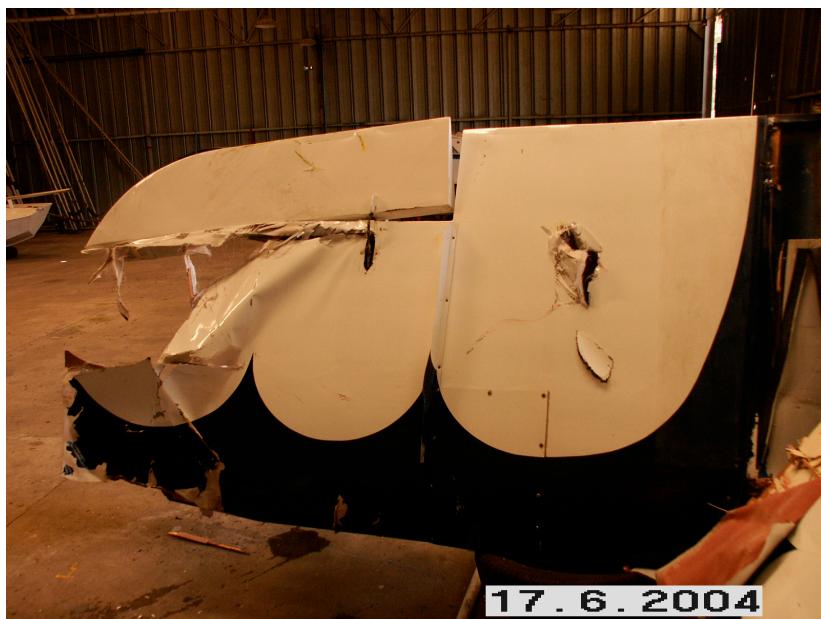
L'extrémité de l'aile droite du F-PXKU est fortement endommagée sur une longueur d'environ un mètre dans le sens de l'envergure. Dans cette zone, l'entoilage est plissé et présente plusieurs traces de frottement. L'aileron droit est retenu par une de ses articulations, son bord de fuite présente des traces de peinture jaune.

Vue de dessus de l'aile droite du F-PXKU
