INCIDENT

14 décembre 2004 - avion immatriculé F-GGNZ

Evénement :	arrêt du moteur par défaut d'alimentation en carburant, atterrissage d'urgence en campagne.
Cause identifiée :	non détection d'un défaut de sertissage lors de la fabrication de la pompe mécanique.

Aéronef : avion EADS SOCATA TB 20.

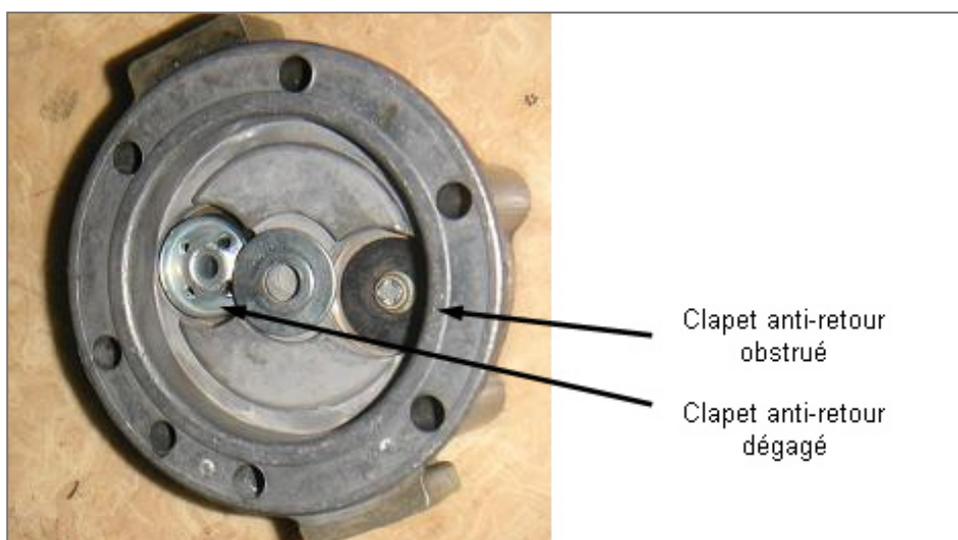
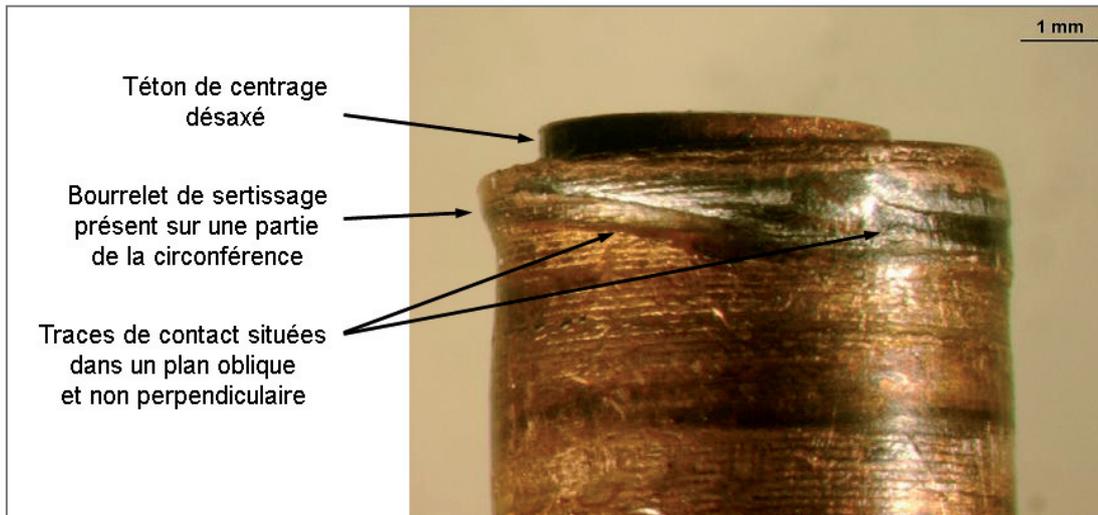
La pompe mécanique est de type « à membrane souple ». Son examen met en évidence qu'une des rondelles de maintien de la tige-poussoir est dessertie. Cette rondelle vient obstruer le clapet anti-retour de la pompe mécanique (voir photographies ci-après). L'alimentation du bloc d'injection est ainsi interrompue, provoquant l'arrêt du moteur.
