## **INCIDENT**

### **survenu à l'avion immatriculé F-GFQA**

| <b>Evénement :</b> | rétraction du train avant au roulement à l'atterrissage. |

**Aéronef :** avion EADS SOCATA TB 20.

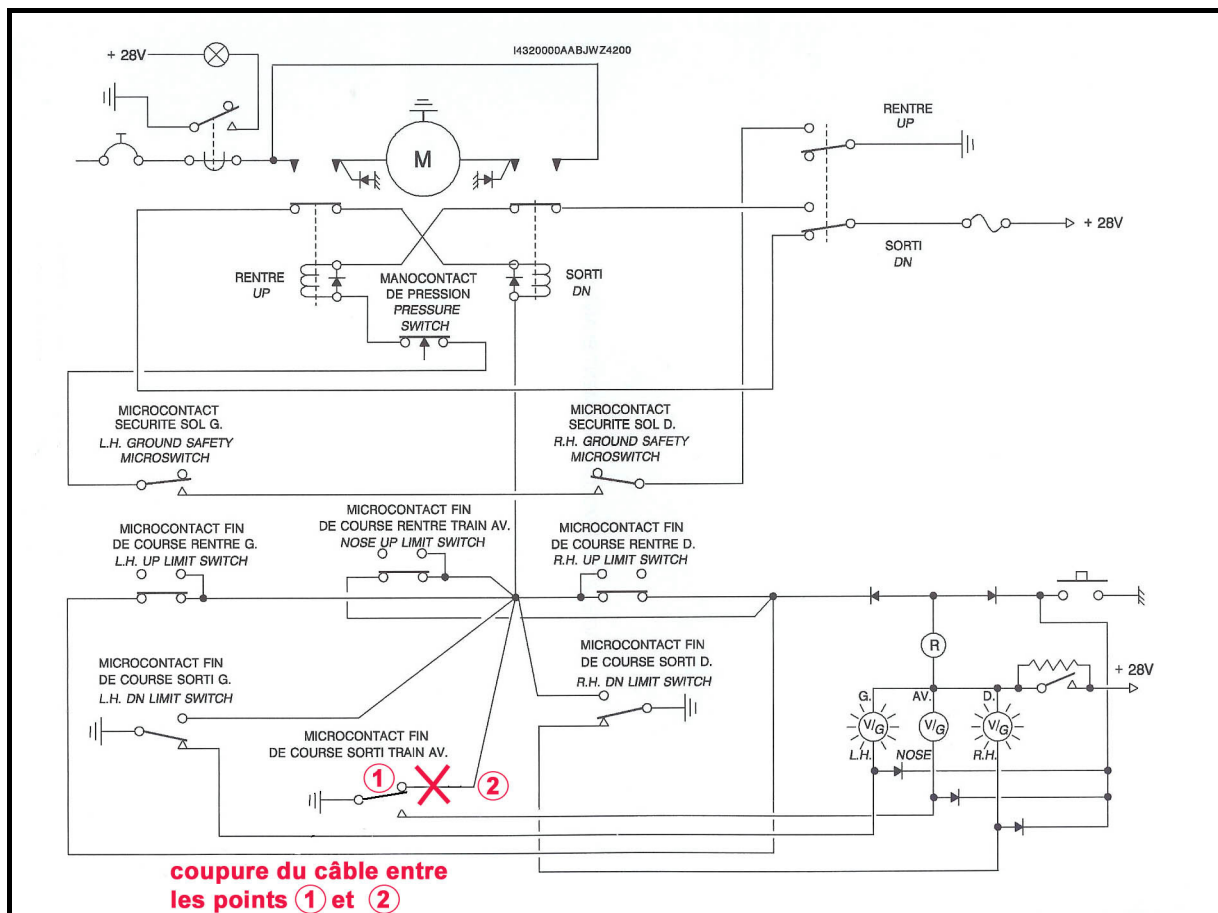
**schéma du circuit électrique au moment de l'incident**

- les témoins lumineux de signalisation de la position du train d'atterrissage sont en état de fonctionner,
- le train avant sort mais ne se verrouille pas, le témoin lumineux vert correspondant reste éteint,
- le témoin lumineux rouge, indiquant que le train d'atterrissage est en mouvement, s'éteint lorsque les trains principaux sont sortis et verrouillés,
- l'alarme sonore "train non sorti" ne retentit pas,
- le câblage du micro-contacts de fin de course du train avant en position sorti a été soudé lors d'une réparation. Un des trois fils est rompu à la limite de la soudure.

Cette opération de maintenance a rigidifié un assemblage devant rester souple afin de s'adapter aux mouvements de la jambe du train.

Dans la séquence de sortie de train, le contact n'a jamais été établi entre les points 1 et 2. Lorsque les trains principaux sont verrouillés et alors que le train avant n'a pas fini sa course, la défectuosité du câblage entraîne l'arrêt du moteur de commande des vérins du train d'atterrissage.
