Rapport

Accident survenu le **28 juillet 2004**
sur la **commune de Verlinghem (59)**
à l'hélicoptère Bell 206 B
immatriculé **F-GEQE**
exploité par **Proteus Hélicoptère**

Bureau d'Enquêtes et d'Analyses
pour la sécurité de l'aviation civile

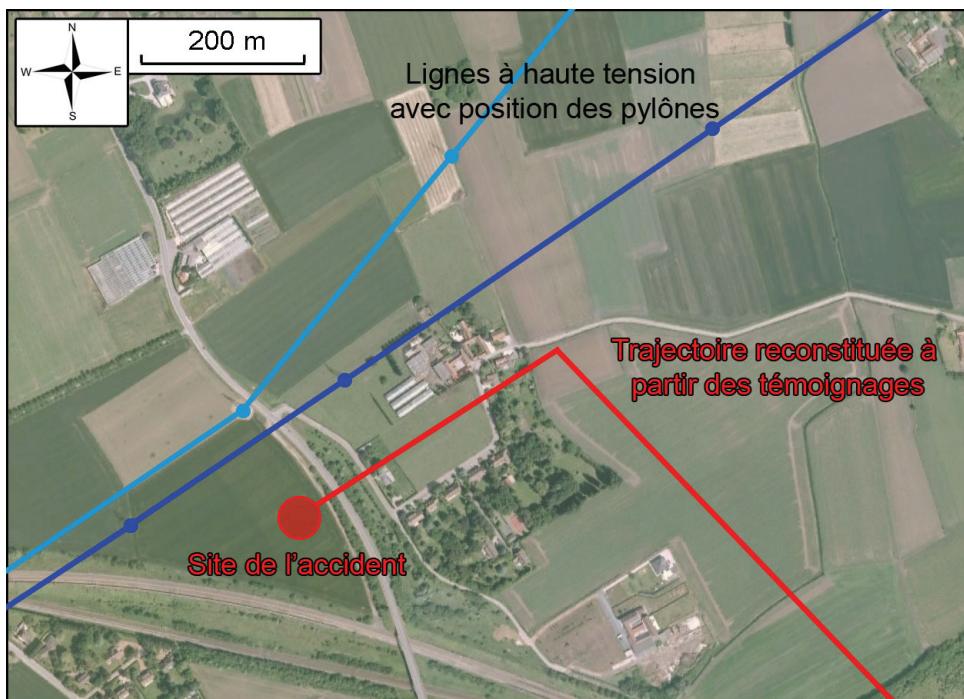
Le site de l'accident est à une centaine de mètres de 2 lignes à haute tension parallèles et séparées d'une trentaine de mètres.

Les poteaux de la ligne à haute tension la plus proche du site sont plus visibles parce qu'ils sont d'aspect brillant contrairement aux poteaux de l'autre ligne, d'aspect mat. La portée des câbles est plus importante sur la première ligne que sur la deuxième.

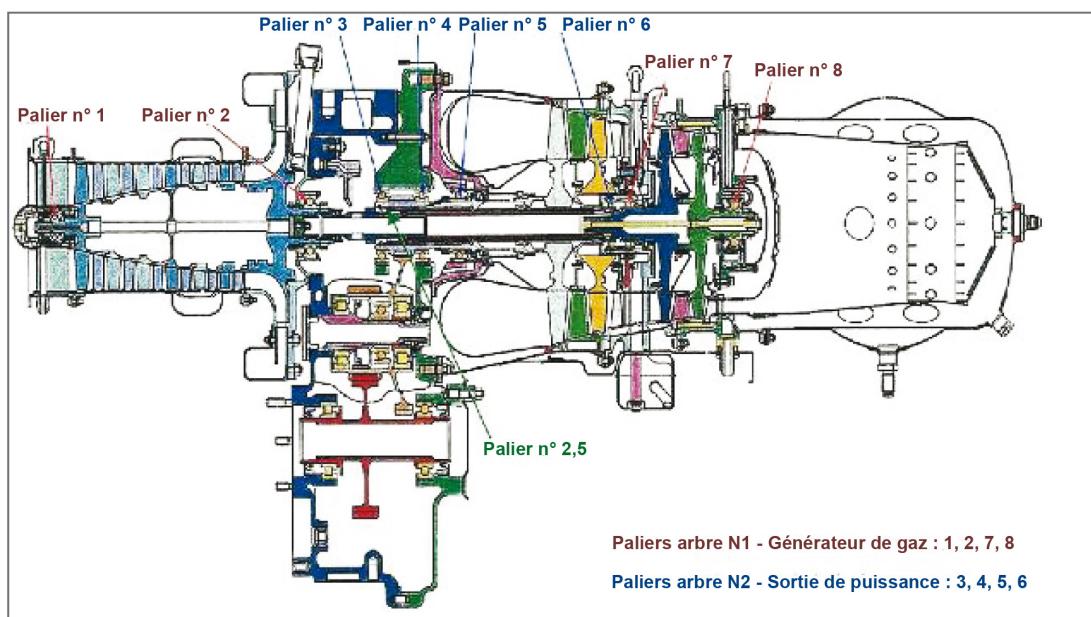
Vue en coupe du groupe turbo-moteur

Un examen complémentaire du groupe turbomoteur a permis de constater que les nombreux endommagements internes découlent tous de la destruction du palier n° 5. Lorsque ce roulement à billes est endommagé, la poussée axiale sur l'arbre N2 n'est plus contenue, occasionnant la destruction du roulement n° 3 en entrée de la boîte de combinaison.

Cette dégradation a provoqué le déséquilibre de la section de puissance en créant des interférences en rotation sur les turbines libres n° 3 et n° 4. La baisse de régime a été compensée par la régulation du générateur de gaz, ce qui a eu pour conséquence la surchauffe des aubes de la turbine haute pression HP1.

Les balourds importants générés par ces ensembles en rotation désaxée ont entraîné l'usure complète des cannelures de l'arbre N1 conduisant au débrayage de l'arbre et à l'arrêt du générateur de gaz.

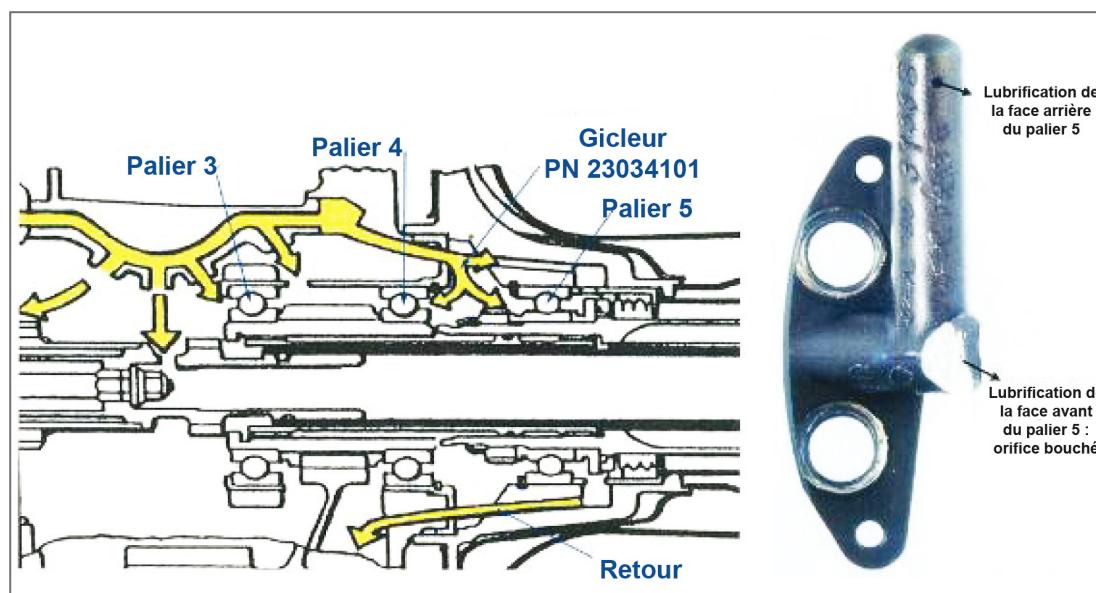
Circuit de lubrification

L'extrémité du gicleur assurant la lubrification du palier n° 5 est obstruée par des particules métalliques. Lorsque la pellicule d'alliage léger obstruant l'orifice est retirée, le débit du conduit de lubrification redevient normal. Il n'a

cependant pas été possible de déterminer si cette pollution était antérieure à la destruction du palier n° 5 ou si elle est consécutive à l'endommagement dû à la poussée de l'arbre N2 qui a usiné l'extrémité du gicleur.

Gicleur du palier n° 5

L'ensemble des dommages observés dans le moteur et son extinction sont consécutifs à la rupture du palier n° 5. Il est possible que le dysfonctionnement de ce palier soit dû à un défaut de lubrification par le gicleur, peut-être obstrué.

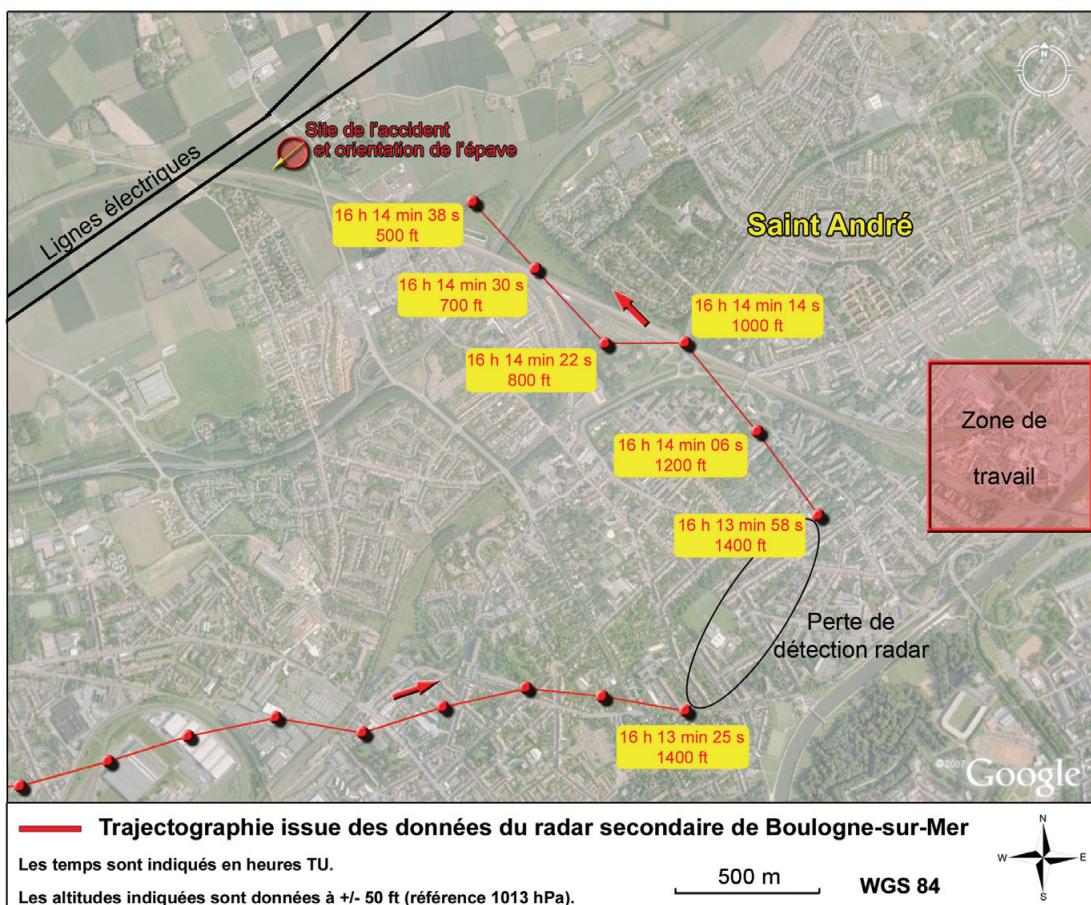
La trajectographie montre que le pilote se dirigeait vers le site à photographier, vraisemblablement avec l'intention de longer la rivière. Compte tenu de la durée de l'interruption de la trajectoire radar, l'hélicoptère n'a pas atteint ce site avant de virer vers le nord-ouest. Il est régulièrement descendu de 1 400 pieds à 500 pieds entre 16 h 13 min 58 et 16 h 14 min 38, tout en longeant une voie ferrée.

Sur la base des témoignages, l'endroit où se trouvait l'hélicoptère au moment où le craquement a été entendu correspond approximativement au point marqué 16 h 14 min 14 sur la trajectoire.

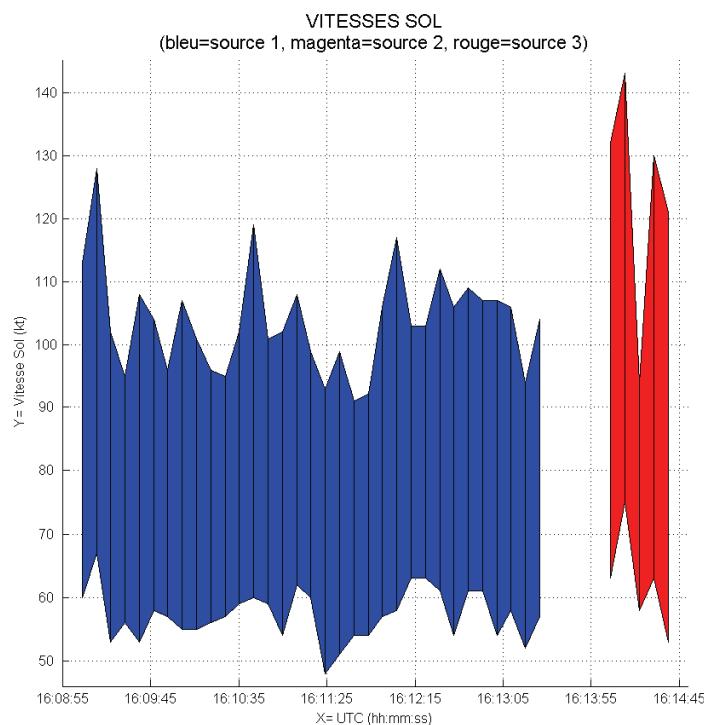
Enveloppe des vitesses probables sur la fin du vol

La vitesse-sol a été estimée à partir de 2 positions successives. Les précisions des mesures de distance et d'azimut du radar sont connues et ont été prises en compte pour estimer à chaque instant un intervalle de vitesse sol probable à 95 %. La dimension de cet intervalle est d'environ 40 kt. Voir en annexe 2 l'extrait du Manuel d'exploitation du Bell 206 de la compagnie Proteus – Données relatives aux performances / Distance de plaine en autorotation.

Un graphique représentant l'enveloppe des vitesses sol calculées durant les 5 dernières minutes de vol est représenté ci-dessous.
