## ACCIDENT

30 septembre 2004 - avion immatriculé F-GFRA

| <b>Événement :</b> | perte d'altitude non détectée par le pilote à la suite d'une dégradation des performances du moteur, atterrissage d'urgence en campagne. |

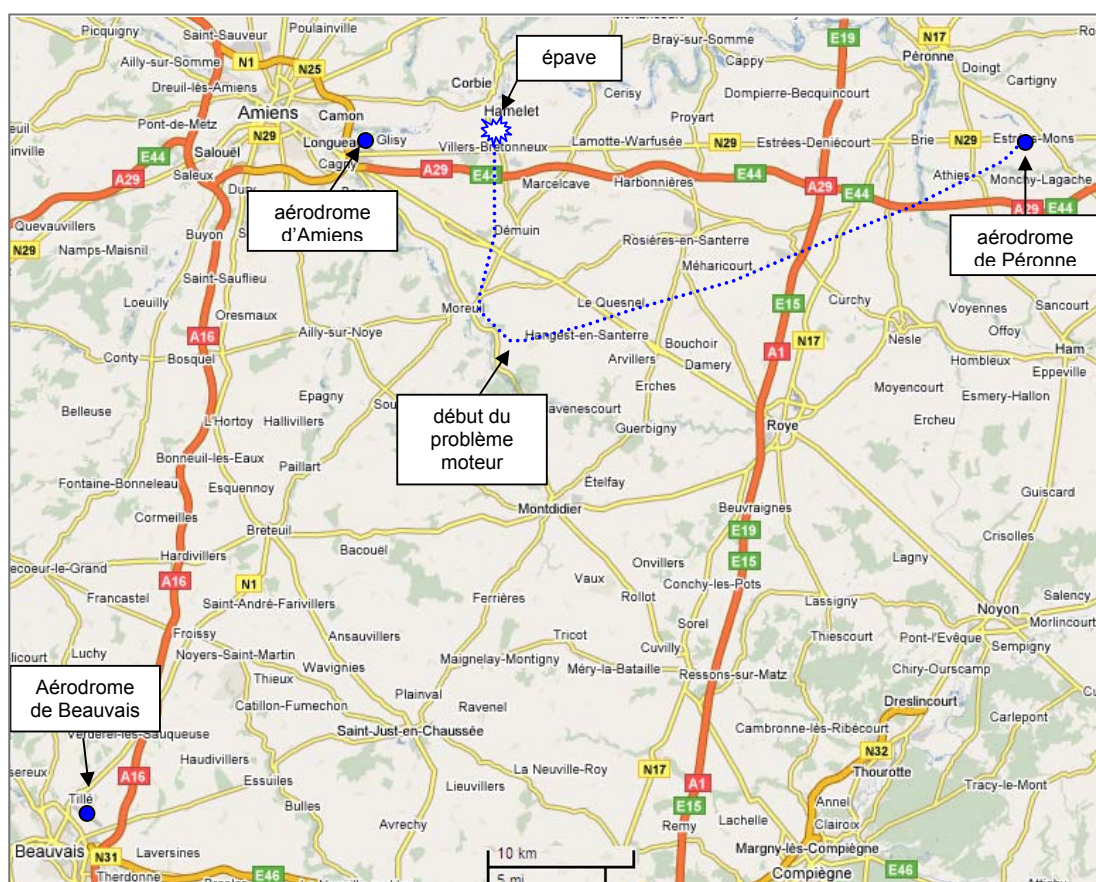
de Moreuil (80), il décide de reprendre de la hauteur et constate que le moteur ne délivre pas la puissance nécessaire. La vitesse indiquée ne dépasse pas 110 km/h bien qu'il ait mis la commande de puissance sur plein gaz. A 18 h 40, il se déroute vers l'aérodrome d'Amiens-Glisly (80). Il surveille attentivement l'anémomètre. Bien qu'il regarde à l'extérieur, il ne s'aperçoit pas que l'avion descend. A 18 h 55, il réalise que l'avion ne pourra pas franchir une rangée de peupliers et atterrit d'urgence dans un champ situé sur la commune d'Hamelet (80). Pendant le roulement à l'atterrissage, le train avant se rompt.

Aucune anomalie n'a été constatée sur le moteur et ses accessoires.

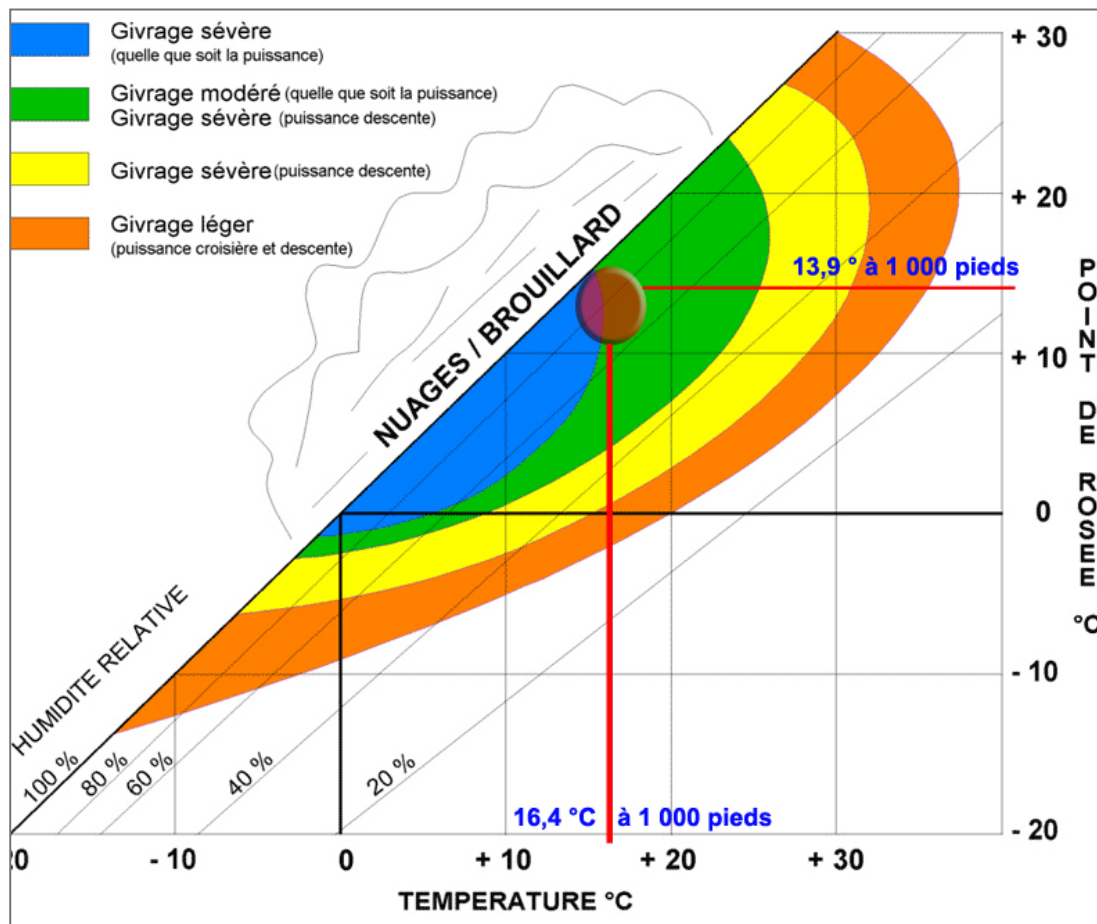
Il est possible que le moteur ait subi les effets d'un givrage du carburateur (voir ci-dessous).
