## ACCIDENT

5 août 2004 - avion immatriculé F-GPRM

| <b>Evénement :</b> | rupture du câble de commande du compensateur de profondeur lors du décollage, sortie longitudinale de piste. |

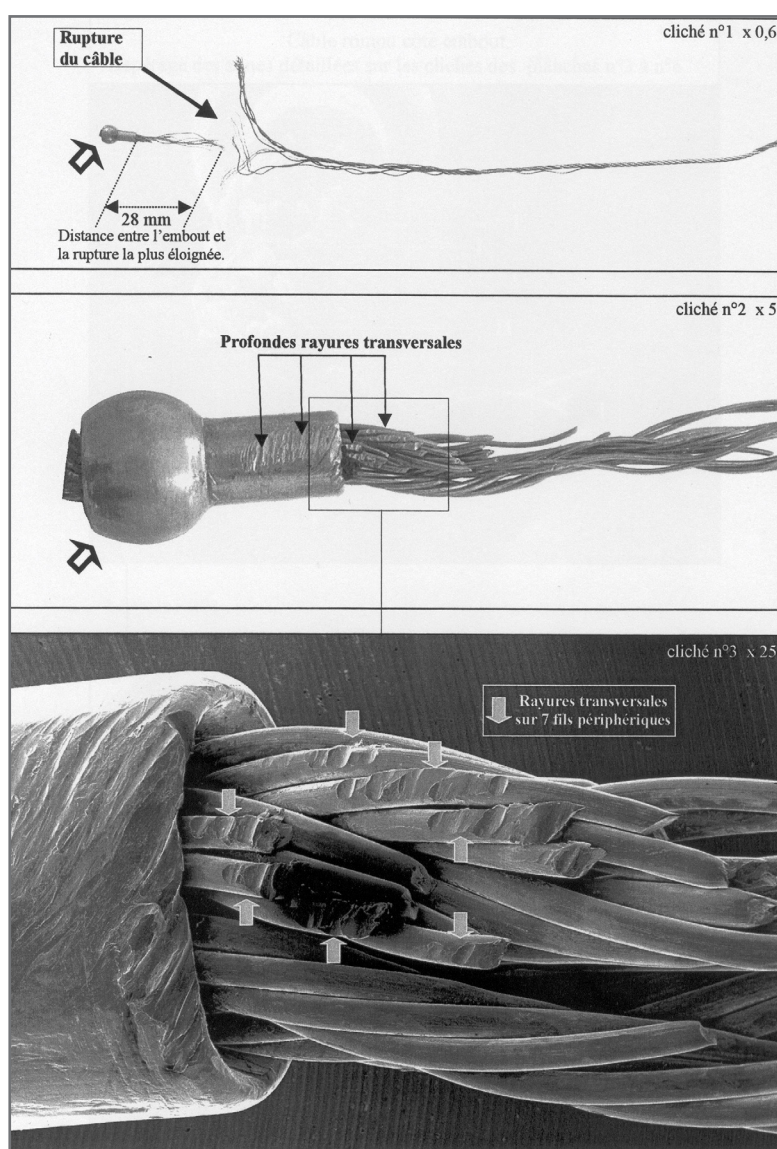
Photographies CEAT

Lors de l'examen de l'épave le câble de commande du compensateur de profondeur est trouvé rompu à proximité de son attache au compensateur.

L'examen métallurgique montre que la rupture a eu lieu lors d'une mise en tension prolongée et non sous un effort bref et intense.

Un endommagement local constitué par de profondes rayures transversales est à l'origine de la rupture (voir photographies ci-dessous). Ces dernières sont vraisemblablement dues à l'utilisation inadaptée d'un outil lors de la mise en place de l'embout du câble.

La rupture du câble de commande du compensateur de profondeur a entraîné le positionnement de ce dernier en position plein piqué. Il n'a pas été possible au pilote de contrer l'effort aérodynamique sur la gouverne de profondeur.
