Rapport

Accident survenu le **24 décembre 2004**
sur l'aéroport de Montpellier Méditerranée (34)
à l'avion Beechcraft 65 A 90
immatriculé **F-GVRM**
exploité par **Aéropyrénées**

BEA

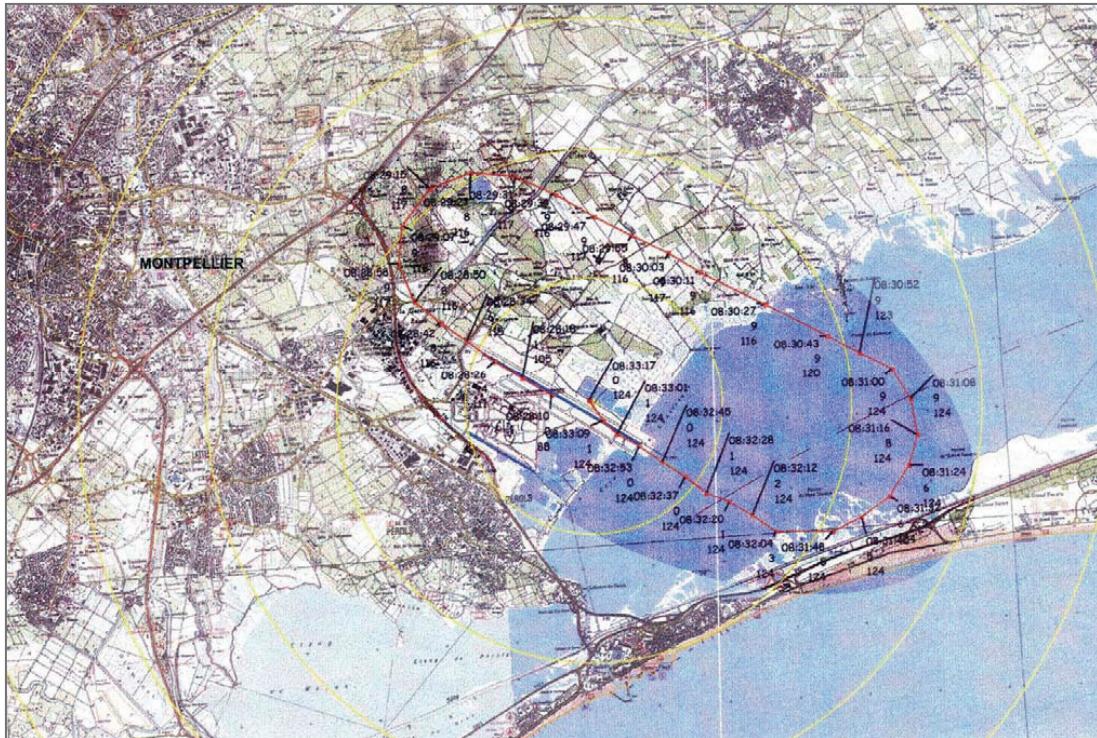
annexe 3
Trajectoire radar à Montpellier

La trajectoire radar figure en annexe 3. Elle montre la restitution d'un circuit d'aérodrome représentative d'un pilotage de bon niveau. La vitesse sol de l'avion est de 117 kt jusqu'au milieu de la branche vent arrière puis elle augmente et se stabilise à 124 kt jusqu'à l'interruption de l'approche.
