## ACCIDENT

22 août 2004 - avion immatriculé F-GDRS

## INCIDENT

22 août 2004 - avion immatriculé F-PZIQ

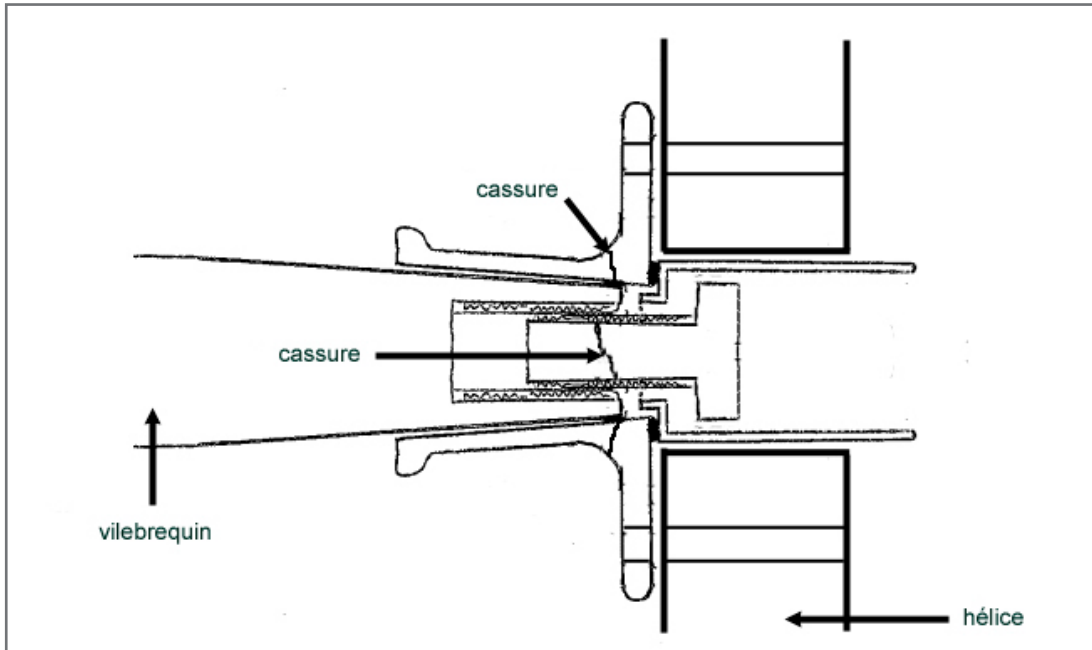
Croquis de la coupe du montage  
vilebrequin / plateau porte-hélice / hélice

| <b>Événement :</b> | rupture de la vis de fixation de l'hélice au vilebrequin et du plateau porte-hélice du moteur droit, perte de l'ensemble moyeu-hélice-cône en vol. |

**Conséquences et dommages :** vis de fixation de l'hélice au vilebrequin et plateau porte-hélice rompus.

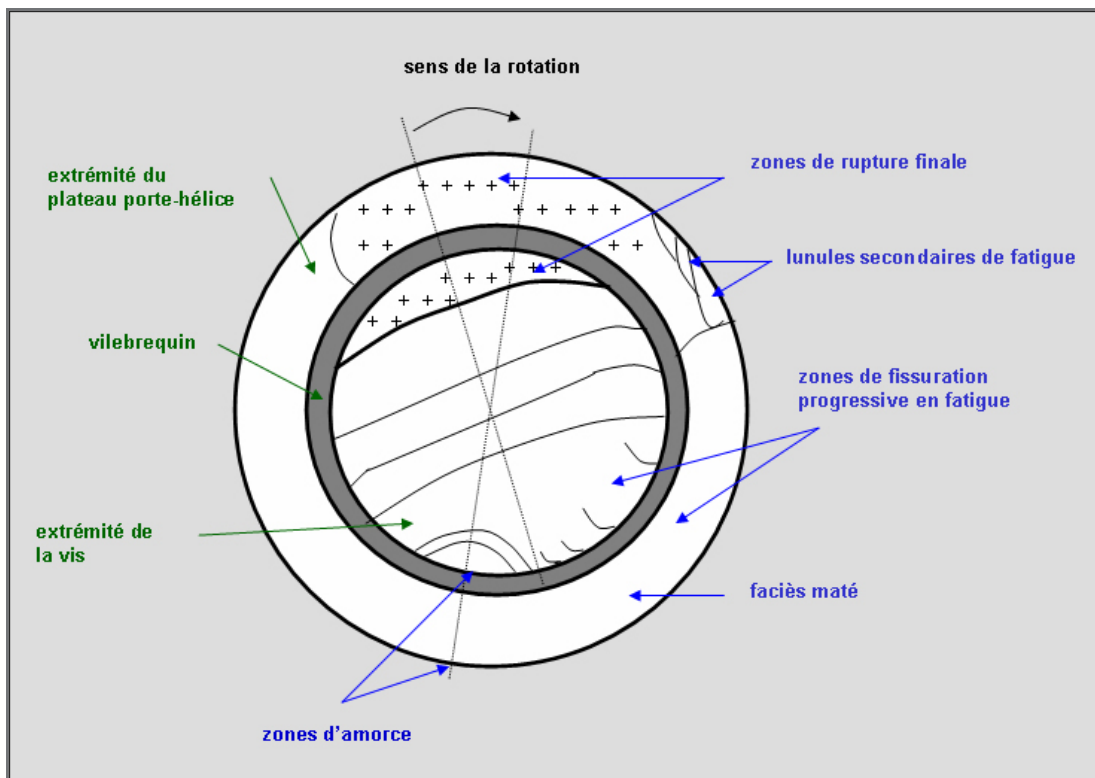
Croquis des zones de rupture

| <b>Cause identifiée :</b> | non-détection d'amorces de rupture. |

L'examen de l'extrémité de la vis de fixation de l'hélice au vilebrequin et du plateau porte-hélice montre que chaque pièce s'est rompue en fatigue, sous des efforts de flexion et de torsion à partir d'une amorce localisée. Aucun défaut métallurgique n'est observé au niveau de ces zones d'amorce. Etant donné leurs positions par rapport à l'axe du vilebrequin, ces deux amorces ont probablement comme origine un même événement, dont il n'est pas possible de déterminer la nature.
