# Rapport

**Accident** survenu le **16 juin 2004**  
à **Morangles (60)**  
au **Cap 10 B**  
immatriculé **F-GIRU**

**BEA**

## Perte de contrôle en vol, collision avec le sol

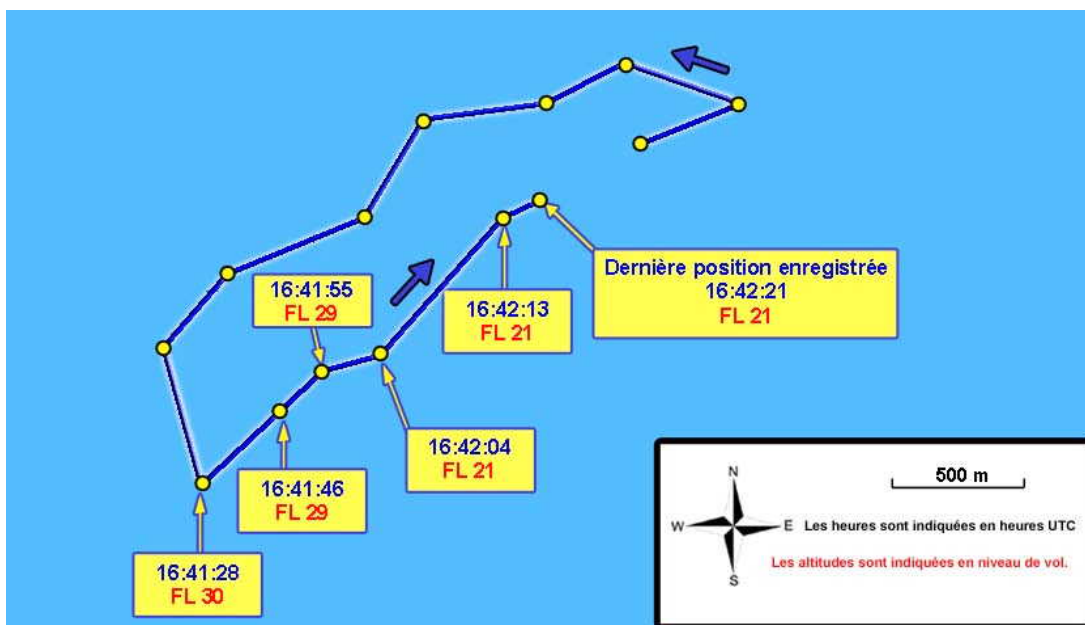
Sur l'enregistrement radar de Creil, le code transpondeur 4570 avec alticodeur apparaît à 16 h 38 min 01. L'avion effectue alors environ deux allers-retours le long de l'axe de voltige avec une altitude enregistrée entre 2 100 et 3 000 pieds au calage de 1013 hPa. Le QNH étant de 1019 hPa, il convient d'ajouter environ 180 pieds pour obtenir l'altitude QNH. Les altitudes minimales enregistrées sont cohérentes avec l'altitude plancher de l'axe de voltige n° 6204 (1 800 pieds). L'échantillonnage des données radar est de neuf secondes. Le dernier code transpondeur mode C est enregistré à 16 h 42 min 21 à 2 100 pieds.

Trajectoire radar

La trajectoire radar, du fait de l'échantillonnage des plots toutes les neuf secondes, ne permet pas de retracer avec précision la trajectoire suivie. Elle montre cependant que les altitudes de sécurité ont été respectées jusqu'à la perte de contrôle. Les données radar complètent les témoignages et montrent que l'avion avait effectué des évolutions contrôlées avant de partir en piqué.

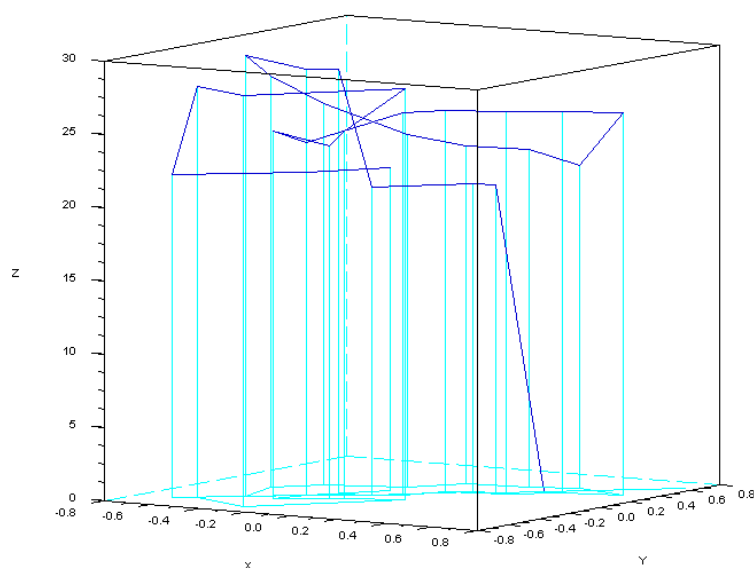
Trajectoire en 3D
