ACCIDENT survenu à l'avion immatriculé F-GCSI

Evénement :	pilote égaré, atterrissage forcé en montagne.
Causes identifiées :	prise en compte insuffisante des effets du vent, interprétation erronée de la carte, sensibilisation insuffisante aux particularités du vol en montagne.

Conséquences et dommages :	pilote blessé, aéronef détruit.
Aéronef:	avion Piper PA 38-112 « Tomahawk ». Moteur Lycoming O-235-L2C, 115 ch.
Date et heure :	dimanche 27 juin 2004 à 12 h 45.
Exploitant :	club.
Lieu :	Ceillac (05), vallée du Cristillan, altitude : 7 700 pieds.
Nature du vol :	voyage.
Personnes à bord :	pilote.
Titres et expérience :	pilote, 40 ans, PPL du 25 mai 2004, 117 heures de vol, dont 102 en double commandes, 22 dans les trois mois précédents dont 8 comme pilote seul à bord.
Conditions météorologiques :	estimées sur le site de l'accident : vent variable en direction, 6 à 10 kt, CAVOK, température 20 °C, QNH 1022 hPa.

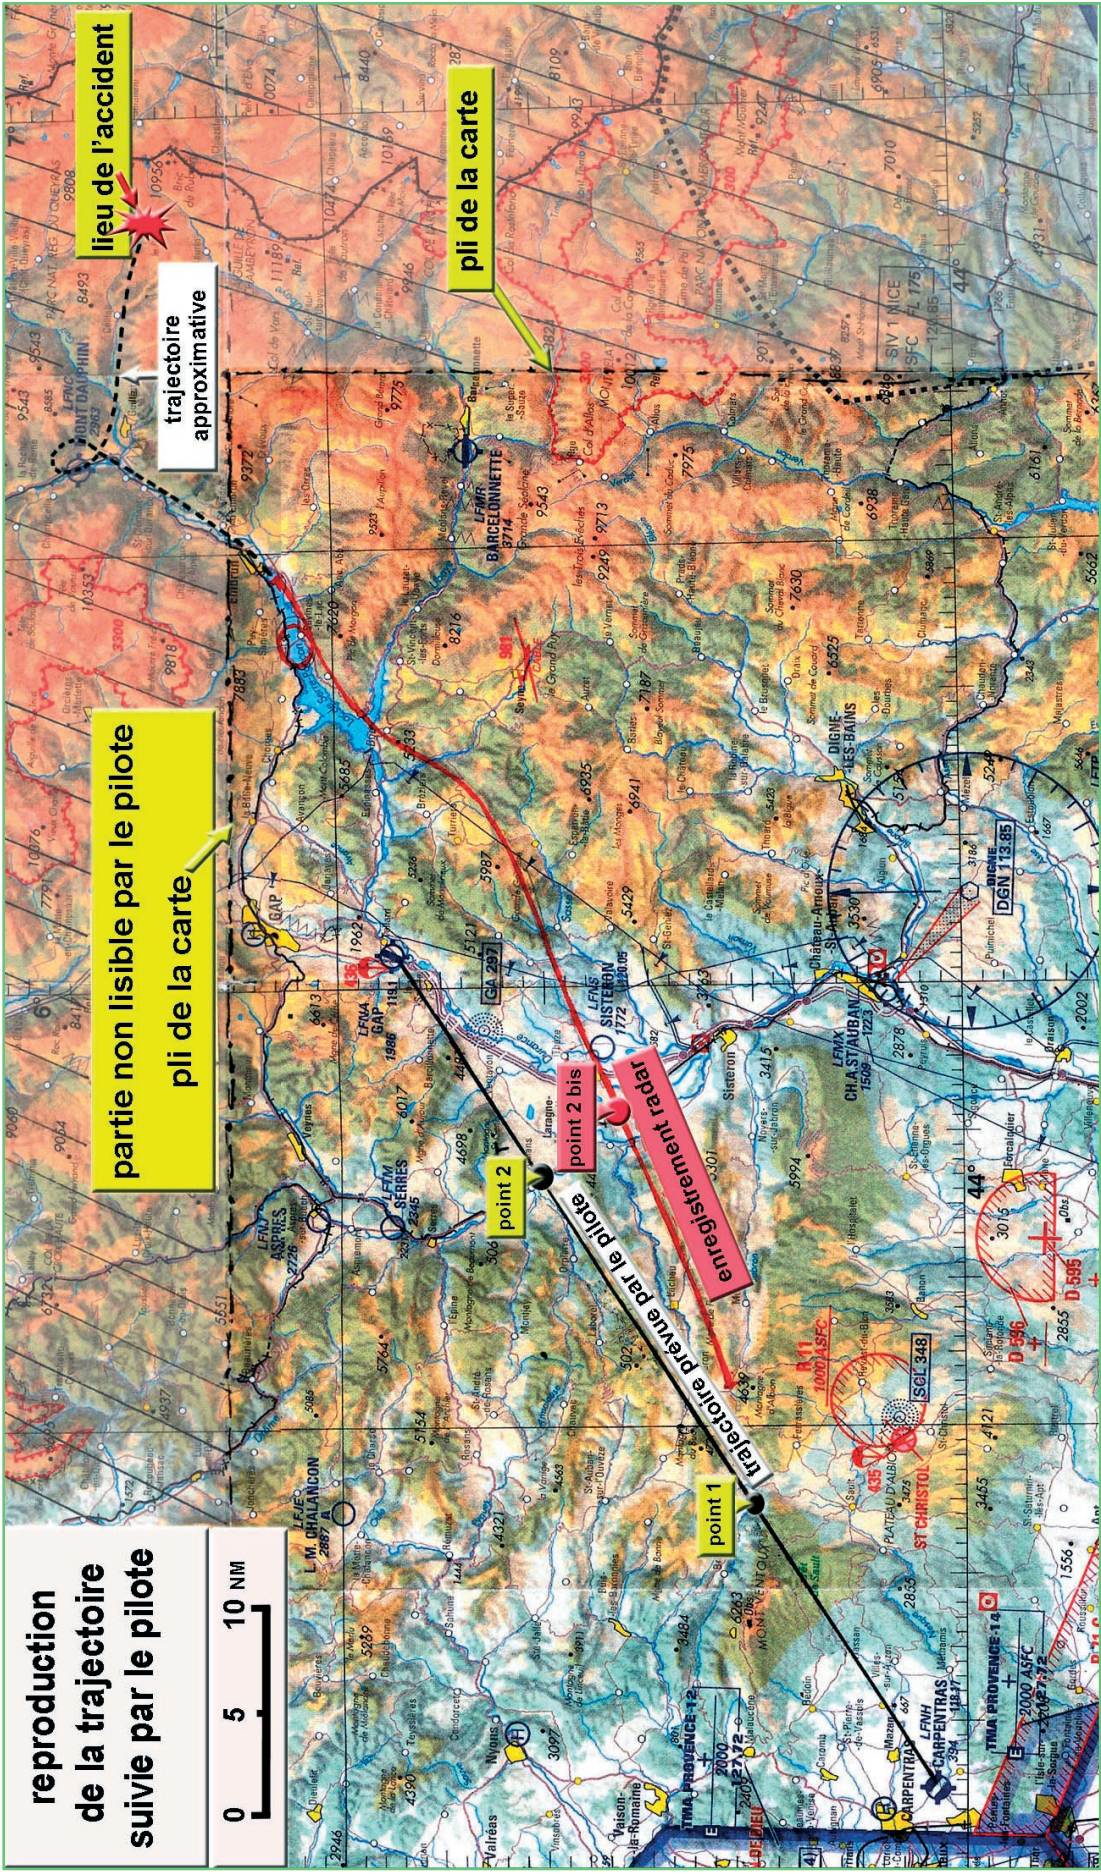
Reconstitution de la route suivie

- ❑ un trait rouge représentant la trajectoire radar de l'aéronef. Cette trajectoire a été restituée par l'enregistrement radar du centre régional de la navigation aérienne sud / est, le pilote ayant affiché le code transpondeur 7000. La détection radar a cessé alors que l'avion arrivait sur Embrun (05),
- ❑ un trait noir représentant la route prévue,
- ❑ un trait pointillé noir représentant une trajectoire approximative établie sur la base du témoignage du pilote et du lieu de l'atterrissage forcé,
- ❑ une zone rayée représentant la partie de carte occultée par le pilote lors du pliage avant le vol.

Le pliage de la carte interdisait la lecture et l'exploitation des indications des régions situées immédiatement au nord d'un axe Gap / Embrun.

Le vent du nord-ouest a infléchi la trajectoire de l'avion vers le sud après le passage du point 1.

Le pilote a identifié le point 2 bis comme étant le point 2. Ces deux points sont sur le même radial du VOR « DGN » utilisé pour l'identification du point 2.
