Rapport

Accident survenu le **13 décembre 2004**
à **Andon (06)**
à l'avion **MCR 01**
immatriculé **F-PQUN**

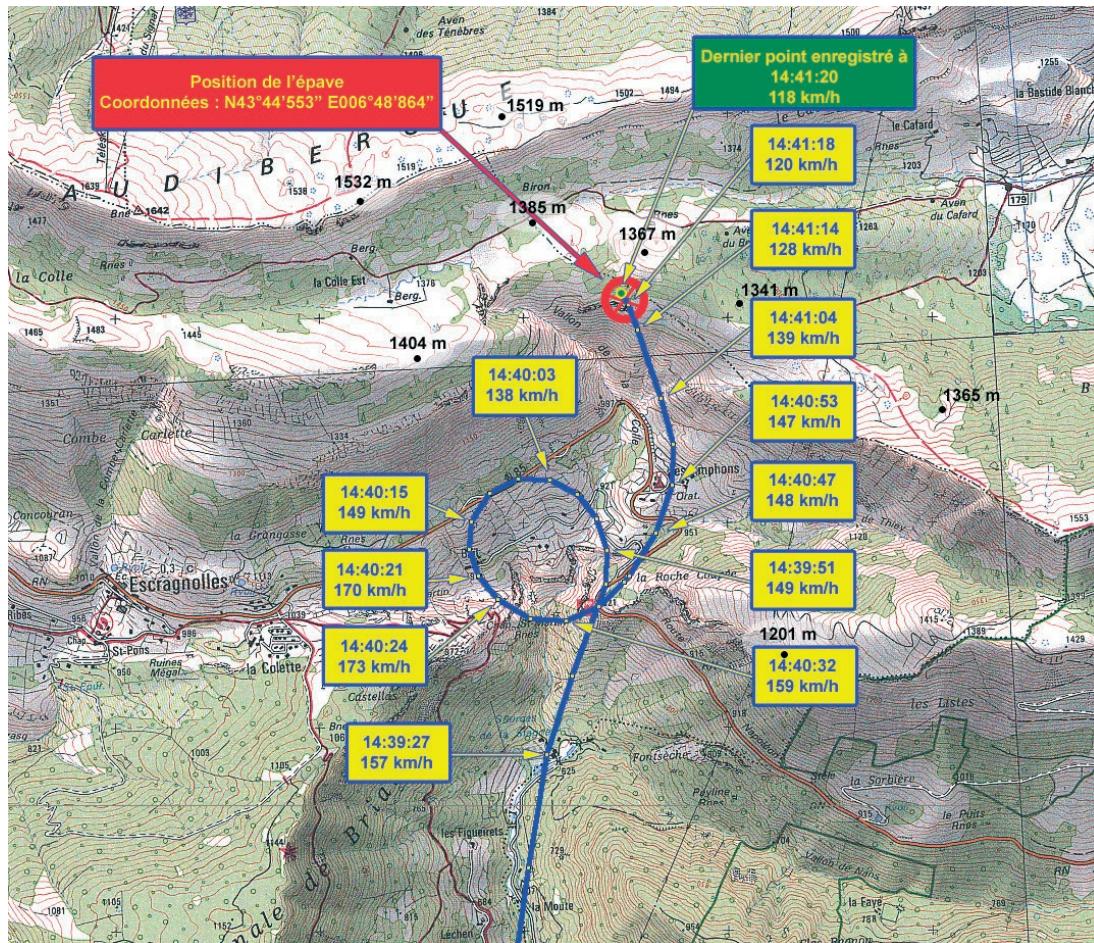
Le temps de vol enregistré entre le décollage et le moment de l'accident est de 14 minutes. A l'approche du vallon de Saint Martin, l'avion a effectué un virage de 360° par la gauche tout en poursuivant son vol en montée puis il a repris sa route au nord vers un col donnant accès à la montagne d'Audibergue. On remarque qu'il s'est dirigé perpendiculairement au col.

Dans la dernière minute de vol, il est constaté une vitesse sol en décroissance régulière. Le dernier point enregistré indique une vitesse sol de 118 km/h ③.

Les différentes positions relevées sur la trajectoire GPS, ainsi que le point d'impact et le calcul de la vitesse sol ont permis de déterminer que le moteur délivrait de la puissance. Cette déduction a été confirmée par le fait qu'il n'y a pas eu d'altération de trajectoire.

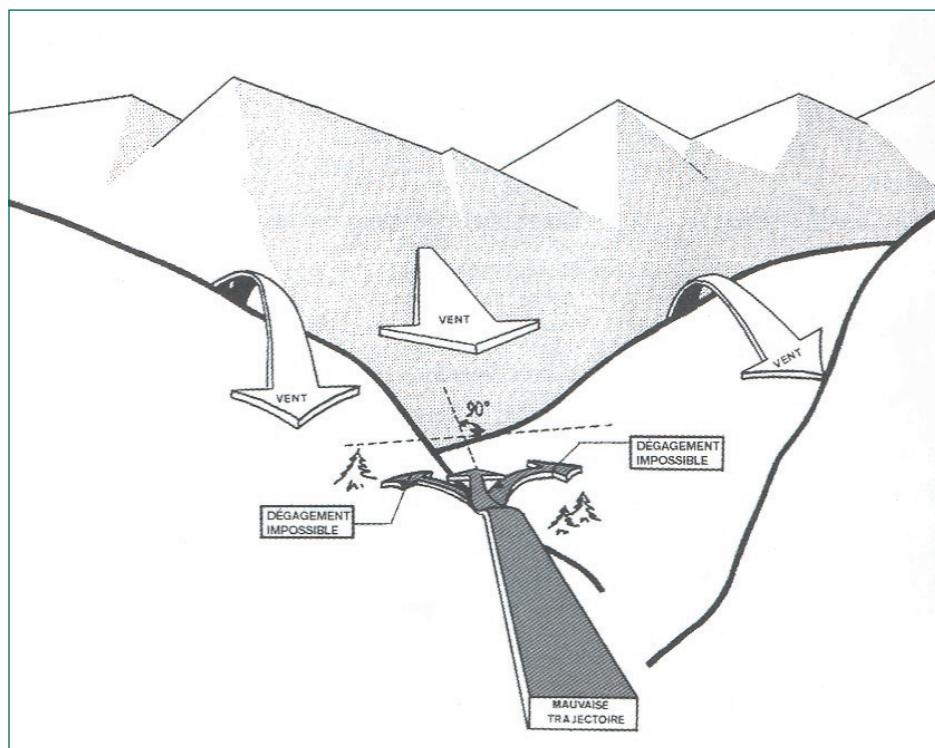
Document extrait de « Vol en montagne » de Michel Kossa
avec l'aimable autorisation des Editions Chiron.

Ainsi, le franchissement d'un col en son milieu avec une trajectoire perpendiculaire présente des risques importants. Les descendances possibles dans cette zone et l'absence de dégagement lorsque l'on se rapproche du col donnent peu de solutions de repli si l'on s'aperçoit que le col ne pourra pas être franchi.

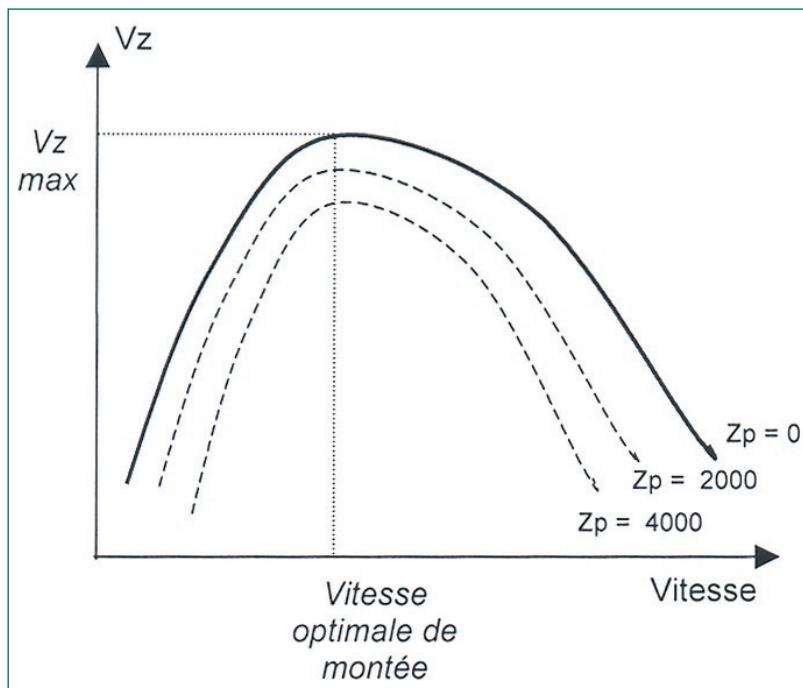
La vitesse air qui donne le meilleur taux de montée (V_z) est une valeur fixe qui ne dépend que des caractéristiques physiques de l'avion et non de l'altitude ④. En revanche le taux de montée maximum diminue lorsque l'altitude augmente. Si, installé en montée à la vitesse optimale, on diminue la vitesse en faisant une variation d'assiette à cabrer, le taux de montée diminue également. Ces principes sont illustrés par le graphique théorique ci-dessous (les courbes en pointillé montrent l'évolution des performances en fonction de l'altitude).

Le pilote s'est présenté face au col à une altitude voisine de celui-ci, il a alors diminué progressivement la vitesse en dessous de la vitesse optimale de montée, sans doute en voulant augmenter le taux de montée de l'avion pour passer le col ^⑤. Or le franchissement du relief ne pouvait se faire qu'avec une vitesse verticale de montée supérieure à 540 ft/min, ce qui est incompatible avec les performances de l'avion.

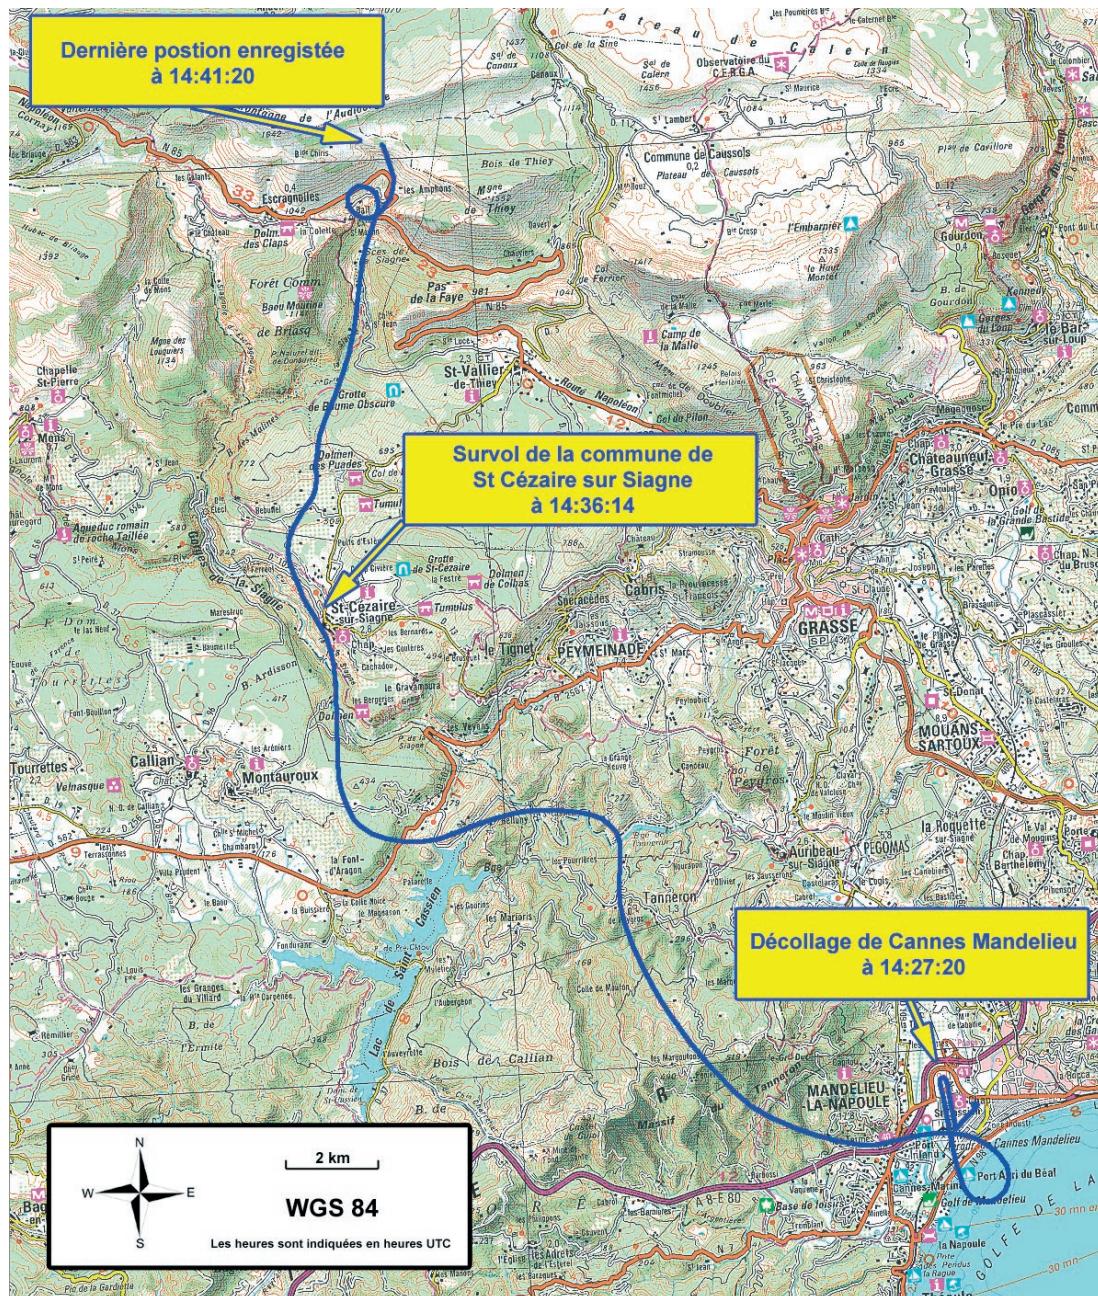
Reconstitution de la trajectoire avec les enregistrements du GPS

L'examen du GPS GARMIN GPS III PILOT retrouvé à bord de l'épave a permis de reconstituer la trajectoire ② de l'avion depuis son départ de l'aérodrome de Cannes Mandelieu jusqu'à l'endroit de l'impact.

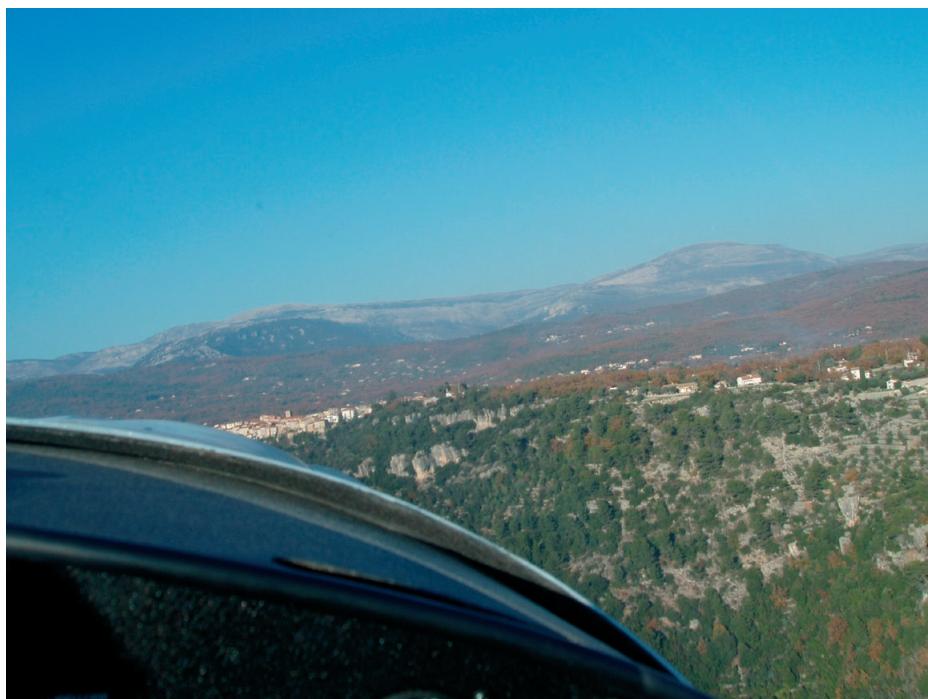
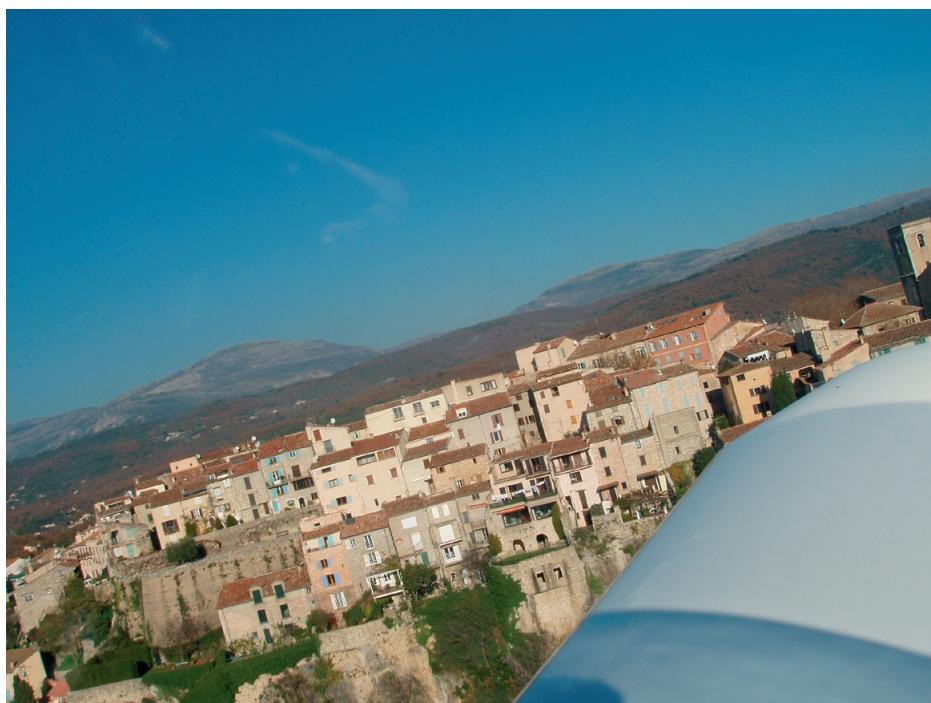
Photographies prises à Saint Cézaire sur Siagne

L'appareil photo contenait des vues de Saint Cézaire sur Siagne depuis un MCR 01. S'agissant du premier vol du pilote sur cet avion dans cette zone, ces photos ont donc été prises au cours du vol de l'accident. Au passage du village, on estime que l'avion se situe à une altitude de 1 560 pieds (475 mètres) à un cap nord nord-ouest, en concordance avec la trajectoire GPS. L'accident ayant eu lieu 5 minutes après le passage par le travers de Saint Cézaire sur Siagne, une vitesse verticale supérieure à 540 ft/min est nécessaire pour franchir le relief d'Andon.
