## ACCIDENT

22 août 2004 - avion immatriculé F-PMXB

**Événement :** sortie latérale de piste au décollage sur une altisurface, collision avec un obstacle, poursuite du vol avec la gouverne de direction endommagée, sortie latérale de piste à l'atterrissage.

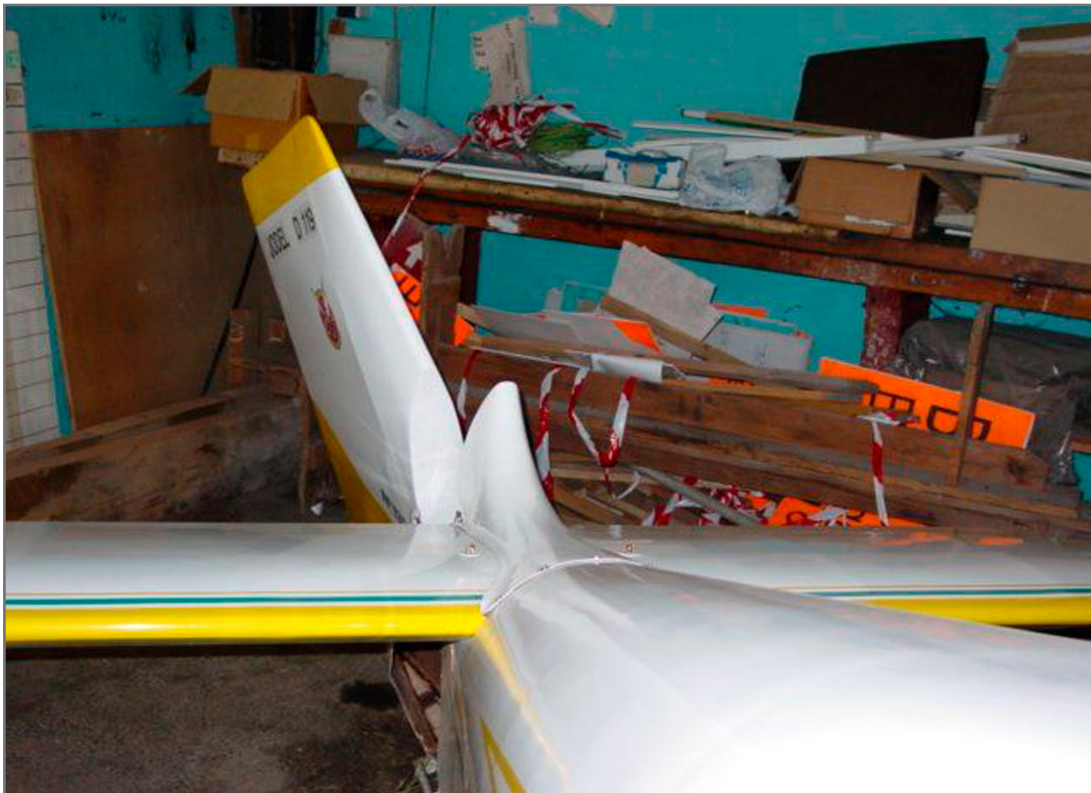
**Conséquences et dommages :** roulette de queue, dérive et empennage fortement endommagés.

Au sol, la gouverne de direction est retrouvée bloquée avec une forte inclinaison vers la droite (voir photographie ci-dessous).
