## **INCIDENT GRAVE**

### **survenu à l'avion immatriculé F-GOYE**

| <b>Evénement :</b> | inefficacité du compensateur de profondeur dû à une rupture structurelle. |
| <b>Cause probable :</b> | non détection d'amorce de crique lors des visites périodiques d'entretien. |

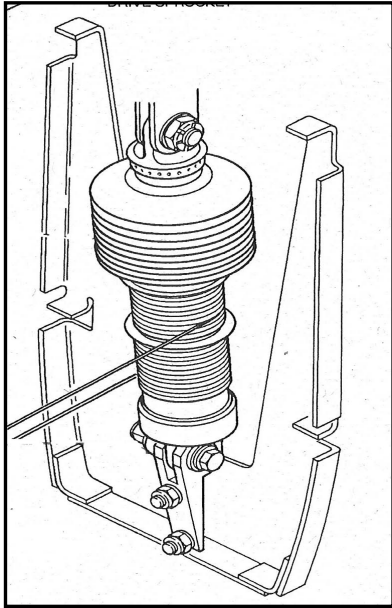
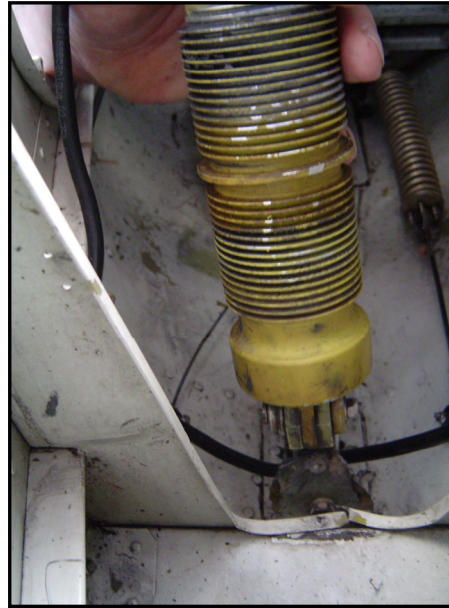
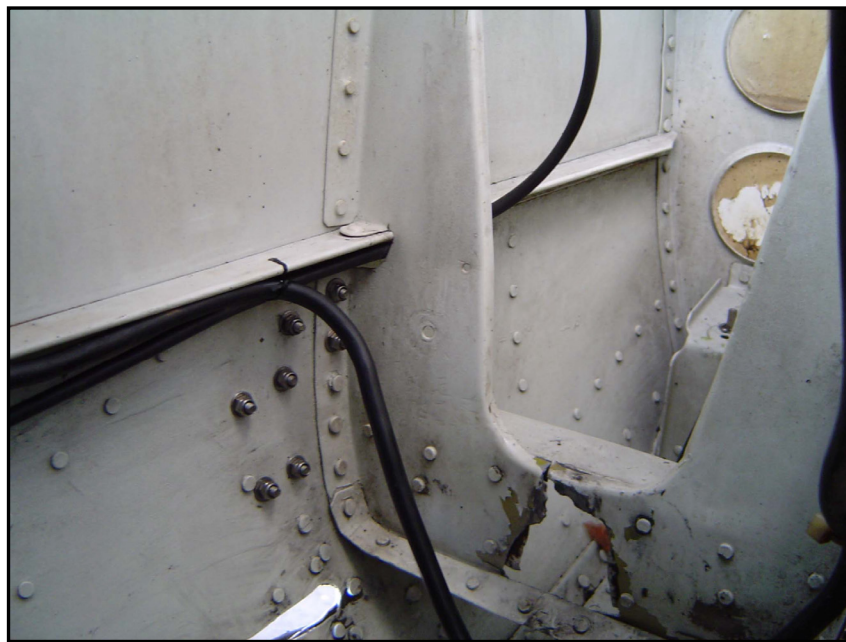
L'examen de l'avion montre que le cadre supportant le vérin qui commande le plan horizontal réglable est arraché.

L'analyse métallurgique révèle que le cadre est rompu en fatigue sous des efforts horizontaux d'avant en arrière transmis par le vérin. Le cadre est conçu pour reprendre les efforts verticaux transmis par le vérin. L'amorce de crique paraît ancienne. L'enquête n'a pas permis de déterminer la date de son apparition.

L'analyse dimensionnelle du cadre montre que cette pièce n'est pas conforme au dessin du constructeur en plusieurs points. Cela peut modifier l'angle entre le vérin et le cadre et contribuer à introduire une composante horizontale dans les efforts transmis par le vérin.
