Accident
survenu le 6 août 2004
à Saint-Martin-Lys (11)
au CAP 10C
immatriculé F-GYZA
exploité par le SEFA

RAPPORT
f-za040806

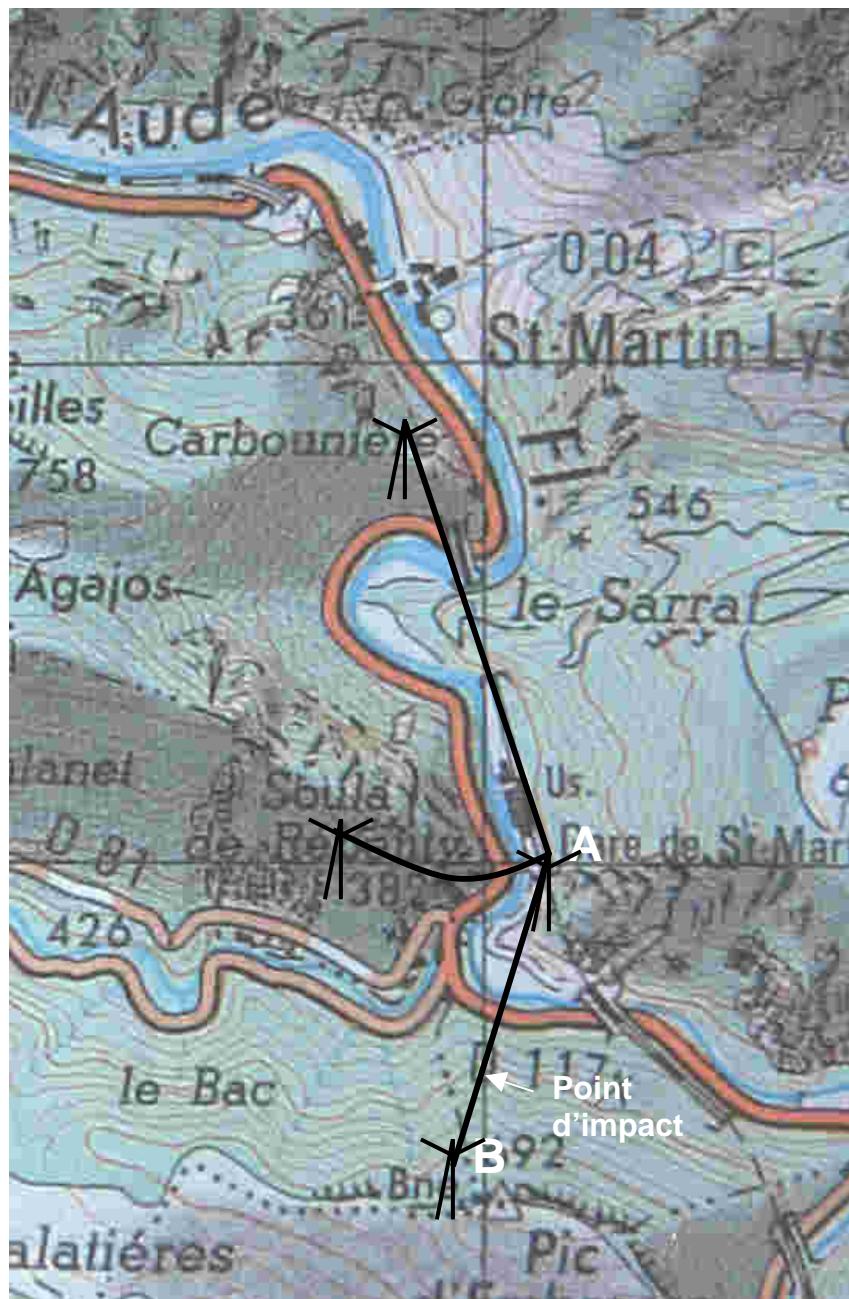
L'accident s'est produit dans une région de moyenne montagne, à proximité des gorges de la Pierre-Lys (vallée de l'Aude). La vallée est traversée par deux lignes électriques haute tension (20 000 V) représentées sur la carte ci-après.

Le pylône A, au nord, est le point le plus bas (altitude 460 mètres) de la ligne orientée nord-sud ; le pylône B, au sud, en est le point le plus haut (altitude 690 mètres).

Les deux pylônes sont distants de 640 mètres. La ligne est constituée de trois câbles de trente millimètres de section, espacés de trois mètres dans le plan vertical. Le câble le plus bas a été sectionné à trois mètres du pylône A ; il est resté accroché au pylône B.

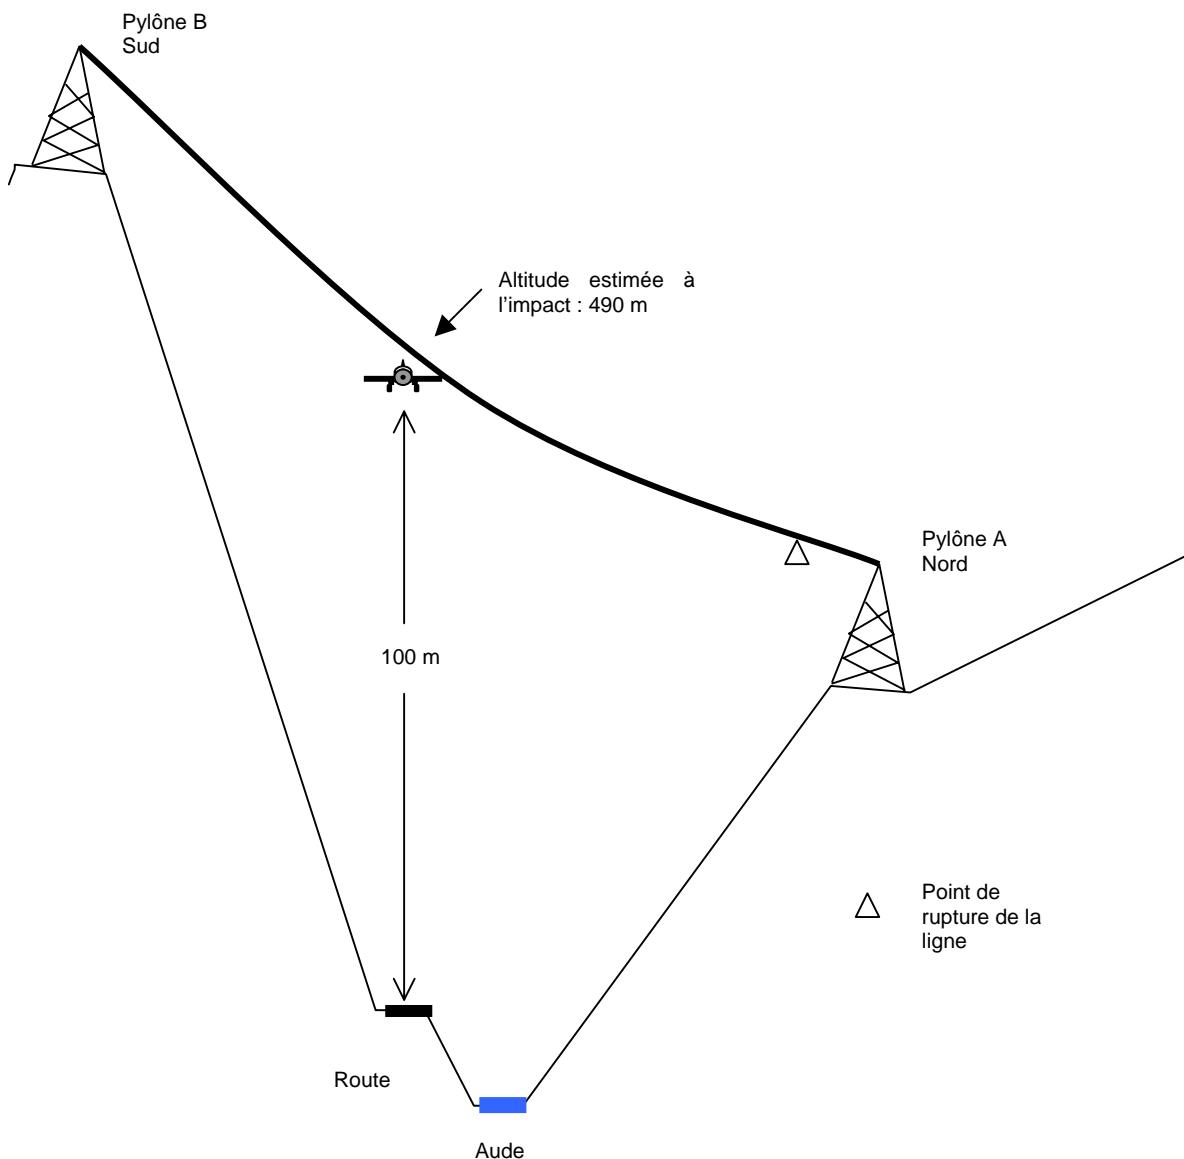
Les mesures réalisées par EDF sur les câbles ont permis de déterminer le point d'impact en fonction de la courbure du câble soumis à la gravité. Ce point se situe à cent mètres au-dessus de la route qui passe au fond de la gorge.

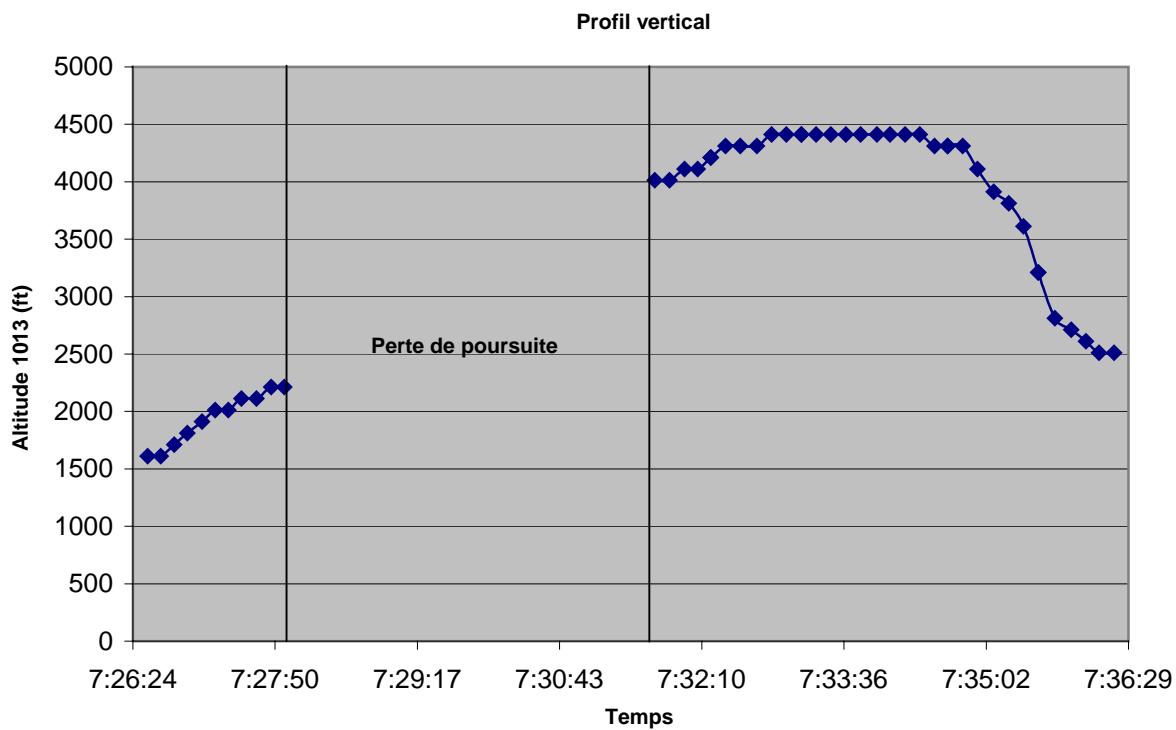
La trajectoire de l'avion a pu être établie partiellement à partir des données du radar de Toulouse Blagnac (voir annexes 1 et 2). Cette trajectoire montre que l'avion :

- évolue en montée avec une route au sud jusqu'à l'altitude pression de 4 412 ft (soit 4 524 ft dans les conditions du jour) ;
- commence à descendre à proximité de Quillan au cap 210° à 7 h 34 min 22 s ;
- poursuit cette descente jusqu'à, au moins, 7 h 36 min 20 s, heure à partir de laquelle il n'est plus capté par le radar. Il est alors à l'altitude pression de 2 512 ft (2 624 ft dans les conditions du jour) et au cap 210°, à environ quatre kilomètres du site de l'accident.

Remarque : la poursuite radar est perdue entre 7 h 27 min 56 s et 7 h 31 min 41 s.

Remarques : les données présentent une incertitude moyenne de l'ordre de quarante mètres dans le plan horizontal et cinquante pieds dans le plan vertical. Les données calculées peuvent être entachées d'une erreur (environ trente nœuds pour la vitesse sol instantanée par exemple). Les altitudes pressions sont mesurées par rapport à la pression 1013,25 hPa.

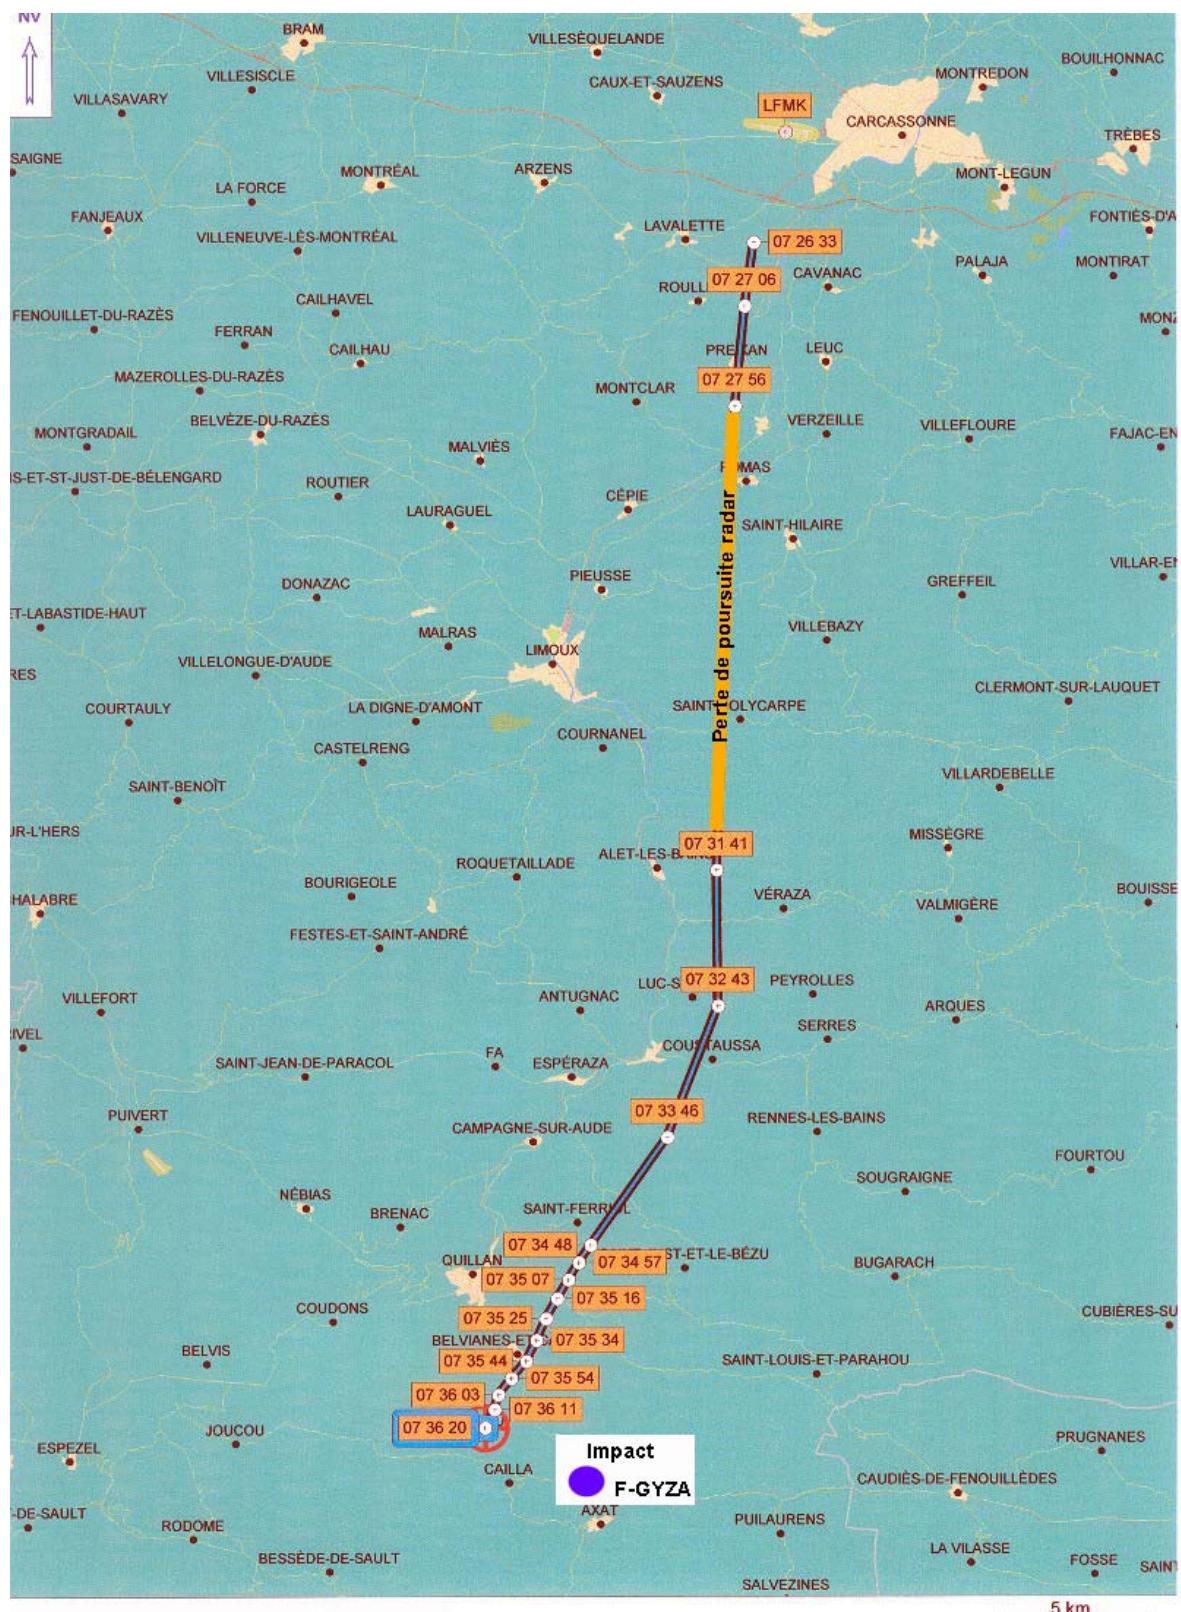
Tracé radar

Remarque : les hauteurs sont calculées à partir du QNH moyen de la zone et de l'altitude maximale du carré radar dans laquelle évolue le mobile. En conséquence, un avion dont l'altitude est inférieure à celle du relief voisin est affecté d'une hauteur négative.
