INCIDENT

3 octobre 2004 - avion immatriculé F-BOZS

Aéronef : avion Robin DR 221, à train classique.

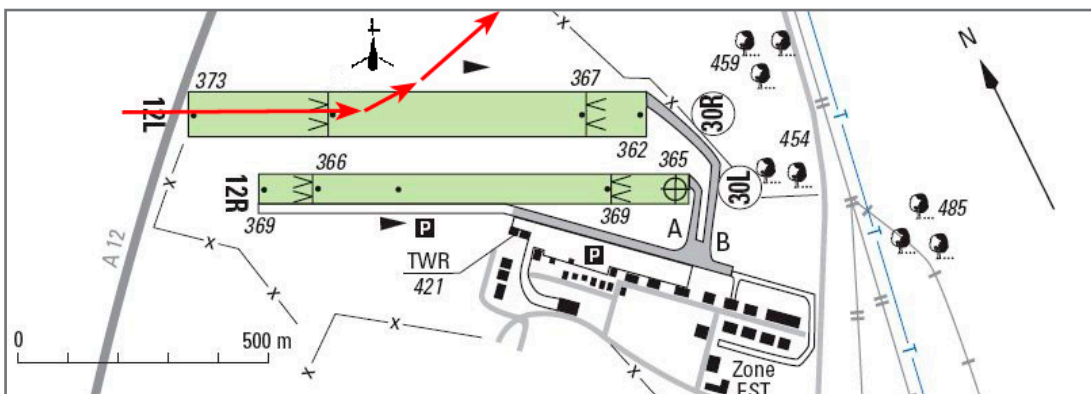
Le pilote décolle de la piste 12 droite pour réaliser quelques circuits d'aérodrome. Il se présente en finale pour la piste 12 gauche. L'avion atterrit à gauche de l'axe, sort de la piste par la gauche puis re-décolle. Des témoins le voient passer entre la manche à air et un hélicoptère évoluant sur la zone d'entraînement située à une trentaine de mètres de la piste (voir carte ci-après). Sa trajectoire diverge d'environ trente degrés par rapport à l'axe. Il survole un lotissement à faible hauteur puis rejoint la branche vent arrière et se présente ensuite en finale pour la piste 12 gauche. Il atterrit puis sort à nouveau de la piste à gauche, à faible vitesse. Il s'immobilise à environ un mètre du bord de la piste.

Trajectoire décrite par le pilote
