## ACCIDENT

18 août 2004 - avion immatriculé HB-ONH

| <b>Evénement :</b> | basculement sur le dos lors d'un décollage en campagne. |

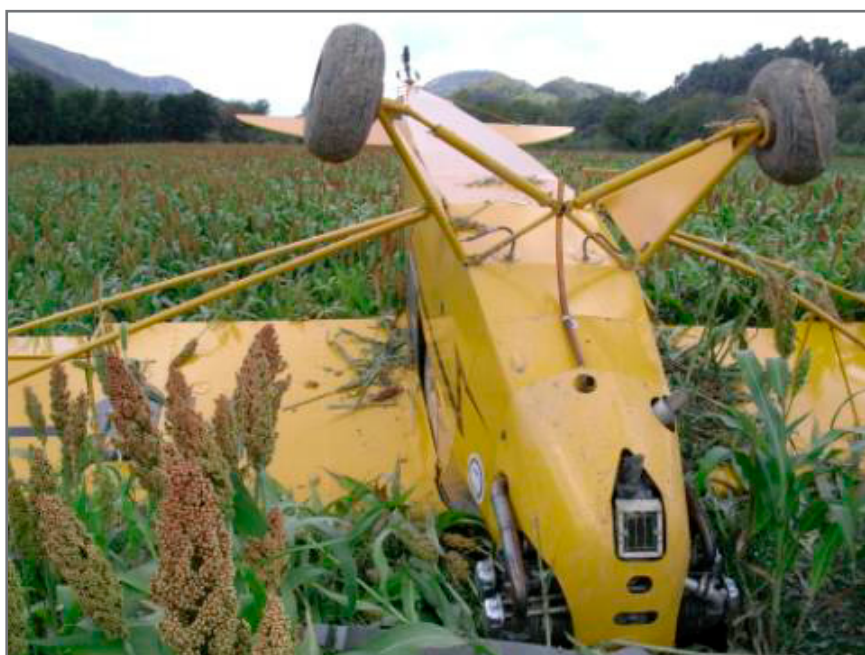
Il décide de décoller dans le sens opposé à celui de l'atterrissage. Lors du roulement, l'avion n'atteint pas la vitesse de rotation. A l'approche des limites du champ de blé, le pilote tire sur le manche. L'avion heurte des sorghos sur le champ adjacent et bascule sur le dos.

Dans la direction de décollage choisie, la parcelle de blé mesure environ 170 mètres, dont 160 sont utilisables. La parcelle de sorghos qui la jouxte mesure environ 230 mètres. Elle est inutilisable pour le roulement et son extrémité est délimitée par une haie d'arbres d'une vingtaine de mètres de hauteur.

Le terrain était détrempé par les pluies abondantes de la veille. Le pilote précise qu'il n'a pas vérifié l'état du sol ni mesuré la longueur disponible pour le décollage.
