## ACCIDENT

17 juin 2005 - ULM identifié 17-BP

**Aéronef :** ULM Synairgie Cosmos 14-9, pendulaire, moteur Rotax 503 (construction amateur).

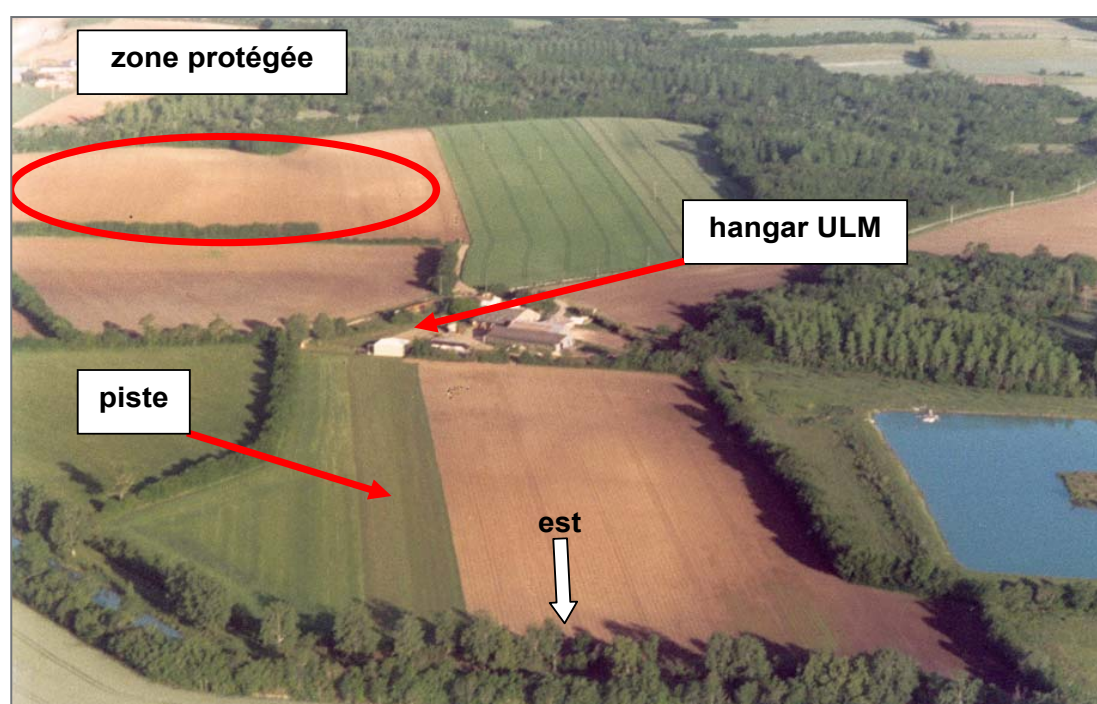
- ❑ la présence d'arbres à proximité de l'extrémité de piste à l'est et celle du hangar ULM en bout de piste à l'ouest, qui limitent la marge de franchissement d'obstacle au décollage et à l'atterrissage ;
- ❑ la présence d'une zone protégée de nidification de hérons à l'ouest de la plate-forme.

La présence de la zone protégée contraint le pilote à décoller face à l'est indépendamment des conditions de vent. Le jour de l'accident, la pente de montée de l'ULM a été diminuée par le fait de décoller avec du vent arrière. La masse élevée au décollage a également pu contribuer à réduire les performances de montée.
