## ACCIDENT

22 juillet 2005 - ULM identifié 38-JX

| <b>Événement :</b> | arrêt du moteur en montée initiale, décrochage, collision avec le sol. |

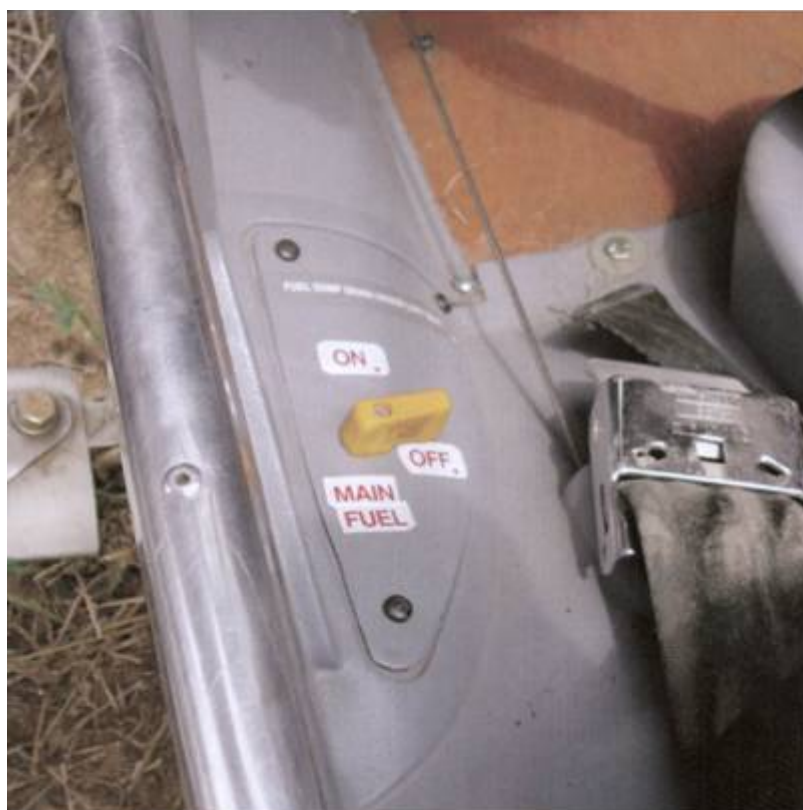
En montée initiale, à une hauteur comprise entre cinq et dix mètres et à 70 km/h environ, le moteur s'arrête brusquement. Le pilote constate que le robinet d'arrivée d'essence est fermé (voir photographie ci-après) et le place sur la position « ouvert » mais le moteur ne redémarre pas. L'ULM décroche, le train principal et le train avant se rompent lors du contact avec sol.

Le pilote précise qu'avant le démarrage du moteur, il était préoccupé par l'intégration de son décollage dans la circulation d'aérodrome car ne voulait pas perturber l'activité vélivole et a omis d'ouvrir le robinet du circuit de carburant. Il ajoute qu'il n'utilise pas de check-list.

**vue du robinet de carburant**
