## ACCIDENT

18 mars 2005 - ULM identifié 81-TA

| <b>Evénement :</b> | perte de contrôle en montée initiale, collision avec des arbres. |

**Aéronef :** ULM Air Création Quicky 503, pendulaire, tandem, moteur Rotax 503.

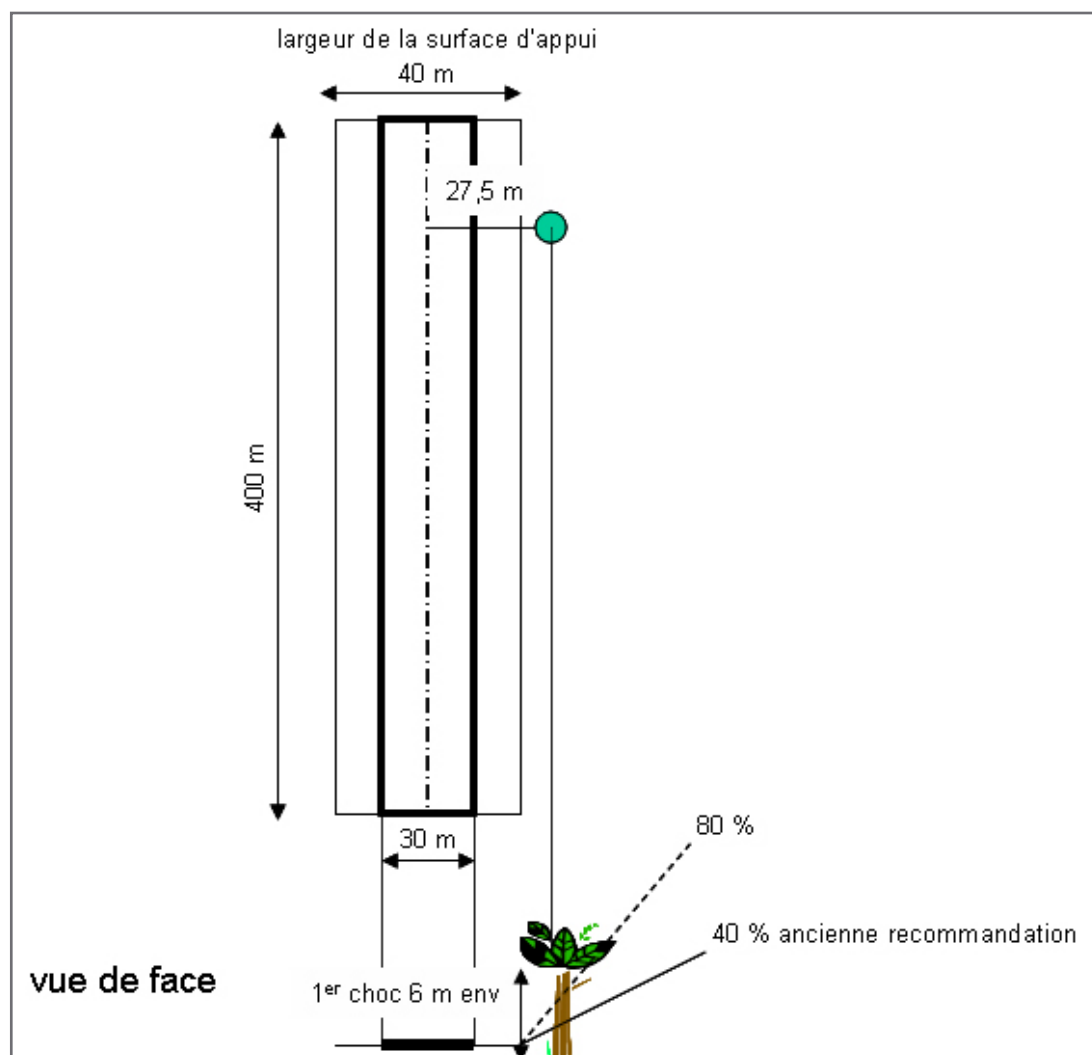
Lors de la mise en service de la plate-forme, il était recommandé que les obstacles ne percent pas une surface latérale de dégagement inclinée de 40 %. Cette surface est issue du grand côté d'un rectangle centré sur la piste, de même longueur que celle-ci et d'une largeur égale à quarante mètres. Aujourd'hui, les textes relatifs à l'homologation des plate-formes ULM abaissent la pente de cette surface à 30 %.

Le point d'impact relevé sur le premier arbre se situe sur une surface dont la pente est égale à 80 %.
