Rapport

**Incident survenu le 4 juillet 2005
à Paris Charles de Gaulle (95)
au Lockheed 1011-385-3
immatriculé A6-BSM
affrété par Olympic Airlines (vol OA202)
exploité par Star Jet**

BEA

Bureau d'Enquêtes et d'Analyses
pour la sécurité de l'aviation civile

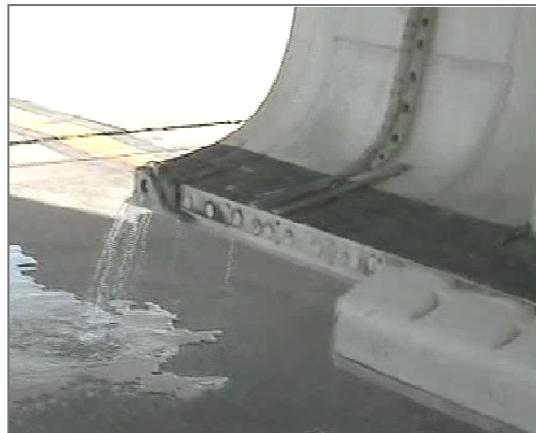
Plusieurs mécanismes, notamment au niveau des becs et des volets (rails de guidage des volets), étaient fortement corrodés. Il manquait plusieurs rivets sur l'intrados de l'aile gauche. Un joint placé en application d'un bulletin de service avait fait l'objet d'une pose sommaire.

Fuite de carburant à l'ouverture d'une trappe de train

- une importante fuite de carburant hors tolérance sous l'aile droite, le liquide s'écoulant sur le bloc de frein du train droit. Ce circuit carburant avait fait l'objet d'un bulletin de service qui semble avoir été appliqué. Des dommages au niveau de la peinture de l'aile droite laissent penser que cette fuite n'était pas récente⁽⁹⁾ ;
- une fuite de liquide hydraulique hors tolérance (environ soixante-dix gouttes par minute) sous l'aile gauche, le liquide s'écoulant sur le bloc de frein du train gauche ;

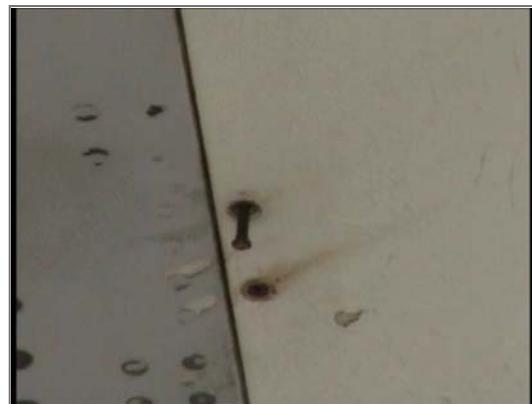
Exemple d'une vis de fixation de panneau d'intrados

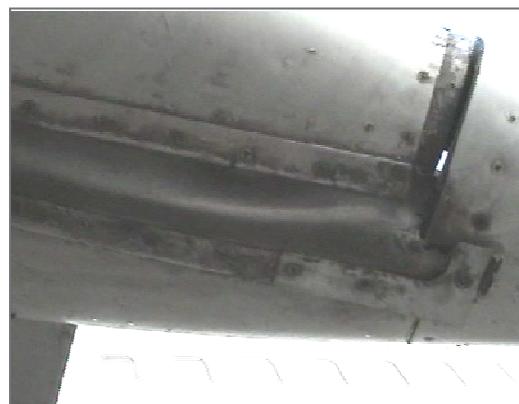
Exemple d'un carénage de rail de volet désolidarisé en l'absence de certains rivets

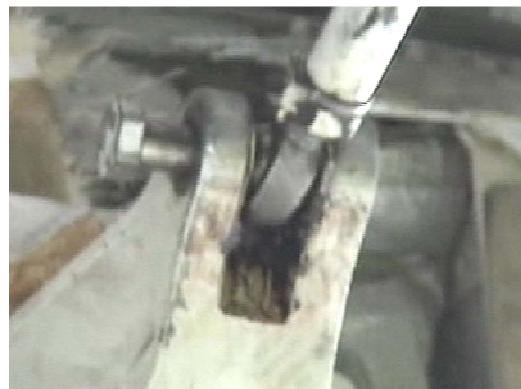
Le vérin de la porte de la soute avant était désaxé et le soutien assuré lors de l'ouverture ne permettait pas de garantir la sécurité de la personne qui la manœuvre. Il manquait l'écrou inférieur du vérin et la vis était pratiquement sortie de son logement. Un câble électrique était écrasé par la fermeture de la porte. Le moteur qui permet d'actionner la porte n'était plus attaché à la structure. Le joint d'étanchéité de pressurisation fixé sur le cadre était pourri et une partie du cadre supérieur de la porte était cassée. Compte tenu de l'état de cette porte, les spécialistes se sont montrés réservés sur les conséquences potentielles de nouveaux cycles de pressurisation.

Vérin de la porte de soute avant désaxé

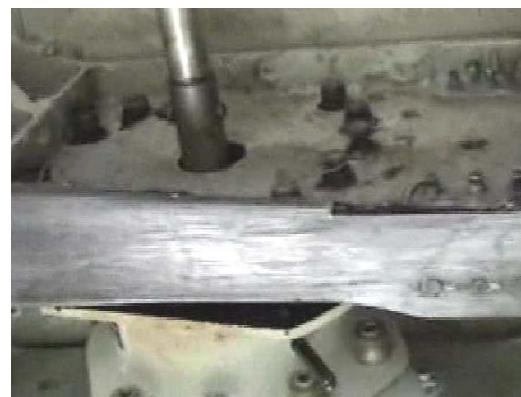
Moteur d'activation du vérin désolidarisé de la structure

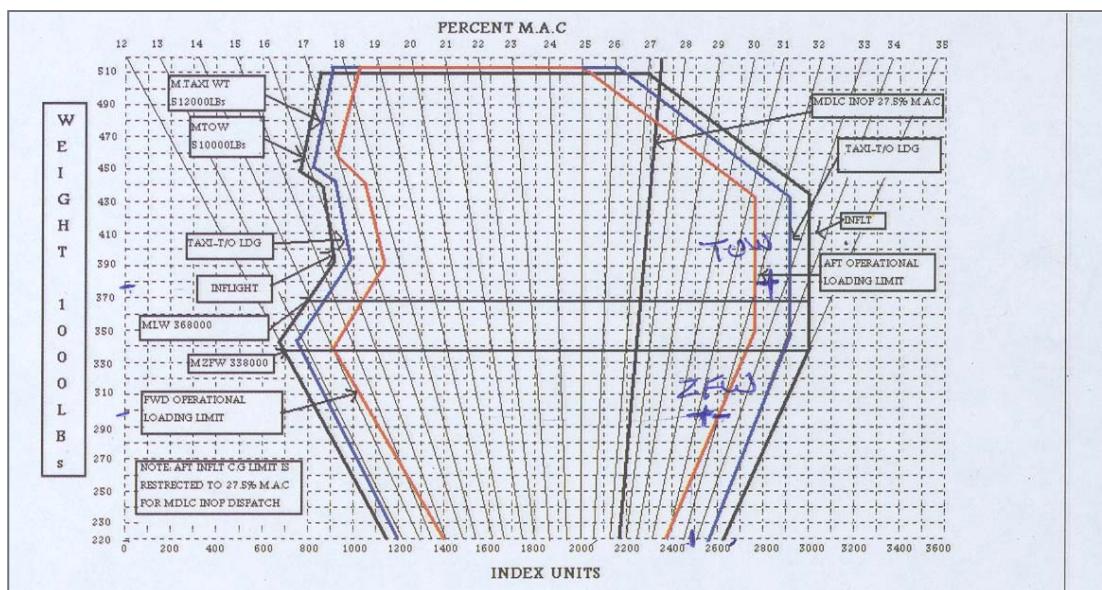
Remarque : l'amplitude maximale autorisée de variation de l'index calculé pour le chargement est de 2 300. Cette amplitude est à rapprocher de la plage d'incertitude de 621 qui sépare les index utilisés.

Extrait de la feuille de chargement remplie pour un vol CDG-ATH le 2 juillet 2005 (en utilisant l'index figurant sur la fiche de pesée établie par GAMCO, soit 2 161). L'utilisation de l'index figurant sur la table fournie par l'exploitant pour le 9L-LED, soit 2 782, ne permettait pas le décollage.

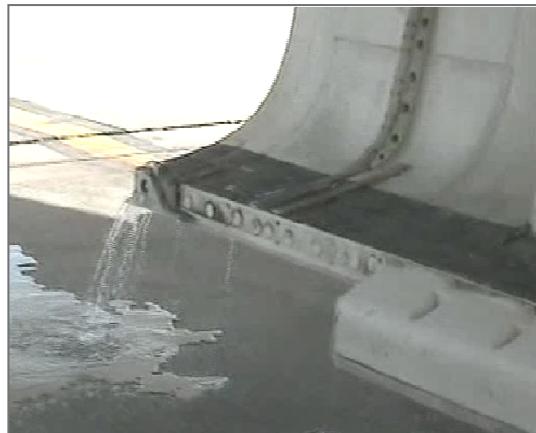
Plusieurs mécanismes, notamment au niveau des becs et des volets (rails de guidage des volets), étaient fortement corrodés. Il manquait plusieurs rivets sur l'intrados de l'aile gauche. Un joint placé en application d'un bulletin de service avait fait l'objet d'une pose sommaire.

Fuite de carburant à l'ouverture d'une trappe de train

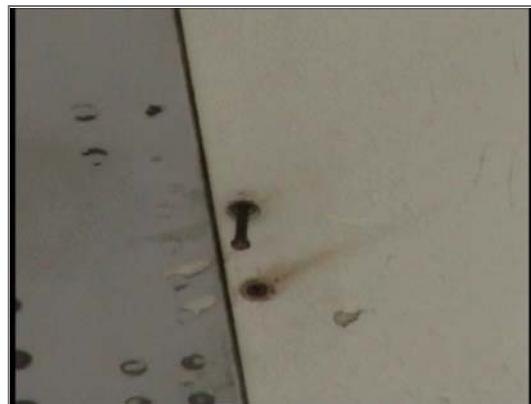
Exemple d'une vis de fixation de panneau d'intrados

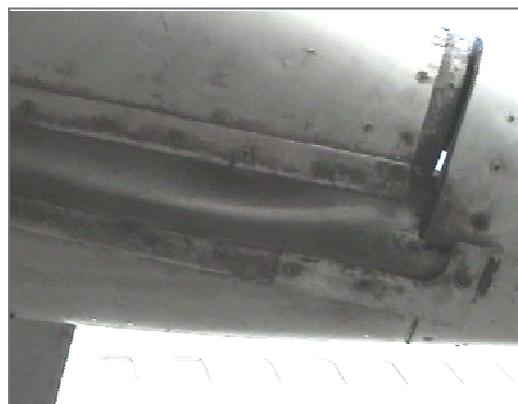
Exemple d'un carénage de rail de volet désolidarisé en l'absence de certains rivets

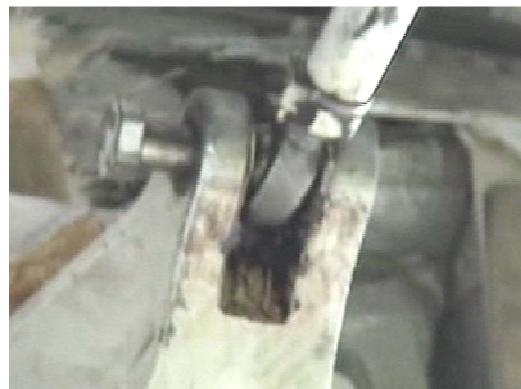
Le vérin de la porte de la soute avant était désaxé et le soutien assuré lors de l'ouverture ne permettait pas de garantir la sécurité de la personne qui la manœuvre. Il manquait l'écrou inférieur du vérin et la vis était pratiquement sortie de son logement. Un câble électrique était écrasé par la fermeture de la porte. Le moteur qui permet d'actionner la porte n'était plus attaché à la structure. Le joint d'étanchéité de pressurisation fixé sur le cadre était pourri et une partie du cadre supérieur de la porte était cassée. Compte tenu de l'état de cette porte, les spécialistes se sont montrés réservés sur les conséquences potentielles de nouveaux cycles de pressurisation.

Vérin de la porte de soute avant désaxé

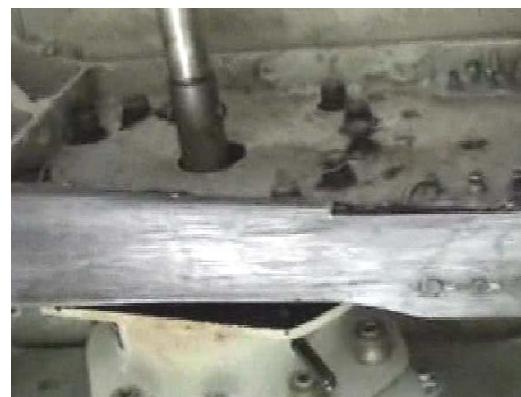
Moteur d'activation du vérin désolidarisé de la structure

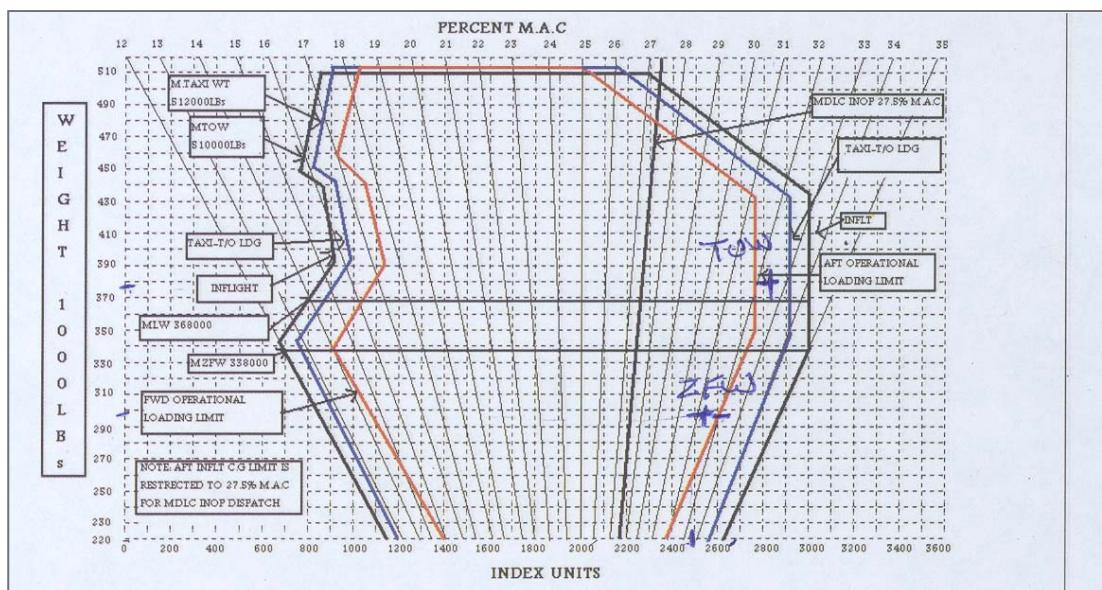
Remarque : l'amplitude maximale autorisée de variation de l'index calculé pour le chargement est de 2 300. Cette amplitude est à rapprocher de la plage d'incertitude de 621 qui sépare les index utilisés.

Extrait de la feuille de chargement remplie pour un vol CDG-ATH le 2 juillet 2005 (en utilisant l'index figurant sur la fiche de pesée établie par GAMCO, soit 2 161). L'utilisation de l'index figurant sur la table fournie par l'exploitant pour le 9L-LED, soit 2 782, ne permettait pas le décollage.
