# Rapport

Accident survenu le **8 juin 2005**  
à **Le Tranger (36)**  
au **planeur LS8-15**  
immatriculé **D-6315**

Bureau d'Enquêtes et d'Analyses  
pour la sécurité de l'aviation civile

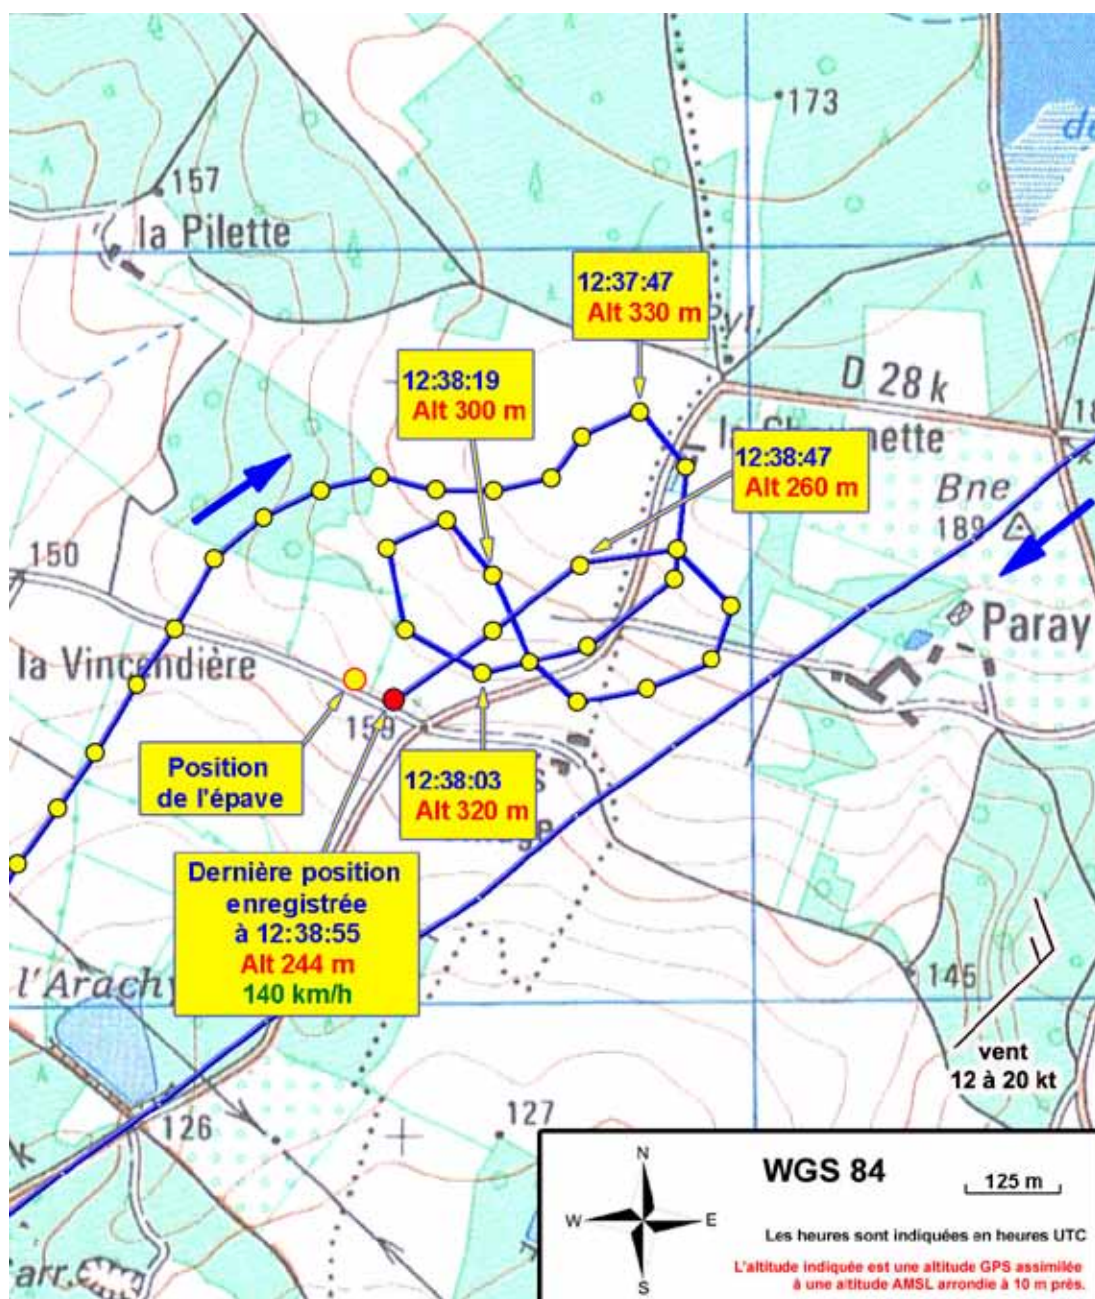
Site de  
l'épave

A 12 h 37 min 47, la pilote effectue un premier virage par la droite vers le cap 200°. Le planeur est alors à une altitude de 330 mètres.

A 12 h 38 min 03, une légère ascendance a lieu à (+ 2 mètres) (voir annexe 4). La pilote poursuit le virage par la droite vers le cap 150. Après la mise en virage, le planeur perd de l'altitude.

A 12 h 38 min 19, l'altitude du planeur est de 300 mètres. La pilote effectue un nouveau virage par la gauche vers le cap 200.

A 12 h 38 min 47, l'altitude du planeur est de 264 mètres.

La pilote poursuit au cap 200 jusqu'au dernier point enregistré à 12 h 38 min 55. Ce point est à une altitude de 244 mètres (environ 85 mètres sol). Il se situe à 55 mètres de l'épave.

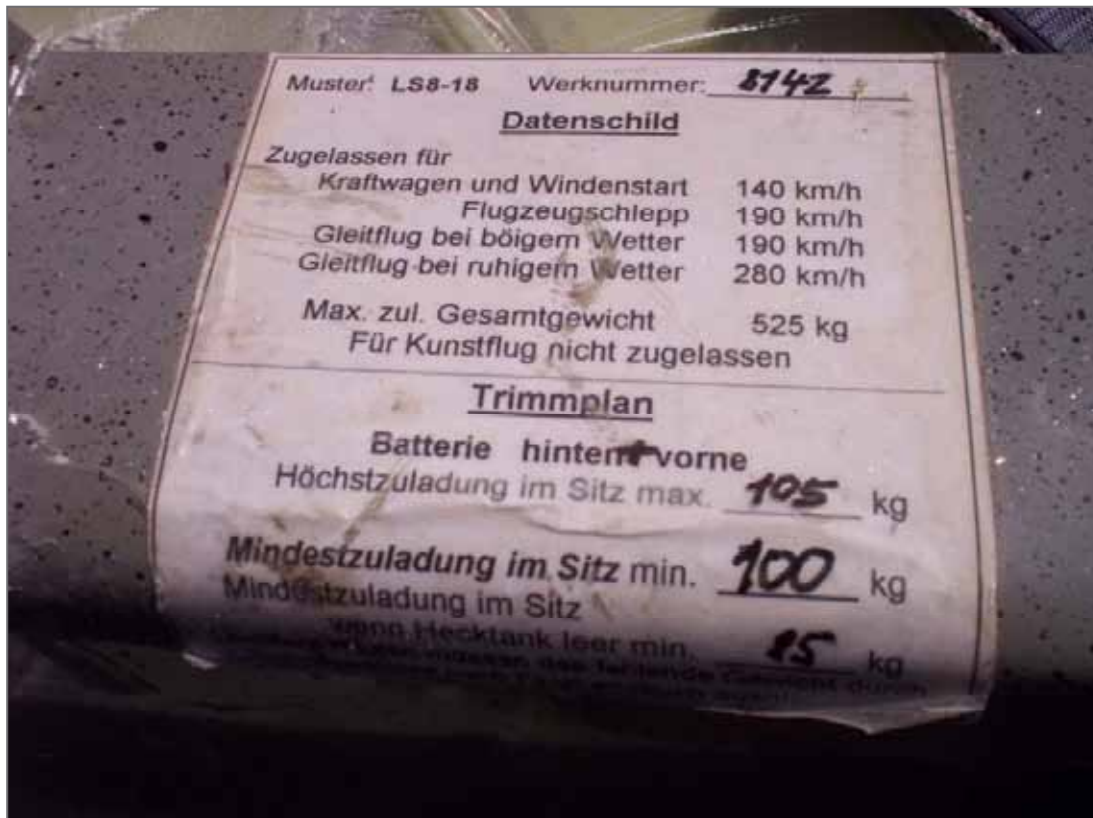
**annexe 2**  
**Etiquette fixée dans le poste de pilotage,**  
**mentionnant les masses maximales**  
**et minimales admissibles au poste de pilotage**

Une étiquette rédigée en langue allemande, fixée à bord du planeur, mentionne les masses limites, identiques à celles figurant dans le plan de chargement (voir annexe 2).

Ce plan est repris sur une étiquette installée à bord du planeur.

Aucun lest n'était en place dans le planeur. Cette absence a induit un centrage arrière et une évolution du planeur en dehors de son domaine de vol.
