# Rapport

Accident survenu le **11 mars 2005**  
à **l'Argentière la Bessée (05)**  
entre les **planeurs Rolladen Schneider LS8 et Schleicher ASW19**  
immatriculés **D-0032 et D-8881**

**BEA**

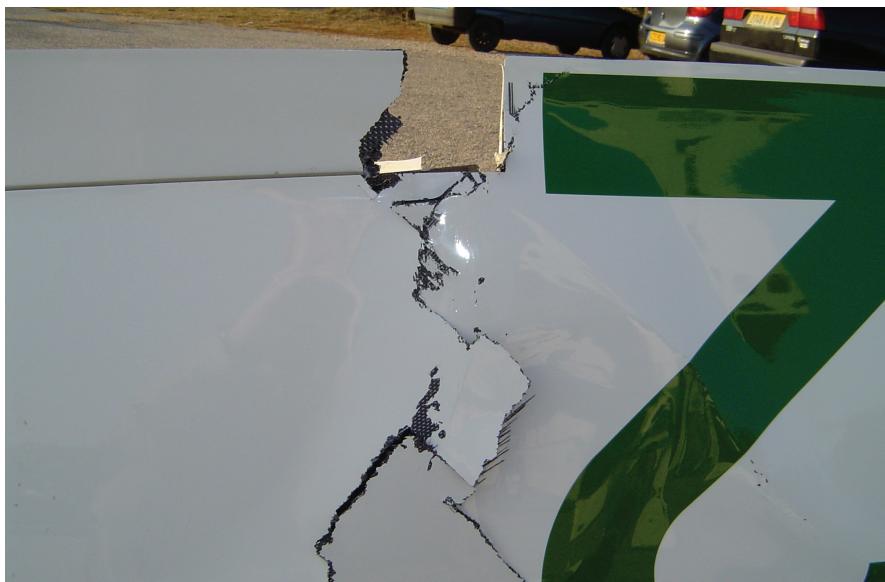
Aileron gauche du LS8

Le bord de fuite de l'aile et l'aileron sont endommagés en flambage. La partie intérieure de l'aileron a disparu sur dix centimètres latéralement et sur toute sa longueur longitudinalement. L'extrados et l'intrados de la partie restante de l'aileron sont courbés respectivement vers le haut et vers le bas, de manière symétrique, ce qui indique que le gauchissement était au neutre au moment de l'abordage.

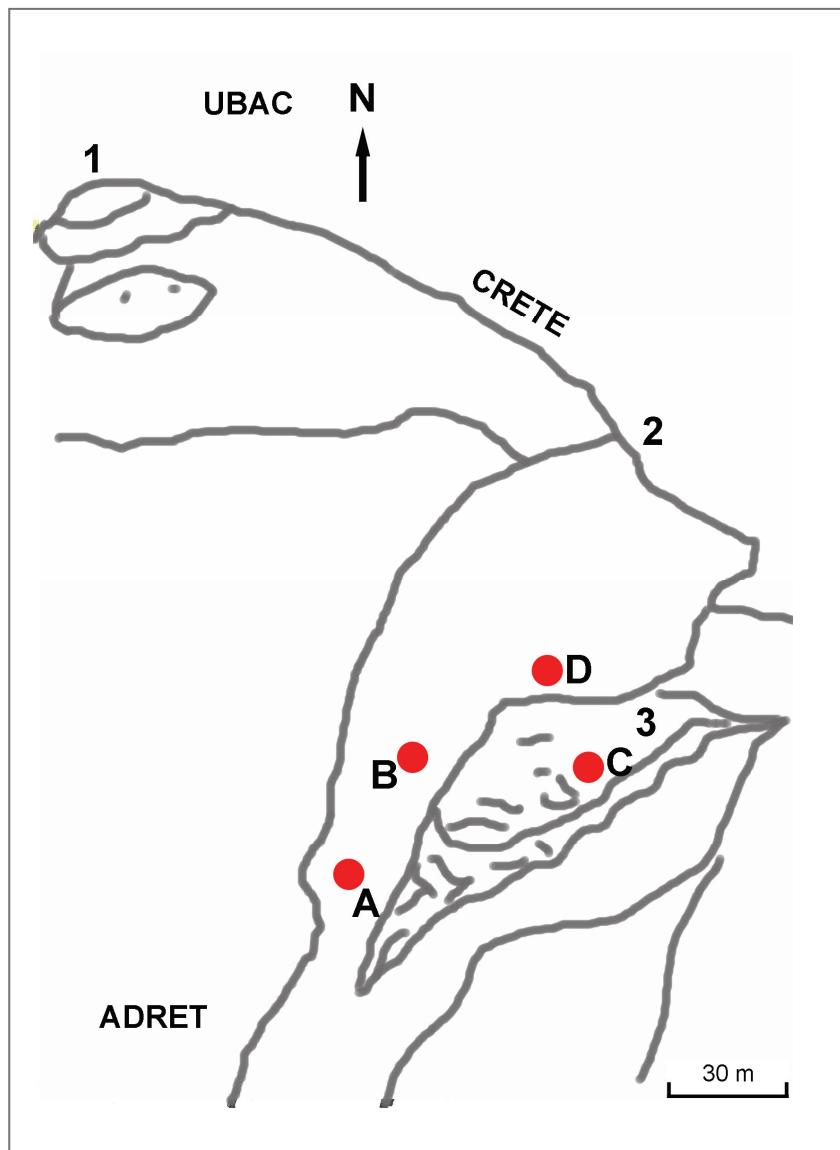
Plan de répartition de l'épave

L'épave est sur le dos, orientée au 140°, l'aile gauche vers la pente descendante. Elle présente de multiples ruptures consécutives à la collision avec le sol. Des débris de verrière sont répartis dans la pente sur une trentaine de mètres en amont de l'épave.

Le plan horizontal, la gouverne de profondeur et une partie de la gouverne de direction se trouvent à une cinquantaine de mètres à l'est du point d'impact, sur un piton rocheux. La dérive, solidaire du reste de l'épave, est rompue aux trois quarts de sa hauteur, au niveau d'un motif représentant un drapeau allemand.

A : épave principale ASW19

B : impact au sol

C : gouverne de profondeur

D : débris de dérive

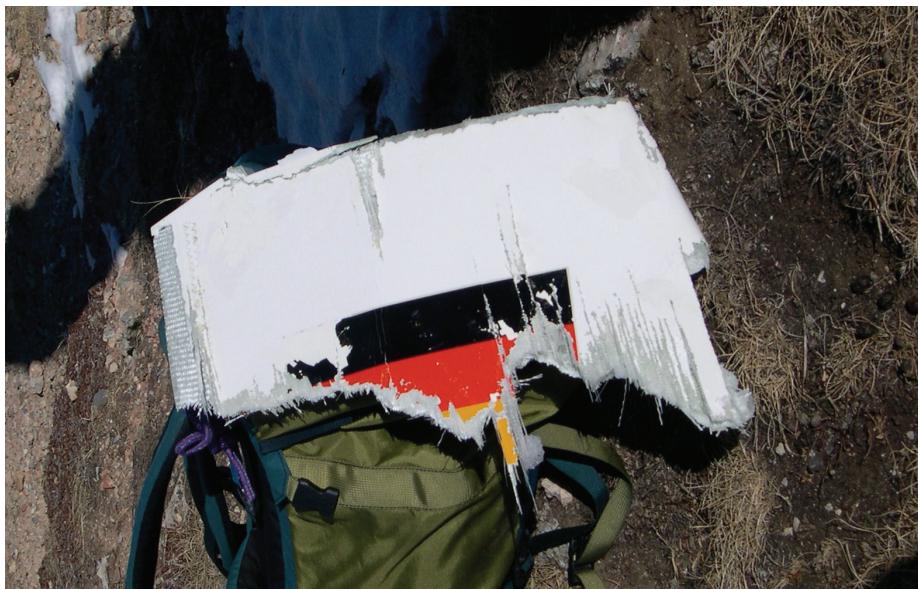
Morceau de dérive du planeur ASW19

Seule l'aile gauche du planeur est endommagée. Une partie du saumon d'aile n'a pu être retrouvée, ainsi qu'une partie de l'aile située avant le saumon. Une trace jaune, de la couleur de celle du drapeau allemand peint sur la dérive de l'ASW19, est visible sur l'extrados de l'aile gauche du LS8. Un des morceaux de composite retrouvé au niveau des déchirures de l'aile du LS8 appartient à la partie de dérive de l'ASW19 située au niveau du drapeau allemand.

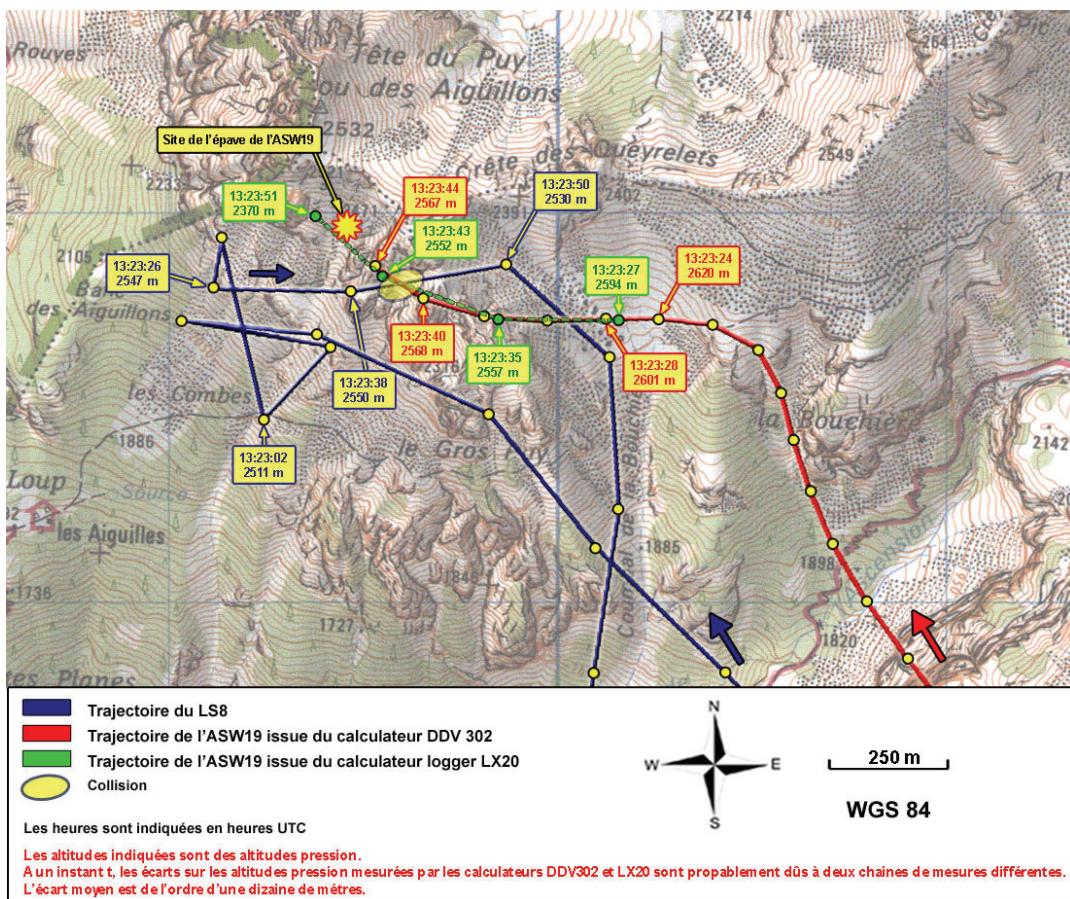
Trajectographie dans le plan horizontal de la fin du vol

L'exploitation des données GPS montre que le LS8 s'est posé environ dix-huit minutes après l'abordage.

Avant l'abordage, les deux planeurs étaient en vol rectiligne le long d'une crête sur une route sensiblement opposée, l'ASW19 venant légèrement de la droite par rapport au LS8. Il n'y a pas eu détection visuelle de la part du pilote du LS8 avant le choc et le pilote de l'ASW19 n'a pas vu le LS8 suffisamment tôt pour exécuter une manœuvre d'évitement efficace.

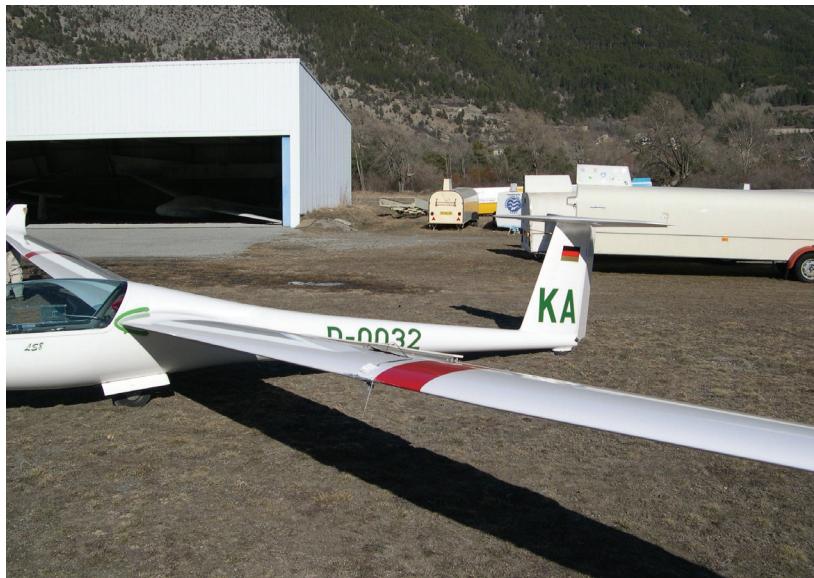
Planeur LS8

Le LS8 possède une large bande de couleur rouge sur chaque aile. Le nez du planeur est de couleur blanche.

Chaque planeur était équipé de bandes réfléchissantes, mais celles-ci n'étaient disposées que sur les ailes et sur le plan arrière pour ce qui concerne l'ASW19. En vol rectiligne elles n'étaient visibles que sur les bords d'attaque, ce qui représente une surface faible et insuffisante pour permettre une détection efficace.
