ACCIDENT

5 août 2005 - planeur immatriculé D-1750

Aéronef : planeur Schempp-Hirth « Ventus C » (construit en 1990, numéro de série 467).

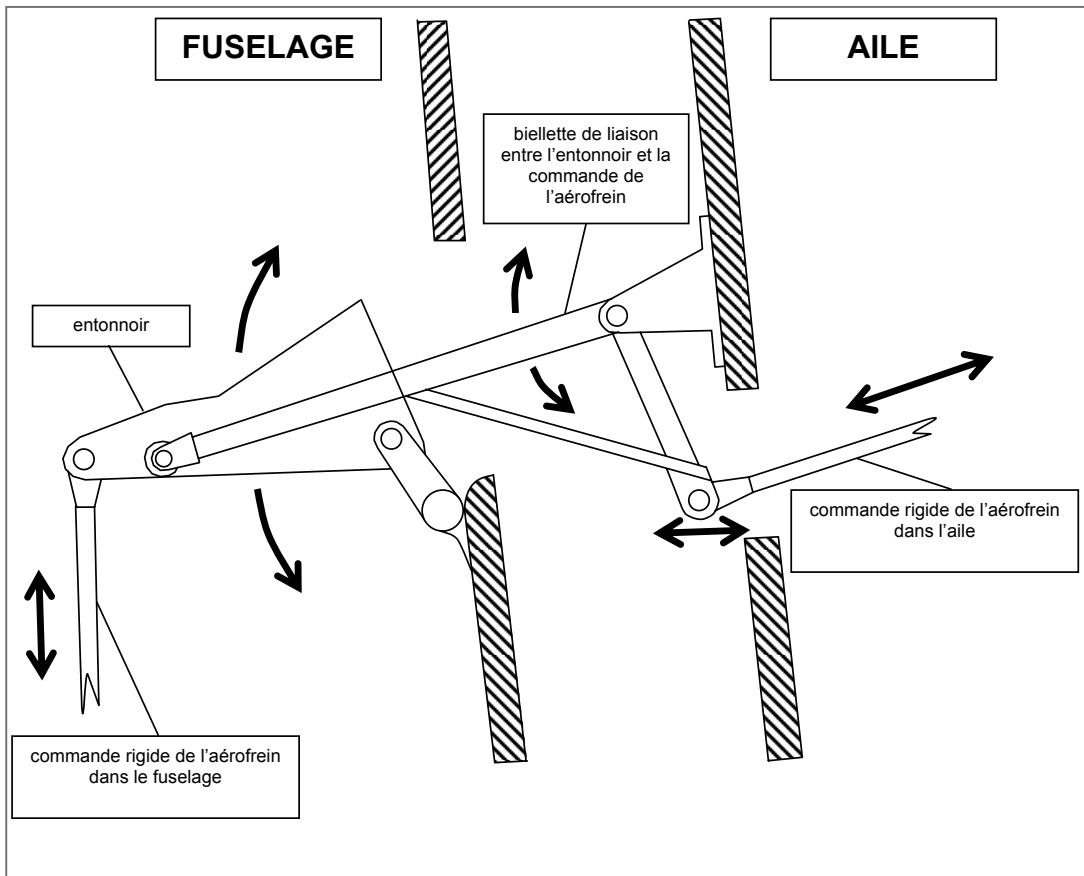
L'examen du planeur montre que les entonnoirs des branchements automatiques des commandes de l'aile gauche (voir croquis ci-après) se sont

déplacés vers l'intérieur du fuselage conduisant à la perte de continuité des commandes de l'aérofrein et de l'aileron gauches.

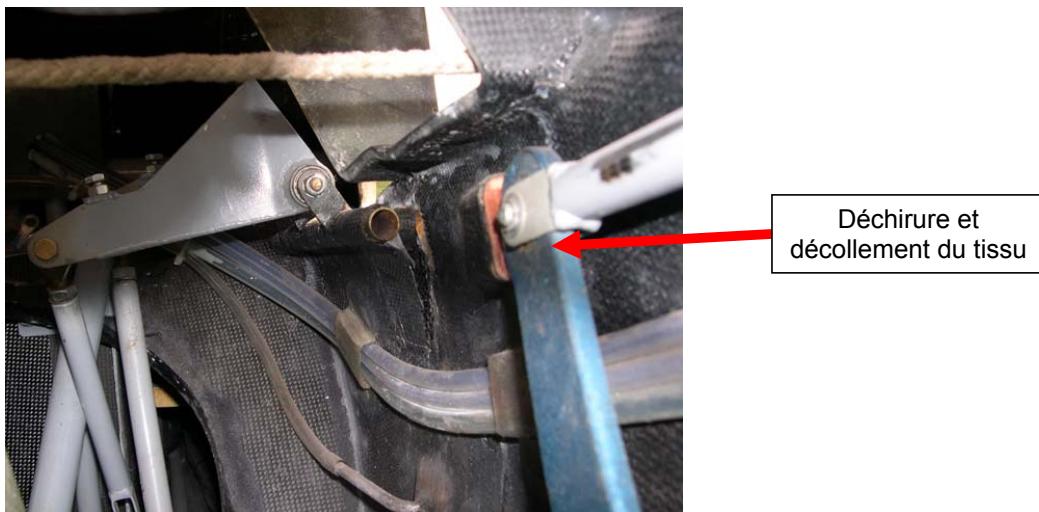
Ces entonnoirs pivotent autour d'un axe fixé sur la paroi du fuselage par un tissu composite en fibres de carbone. Ce tissu est déchiré et décollé du fuselage (voir photographie ci-après).

Sur ce modèle, l'espace situé entre la partie supérieure de l'axe des entonnoirs et le fuselage est laissé vide, créant une zone de concentration de contraintes.

Cette zone est sollicitée lors des opérations de montage et démontage des ailes, en particulier lorsque la procédure de montage n'est pas respectée en totalité.

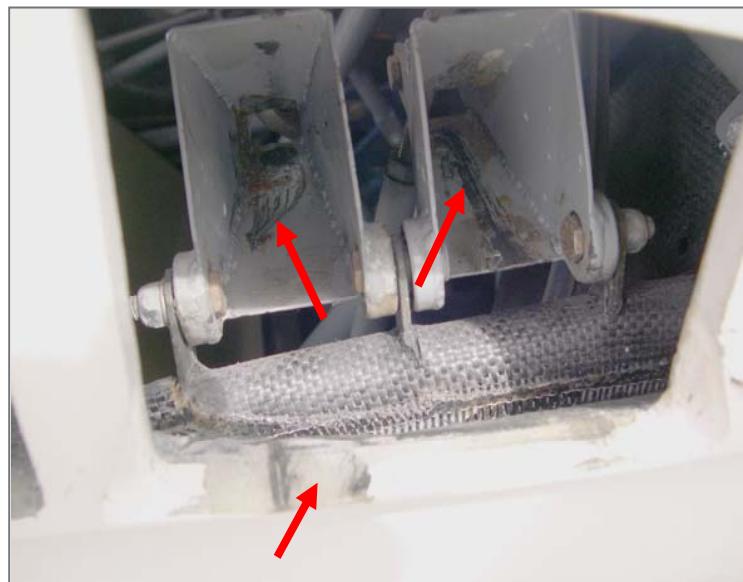
Les traces visibles au niveau des entonnoirs et sur la cellule au droit des branchements automatiques indiquent que des efforts importants ont été exercés sur l'axe (voir photographie ci-après).

Les flèches indiquent les emplacements des efforts.
