# Rapport

Accident survenu le **25 avril 2005**  
à **Tende (06)**  
à l'hélicoptère **Eurocopter AS 350 B2 « Ecureuil »**  
immatriculé **F-GFAQ**  
exploité par **Héli Sécurité**

**BEA**

Bureau d'Enquêtes et d'Analyses  
pour la sécurité de l'aviation civile

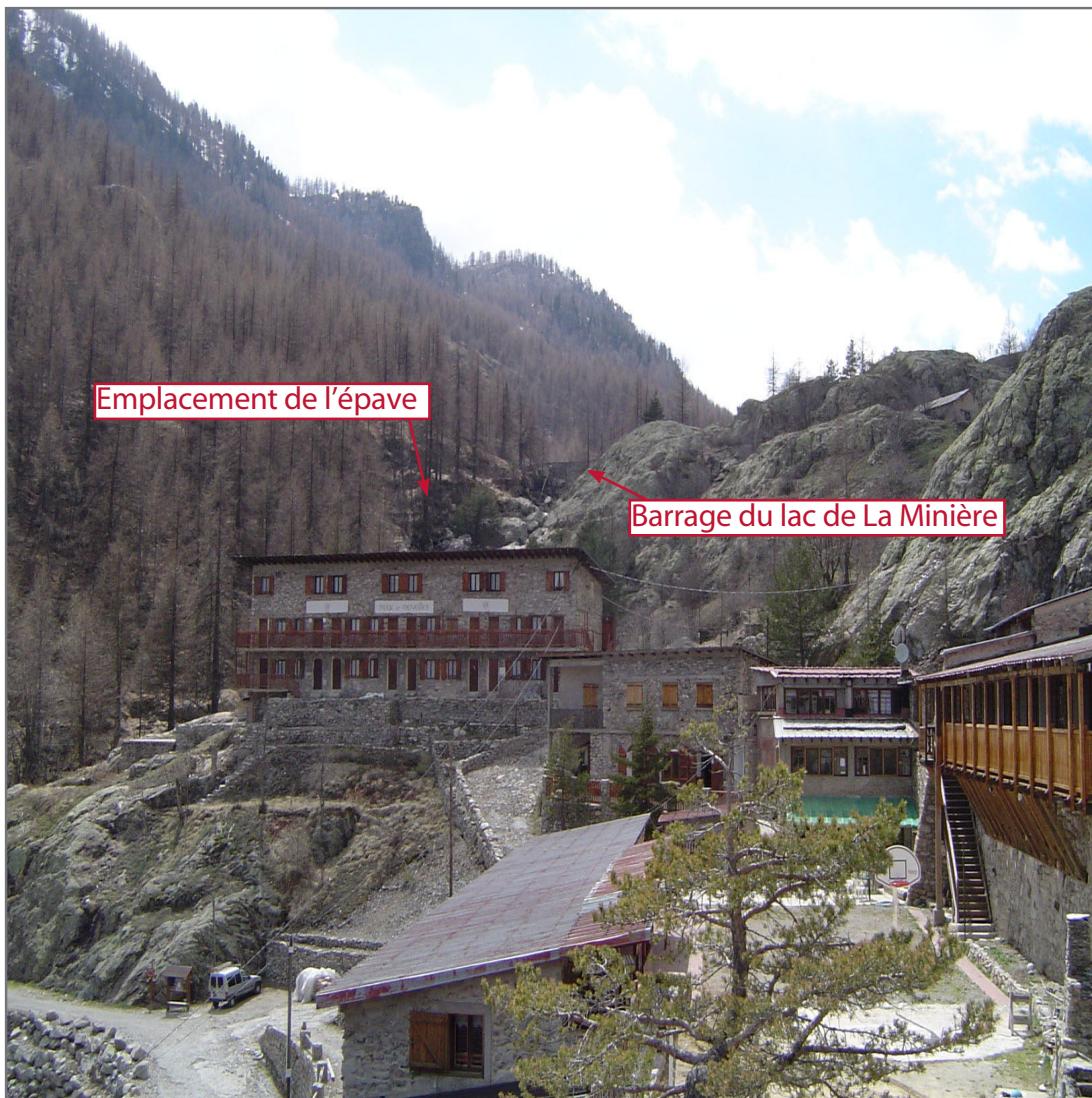
Le site de l'accident est montagneux avec des dénivélés importants. L'hélicoptère s'est écrasé dans un bois à flanc de vallon contre un arbre (voir photo ci-dessous). Ce dernier est sectionné à quinze mètres du sol. Les traces relevées montrent que l'hélicoptère avait une trajectoire finale proche de la verticale.

La partie principale de l'épave est concentrée sur quelques mètres au pied de l'arbre. L'avant de l'hélicoptère, jusqu'au mât rotor, est détruit par le feu. La partie avant de la poutre de queue est restée liée à la cellule. Les pales du rotor principal sont fortement endommagées. Les déformations et les ruptures montrent que le rotor avait une grande énergie et que le moteur fournissait de la puissance à l'impact.
