Rapport

Accident survenu le **13 avril 2005**
à **Lormaison (60)**
à l'**avion Robin DR400-180**
immatriculé **F-GSBH**

Bureau d'Enquêtes et d'Analyses
pour la sécurité de l'aviation civile

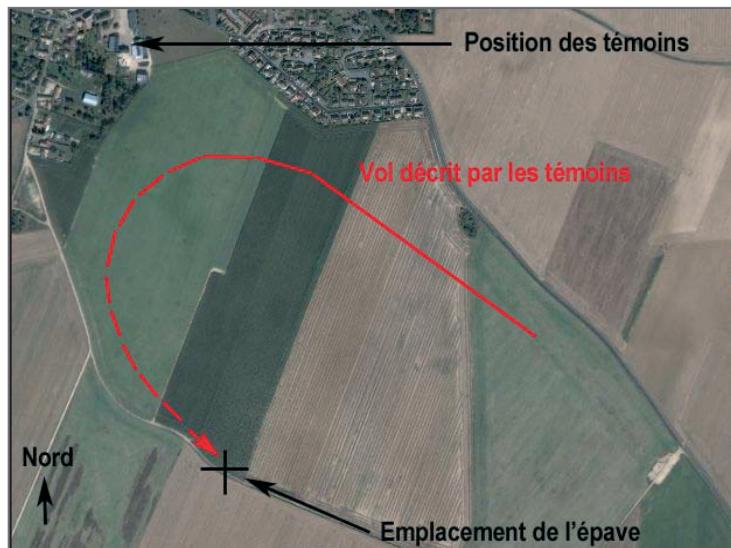
Vers 14 h 00, deux personnes voient l'avion, en provenance du sud-est, passer à faible hauteur, en descente, et effectuer un demi-tour par la gauche. Elles remarquent que l'inclinaison de l'avion est importante dans la première partie du virage et plus faible dans la seconde partie. Elles perdent ensuite l'avion de vue, derrière un bâtiment et, quelques secondes plus tard, l'entendent s'écraser. Elles préciseront n'avoir jamais entendu le bruit du moteur.

Cette illustration, réalisée d'après les témoignages, ne reconstitue pas une trajectoire précise. La nature du sol était différente le jour de l'accident.

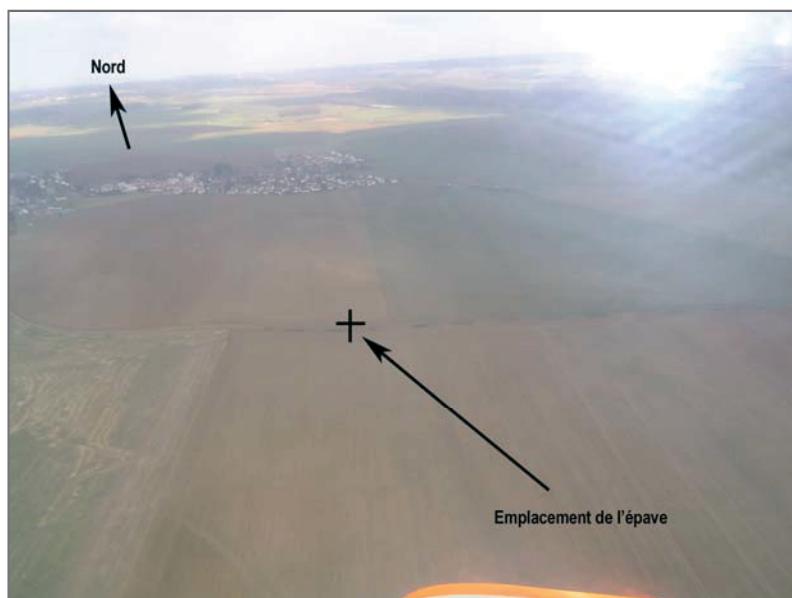
1.3 Examen du site et de l'épave

L'épave repose en bordure d'un vaste champ plat à une altitude d'environ 400 pieds. Ce champ se situe sous la TMA 1 de Pontoise, dont le plancher est de 1 500 pieds.

Le sol, aux alentours de l'épave, ne présente aucune trace d'impact, de glissade ou de rebond.

L'épave, complète, repose sur le ventre, orientée vers le nord-est. Ses déformations montrent que l'avion a heurté le sol avec une assiette à piquer d'environ 45°, une inclinaison à droite, une vitesse verticale importante, et une vitesse horizontale faible.

Les déformations observées sur l'épave sont caractéristiques d'un décrochage.

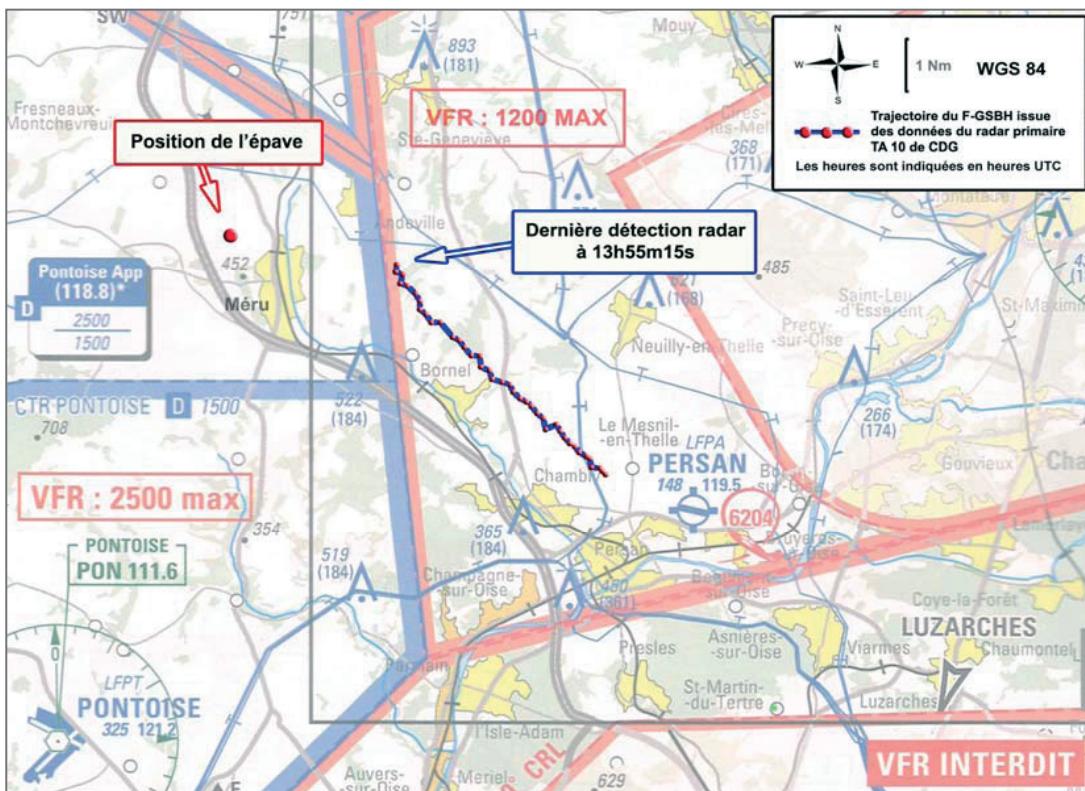
Les enregistrements du radar primaire TA 10, situé à l'est à proximité de l'aérodrome de Paris Charles-de-Gaulle, permettent de visualiser la trajectoire

du F-GSBH. Celle-ci s'interrompt à 13 h 55 min 15, à trois milles marins à l'est du site de l'accident. Dans ce secteur, l'altitude minimale de détection radar est de 1 300 pieds.

La hauteur disponible pour l'exercice était de 1 100 pieds au maximum, compte tenu des contraintes de l'espace aérien. L'absence de détection radar indique que l'exercice a pu débuter à une hauteur d'environ neuf cents pieds. En fonction des performances de plané de l'avion, on peut estimer que la durée de la descente était de l'ordre d'une minute.
