## ACCIDENT

27 février 2005 - avion immatriculé F-GBCH

| <b>Événement :</b> | décollage manqué sur une altisurface contaminée par de la neige. |

**Aéronef :** avion EADS Socata Rallye 180 T « Galérien ».

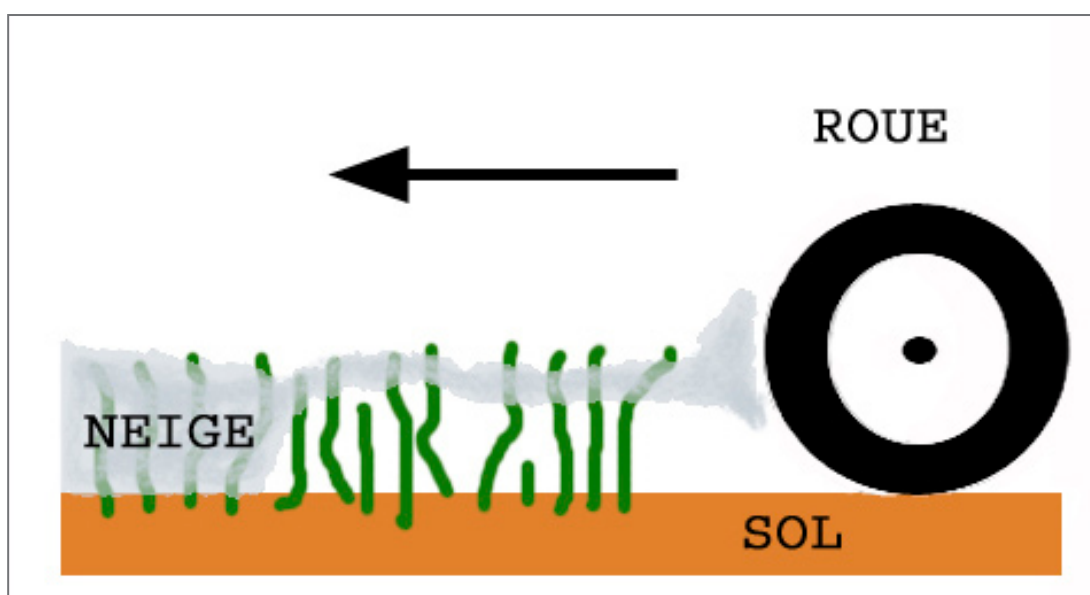
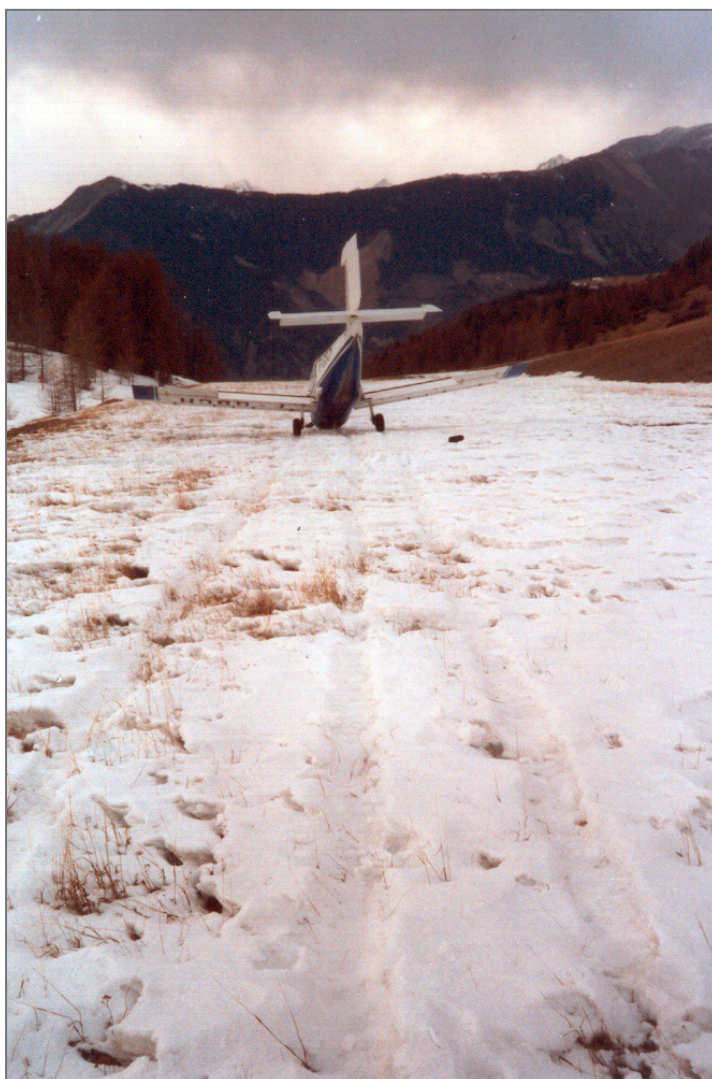
**Conséquences et dommages :** train d'atterrissage avant et hélice endommagés.

La neige, durcie par le gel, ne présentait ni une structure ni une répartition homogènes. A la suite de gels et de dégels successifs, la couche de neige s'est durcie et n'adhérait plus uniformément au sol, reposant par endroits sur l'herbe. Cette couche friable a fortement ralenti l'accélération de l'avion au décollage.
