ACCIDENT

1^{er} août 2005 - avion immatriculé F-CBCK

Evénement :	désolidarisation de la biellette de commande de l'aérofrein gauche, atterrissage en campagne manqué.
Cause probable :	utilisation des aérofreins à une vitesse supérieure à celle mentionnée par le constructeur.

Aéronef : planeur S.T.R.A CB 15 « Crystal ».

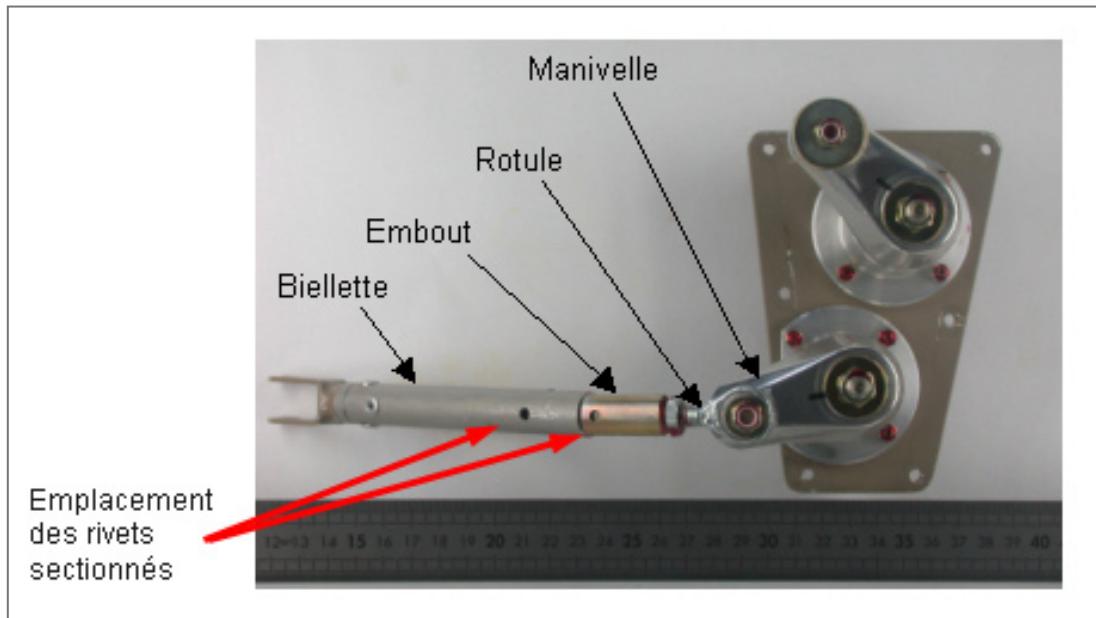
Lors du démontage du planeur, la biellette de commande de l'aérofrein gauche est retrouvée rompue au niveau des rivets (voir ci-après).

Biellette de commande de l'aéofrein gauche

- L'examen indique que la biellette s'est désolidarisée de l'embout rotulé au niveau des quatre rivets. Des marques à la surface de la biellette montrent que les quatre rivets étaient présents. Deux rivets encore en place dans l'embout sont rompus en cisaillement par surcharge. Le sens de cisaillement correspond à des efforts de traction exercés sur la biellette. Aucun des orifices de passage des rivets sur la biellette et sur l'embout n'est déformé. Leur examen n'apporte pas d'indice permettant de conclure quant aux caractéristiques des rivets manquants.
- Les fixations des deux entretoises de la lame supérieure de l'aéofrein (voir photographie ci-après) sont déformées en flexion vers l'arrière, dans le sens du vent relatif. L'absence de trace de frottement sur les aéofreins indique que ces déformations ne sont pas liées à l'impact.

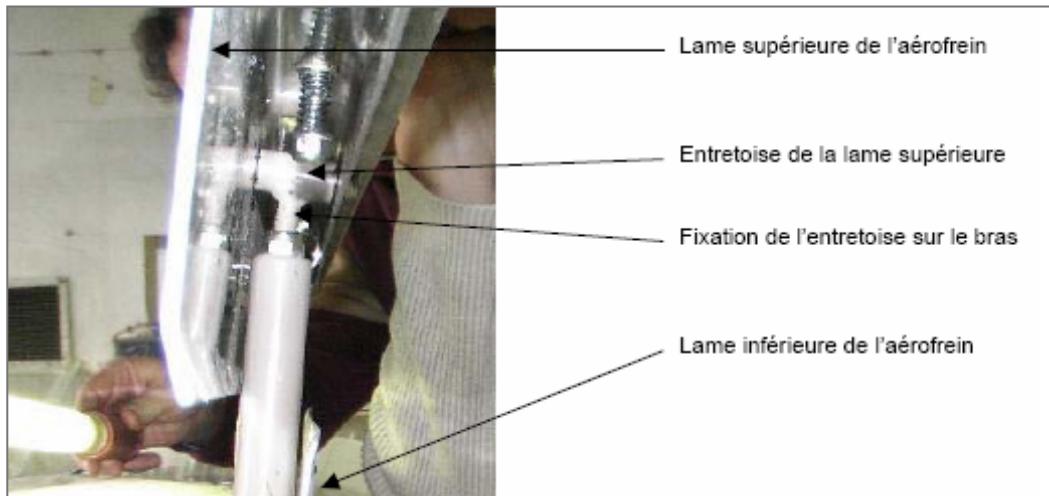
Déformation de la fixation

Les déformations observées sur la lame supérieure de l'aéofrein gauche ainsi que des déformations en flexion vers l'arrière des fixations d'entretoise sont la conséquence de l'application d'efforts aérodynamiques anormalement élevés lors de la sortie des aéofreins.

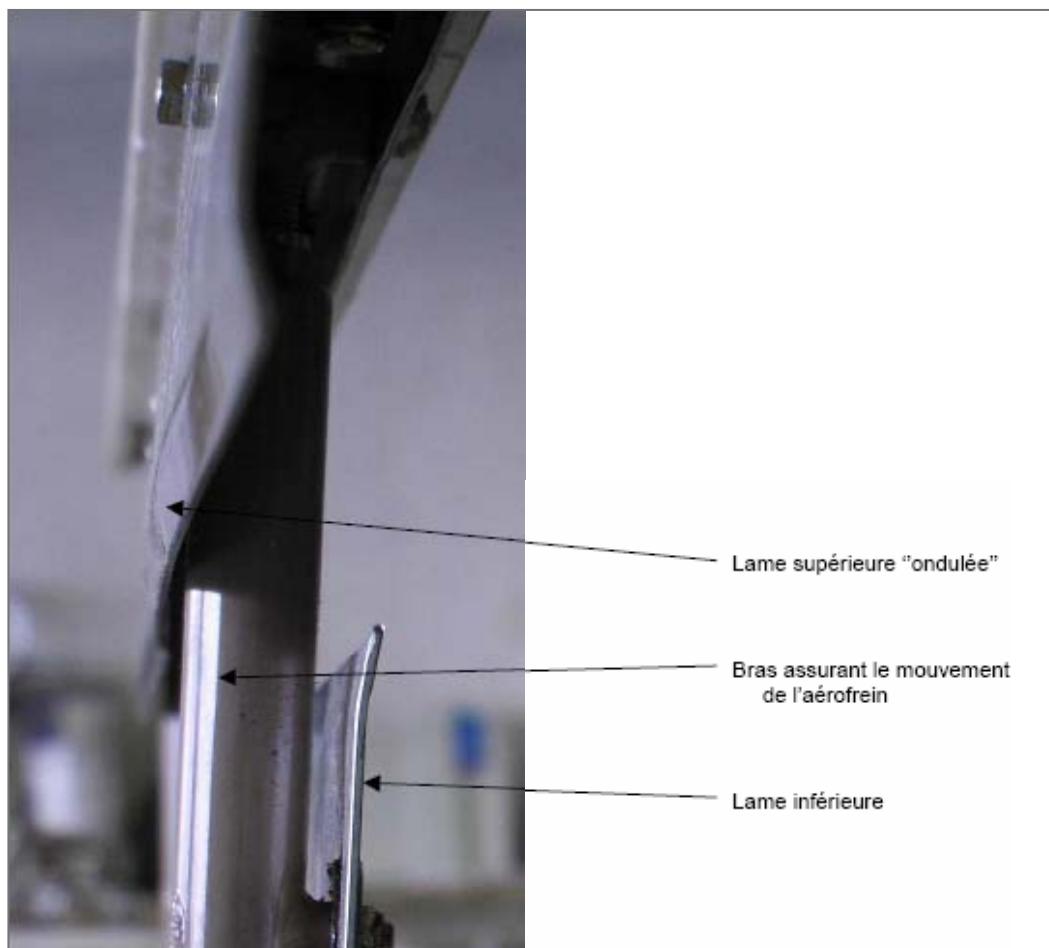
La lame supérieure de l'aéofrein est déformée vers l'arrière (dans le sens du vent relatif) de part et d'autre de chacun des deux bras de fixation (aspect ondulé).

Lame supérieure de l'aéofrein gauche déformée

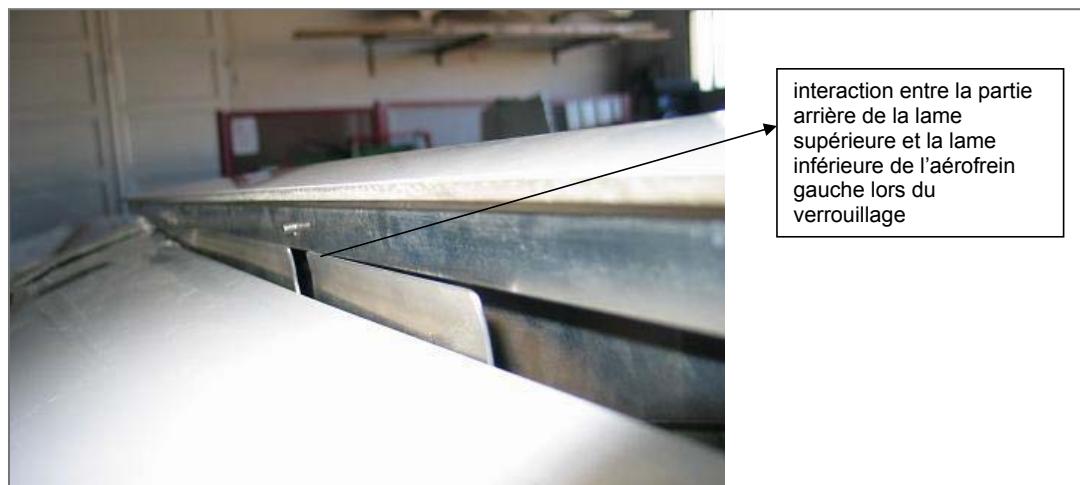
En exerçant une faible poussée sur l'arrière de la lame inférieure, afin de simuler les effets des forces aérodynamiques, il a été possible de verrouiller l'aéofrein alors que la partie arrière de la lame supérieure et la lame inférieure étaient en contact pendant la manœuvre. La semelle de l'aéofrein dépassait alors d'environ cinq centimètres de l'extrados de la voilure (voir photographie ci-dessous).

Verrouillage de l'aéofrein gauche avec interaction entre les lames

Dans ces conditions, l'effort à exercer sur la commande pour verrouiller l'aéofrein était quatre fois supérieur à l'effort habituel, tout en étant possible à appliquer. Les efforts dans la timonerie étaient alors très importants. La bielle principale acceptant de fortes déformations, le verrouillage de la commande a été possible.

Lorsque le pilote a voulu rentrer les aérofreins, la lame inférieure et la partie arrière de la lame supérieure de l'aérofrein gauche sont entrées en contact, empêchant la rentrée complète des aérofreins (voir photo page précédente). Lors de cette manœuvre, la mise sous tension et la déformation de la timonerie de l'aérofrein gauche ont cependant permis un verrouillage du système. Sous l'effet d'efforts élevés, les rivets de fixation de la biellette de commande se sont rompus ; désolidarisé de sa commande, l'aérofrein gauche a pu ainsi sortir.
