INCIDENT

17 juin 2005 - avion immatriculé F-GRDJ

Evénement :	perte de la fenêtre droite au décollage.
Causes identifiées :	<input type="checkbox"/> visite pré-vol incomplète, <input type="checkbox"/> maintenance défectueuse.
Facteur contributif :	action involontaire sur la poignée de commande de largage de la fenêtre.

Aéronef : avion Piper PA 36-285.

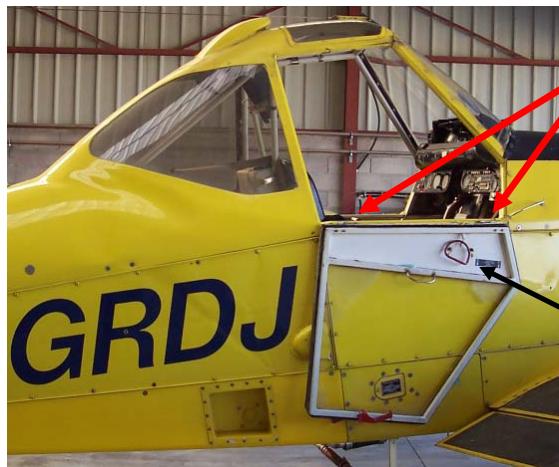
La fenêtre est fixée par deux broches qui coulissent dans les charnières de la fenêtre et dans les ferrures du fuselage.

Une poignée rouge, maintenue sur la paroi par deux petits clips, est reliée aux deux broches par un câble. Cette poignée permet l'ouverture de la porte en cas d'urgence.

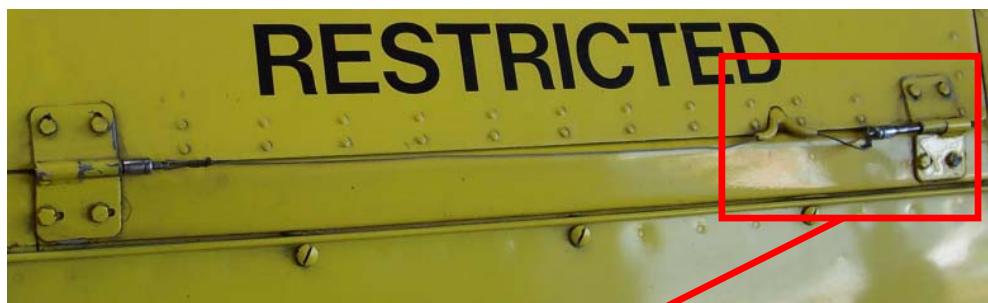
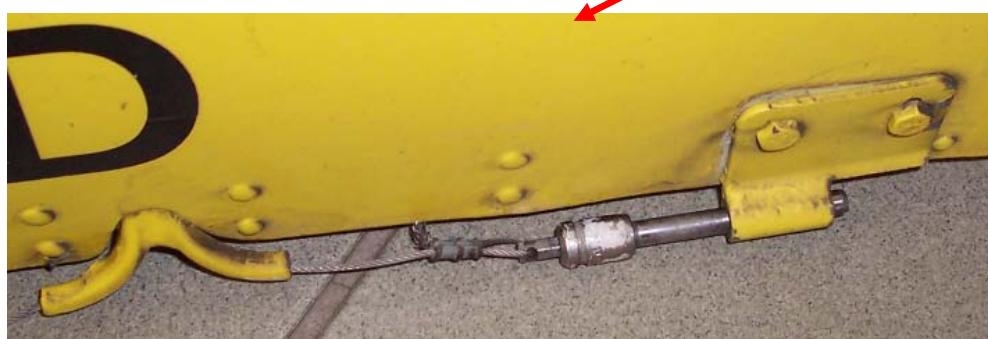
Après l'événement, l'examen des charnières, des ferrures et des broches a montré que ces dernières coulissaient normalement. Toutefois, les billes des deux broches ne dépassaient pas suffisamment pour assurer leur fonction de verrouillage. Par ailleurs, la poignée de largage n'était plus dans ses clips.

Lors du roulement au décollage, les vibrations ont pu favoriser le déplacement de ces deux broches.

L'accès au cockpit se fait par l'une ou l'autre des fenêtres en passant par l'emplanture de l'aile. Il est possible de déplacer involontairement la poignée de largage.

La porte est dépourvue de système de fixation pour la maintenir en position rabattue lorsqu'elle est ouverte.

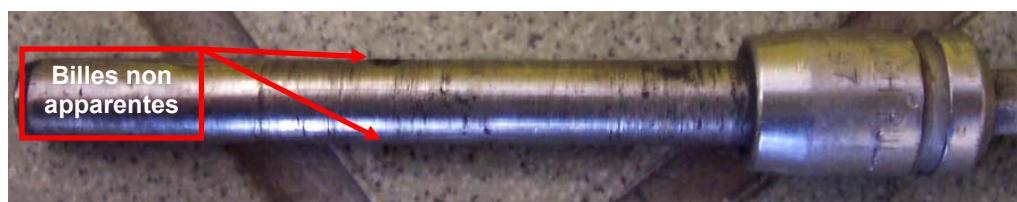
Chaque broche est équipée d'une bille montée sur ressort qui permet d'assurer leur verrouillage au niveau des ferrures du fuselage.

L'avion a volé 180 heures depuis la dernière révision générale au cours de laquelle l'état des broches a été vérifié. Celles-ci ont également été vérifiées lors des visites « 50 heures » qui ont suivi. La dernière visite de ce type remontait à une trentaine d'heures. En revanche, le positionnement des broches dans leurs charnières ne permet pas de vérifier l'état des billes lors de la visite pré-vol, à moins de démonter le système de largage.
