## INCIDENT

13 mars 2005 - avion immatriculé F-GMEL

| <b>Événement :</b> | défaut d'alimentation en carburant de la turbine, atterrissage d'urgence. |

**Aéronef :** avion Pilatus PC 6, équipé d'une turbine Pratt et Whitney PT6A-27.

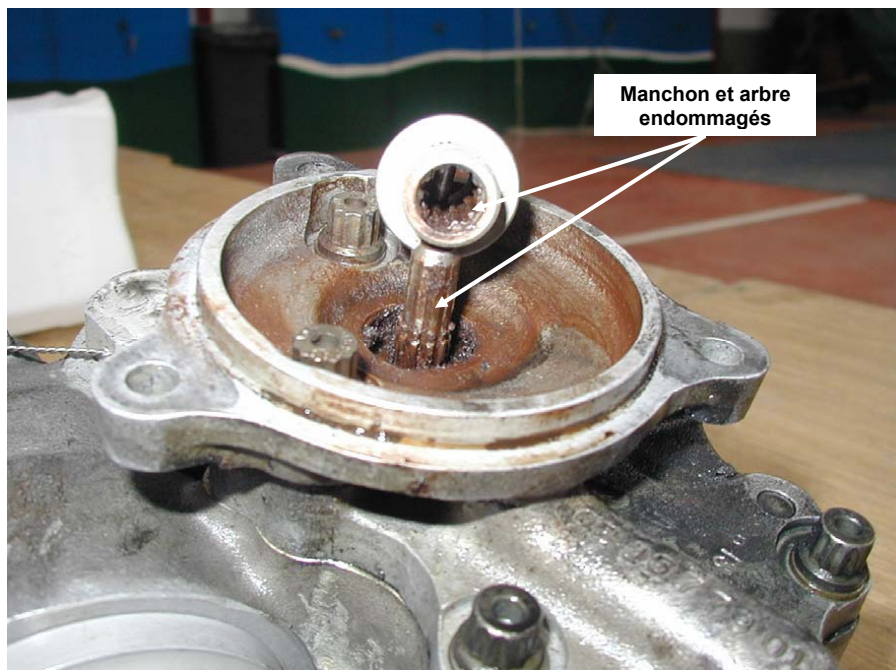
Un premier examen de la turbine révèle une rupture de l'entraînement de la pompe haute pression carburant. La photo ci-après montre les dommages au niveau des cannelures de l'arbre et du manchon d'entraînement.

Un examen métallurgique détaillé de l'arbre et du manchon cannelés a été effectué. Celui-ci révèle que la couche de chrome sur les parties intactes est écaillée, à la fois sur le manchon et sur l'arbre d'entraînement. On note également la présence de fissures, sous la couche de chrome, dans une zone durcie par nitruration. Au vu de ces constatations, une pompe haute pression de même type et en état de fonctionnement a été prélevée sur une autre turbine. Apparemment intacts, son arbre et son manchon présentent des microfissures localisées sous la surface chromée.

L'écaillage de surface de chrome résulte de la propagation des fissures jusqu'à la surface. Le processus de destruction est probablement commun aux F-GMEL, F-GEBS et F-ZBBF. Les particules abrasives de métal ainsi libérées accélèrent l'usure jusqu'à la destruction des cannelures.

Le BEA a informé l'AESA de ces ruptures répétitives de l'entraînement des pompes HP. Le bulletin de service Pratt et Whitney Canada n° 1645 a été émis le 23 décembre 2005, puis amendé les 2 et 21 mars 2006. Ce dernier recommande un calendrier de dépose des pompes HP en exploitation pour un contrôle de l'état des cannelures. D'après Pratt et Whitney, parmi les 88 pompes contrôlées en date du 1<sup>er</sup> septembre 2006, 14 présentaient une usure anormalement élevée.
