## ACCIDENT

24 mars 2005 - avion immatriculé F-GJFR

| <b>Événement :</b> | pilote égaré, guidage par un autre pilote, atterrissage dur de nuit. |

**Aéronef :** avion Reims Aviation F 172 P « Skyhawk 2 ».

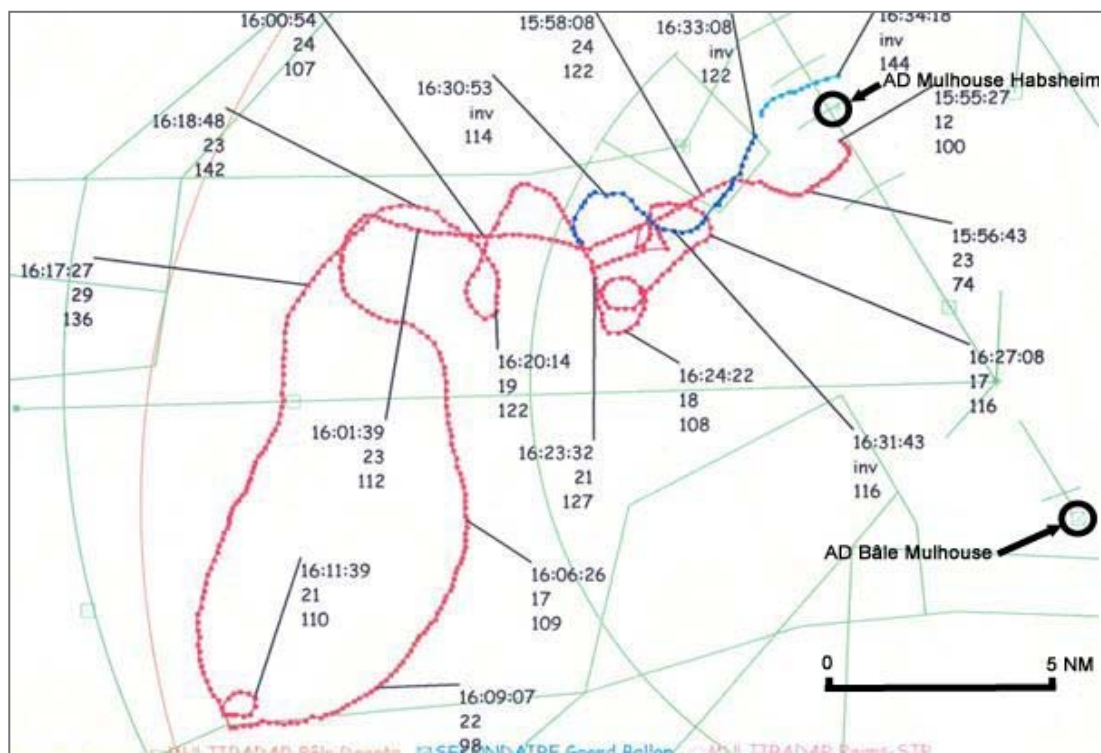
phase de vol depuis le décollage jusqu'à l'arrivée sur l'aérodrome de Mulhouse Habsheim, au nord de la piste à 17 h 34

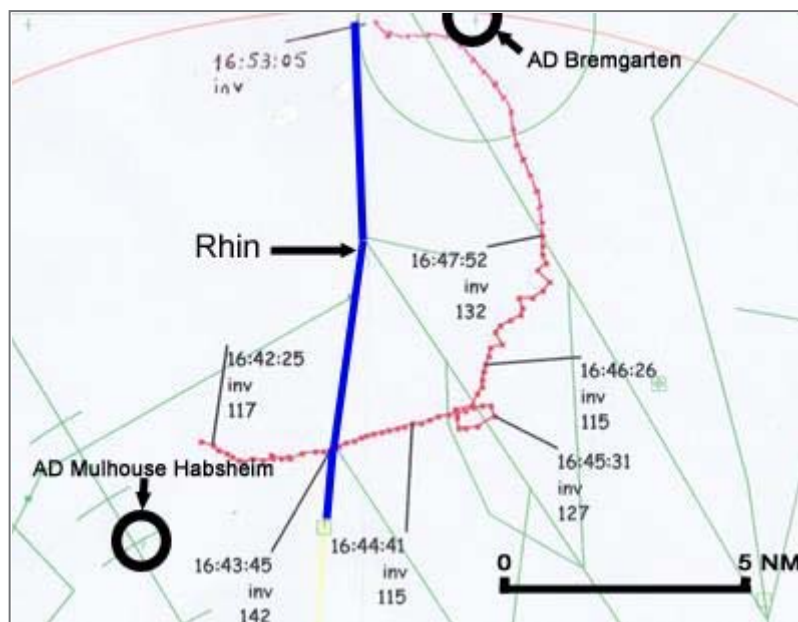
phase de vol à l'issue des évolutions dans le circuit de l'aérodrome Mulhouse Habsheim

Les évolutions de l'avion dans le circuit d'aérodrome n'ont pu être détectées par le radar en raison de la faible hauteur de l'avion.

Il franchit le Rhin, puis survole l'Allemagne pendant une dizaine de minutes en se dirigeant vers Bremgarten.

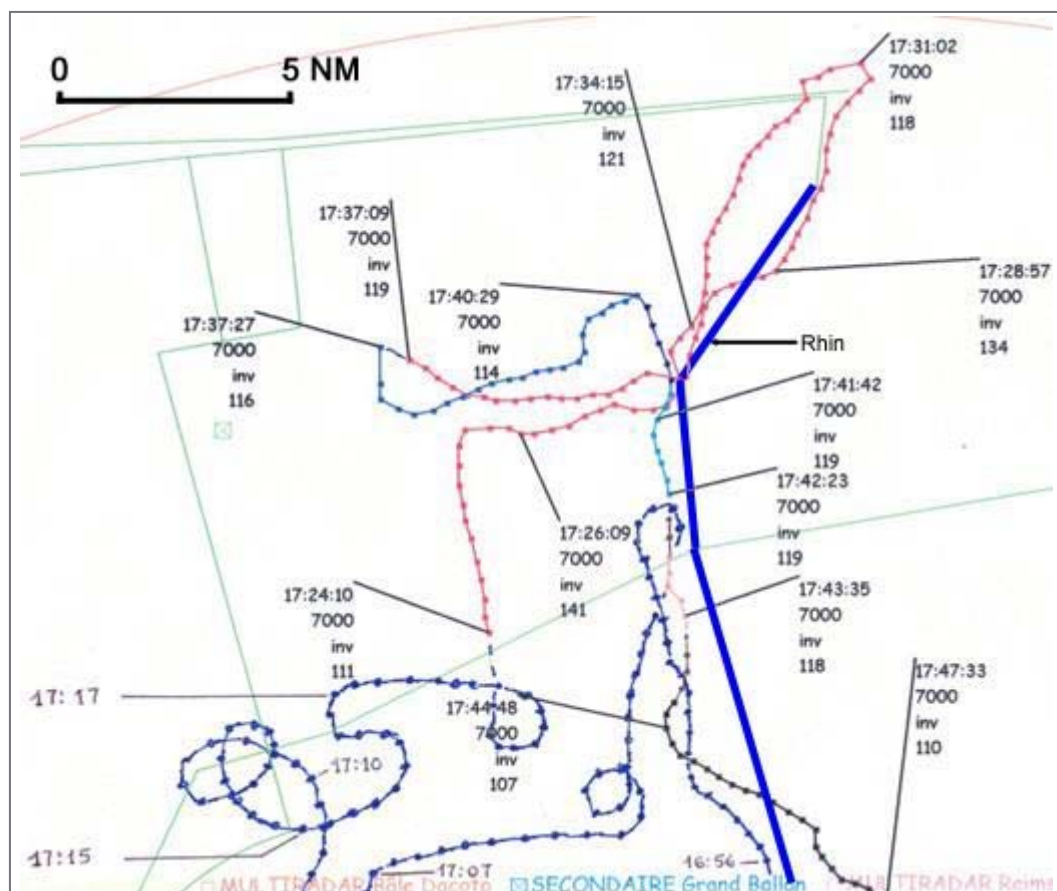
phase de vol entre 17 h 56 et 18 h 47

L'avion effectue de nombreux changements de route. Après avoir repassé le Rhin vers 18 h 54, il longe le fleuve pendant plusieurs minutes avant d'évoluer plus à l'ouest. Puis, il part vers le nord jusqu'en bordure de la TMA de Strasbourg pour faire demi tour. Vers 17 h 45, il survole à nouveau le Rhin.

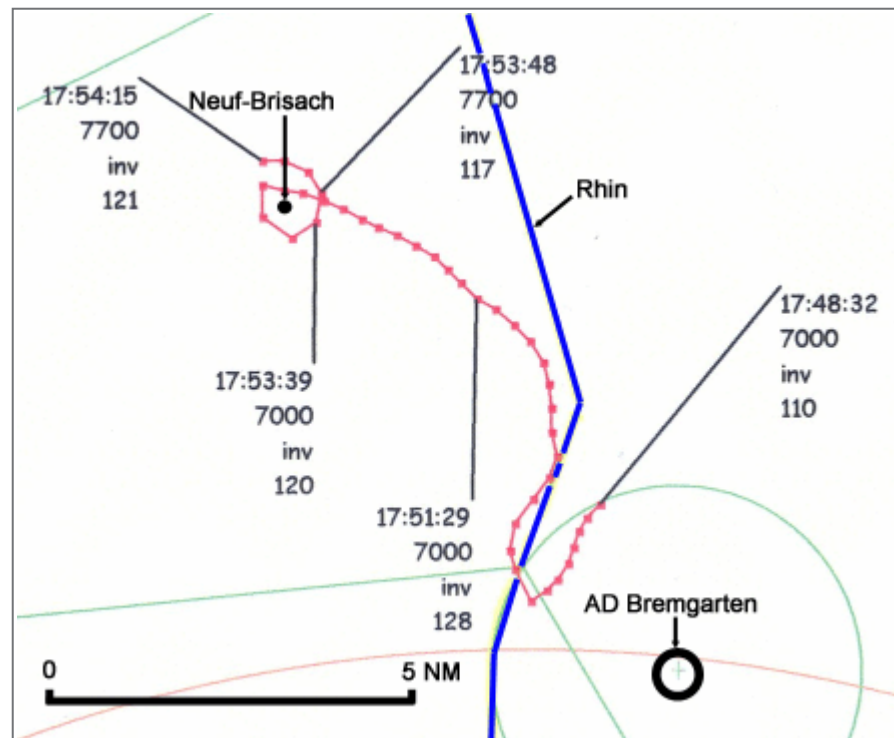
L'avion survole à nouveau le Rhin au nord ouest de Bremgarten vers 18 h 50 en direction de Neuf-Brisach.

A 18 h 53, il est détecté avec le transpondeur 7700 et commence à effectuer des virages de 360 degrés par la gauche.

phase de vol entre 18 h 48 et 18 h 54
