Rapport

Accident survenu le **27 décembre 2005**
sur l'**aérodrome de Toulouse-Blagnac (31)**
au **Beech 90**
immatriculé **F-HDGC**

BEA

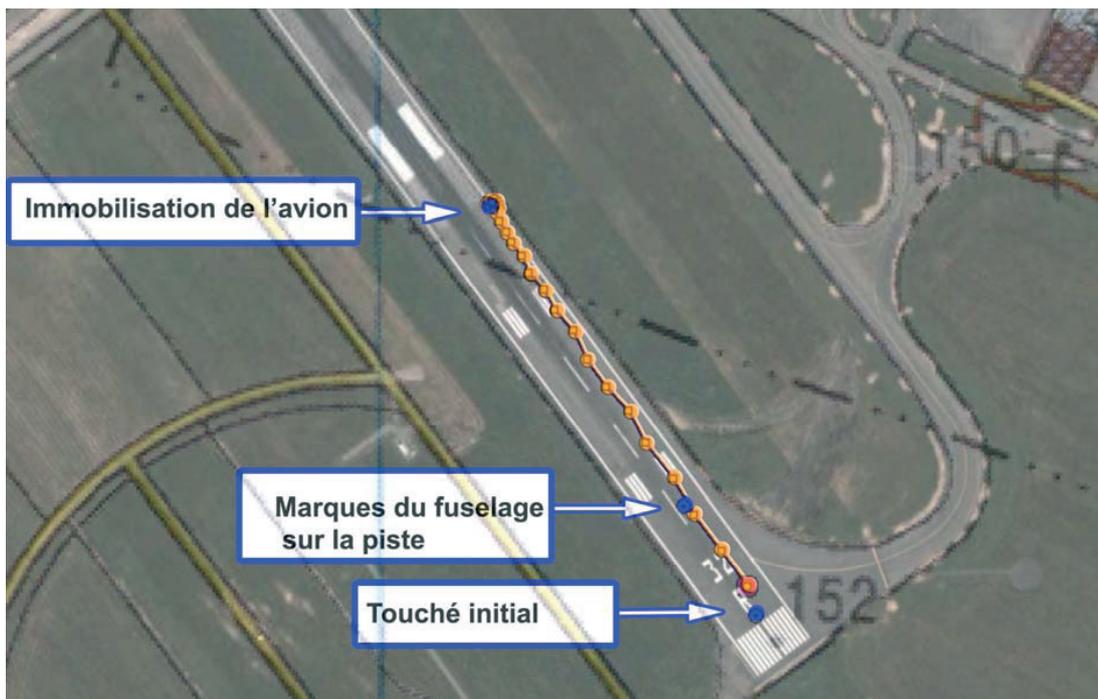
Les roues touchent brutalement la piste à 18 h 59, juste après les marques de seuil, soit trois minutes après l'atterrissage de l'A320. Les marques profondes sur la piste indiquent que le train principal se rompt au premier contact. L'avion rebondit puis reprend contact avec la piste à environ 100 mètres du touché initial. L'avion glisse sur le ventre jusqu'au bord droit de la piste et s'immobilise à 300 mètres du début de la piste.

Le pilote indique qu'il n'a pas pris conscience de la violence du choc vertical ni que le train principal s'était arraché. Lorsqu'il a perçu qu'il n'avait plus le contrôle directionnel de l'avion, il a coupé les deux moteurs puis le contact général après l'immobilisation de l'appareil. Il a ensuite procédé à l'évacuation des passagers.

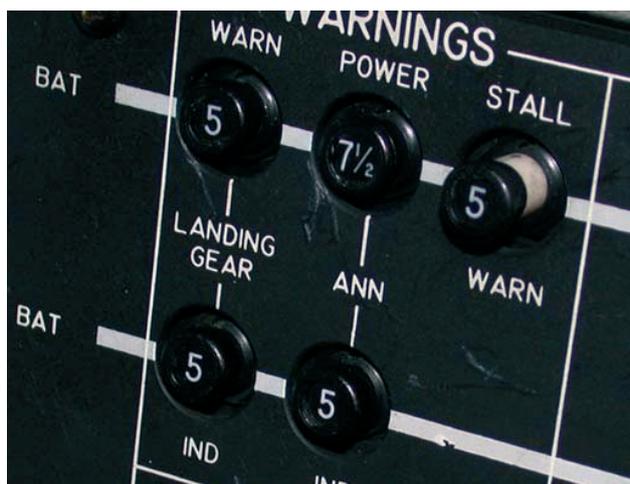
Bien qu'aucune mention n'ait été portée sur le carnet de route, le dispositif avertisseur de décrochage avait fait l'objet de révisions à trois reprises car il se déclenchait de manière intempestive lors des phases roulage. Un pilote ayant volé sur cet avion indique que les équipages palliaient ce dysfonctionnement en tirant le conjoncteur-disjoncteur pendant le roulage. Ils enclenchaient le dispositif lorsqu'ils étaient alignés et autorisés au décollage. Cette procédure ne figurait dans aucune check-list.

Au sol, seul le conjoncteur-disjoncteur de l'avertisseur de décrochage est retrouvé tiré.

L'absence d'avertisseur de décrochage pendant ce vol pouvait être évitée par différents moyens :

- ❑ non-exécution de vols tant que ce dispositif, obligatoire pour un aéronef certifié, n'est pas remis en état,
- ❑ mention dans les check-lists ou dans une documentation remise au commandant de bord.

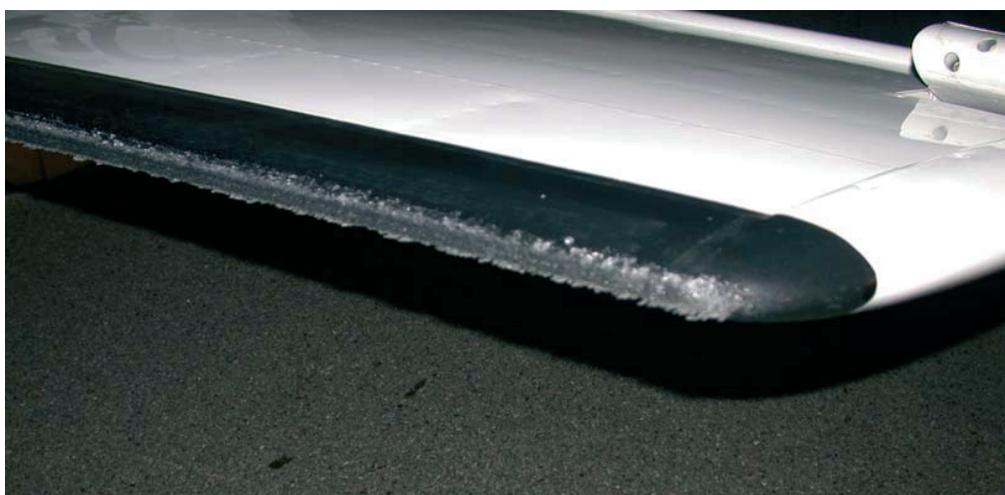
Bord d'attaque du plan fixe horizontal gauche : prise à 23 h 22

Lors de l'examen au sol, il a été observé des dépôts de glace sur les bords d'attaque de la voilure ; les cônes d'hélice étaient légèrement givrés ; une épaisseur de 6 à 8 mm était également présente sur le bord d'attaque du plan horizontal, sous la forme de givre à corne.

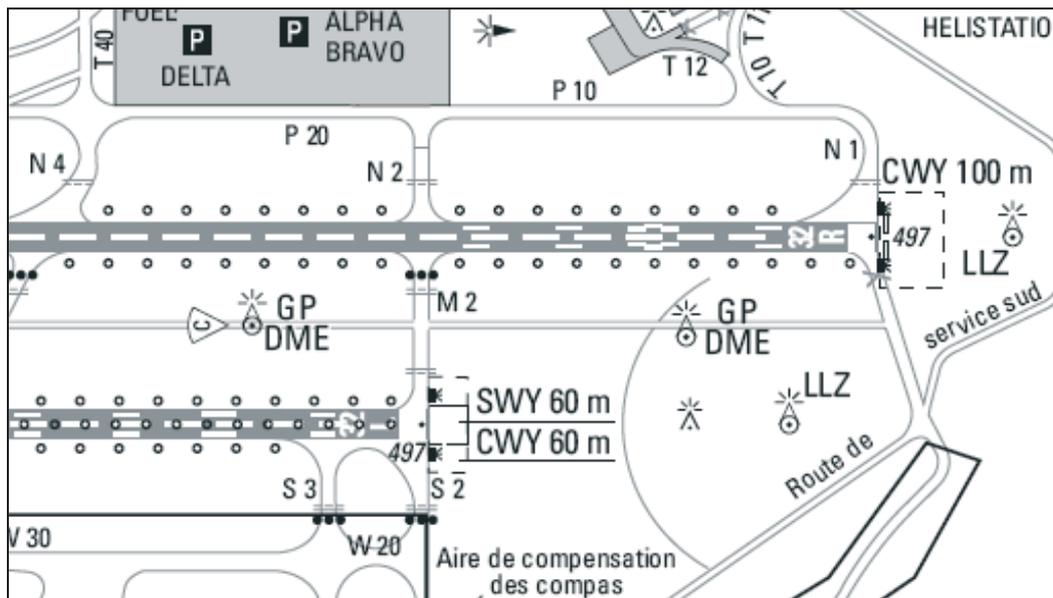
Le jour de l'accident, seul l'ILS de la 32L était en fonction. Les informations de distance obtenues à bord de l'avion correspondaient à 3,5 milles marins du DME du radioalignement de descente situé au seuil 32L et donc décalé de 1 000 mètres par rapport à l'extrémité de piste 32R (où a eu lieu le touché effectif).

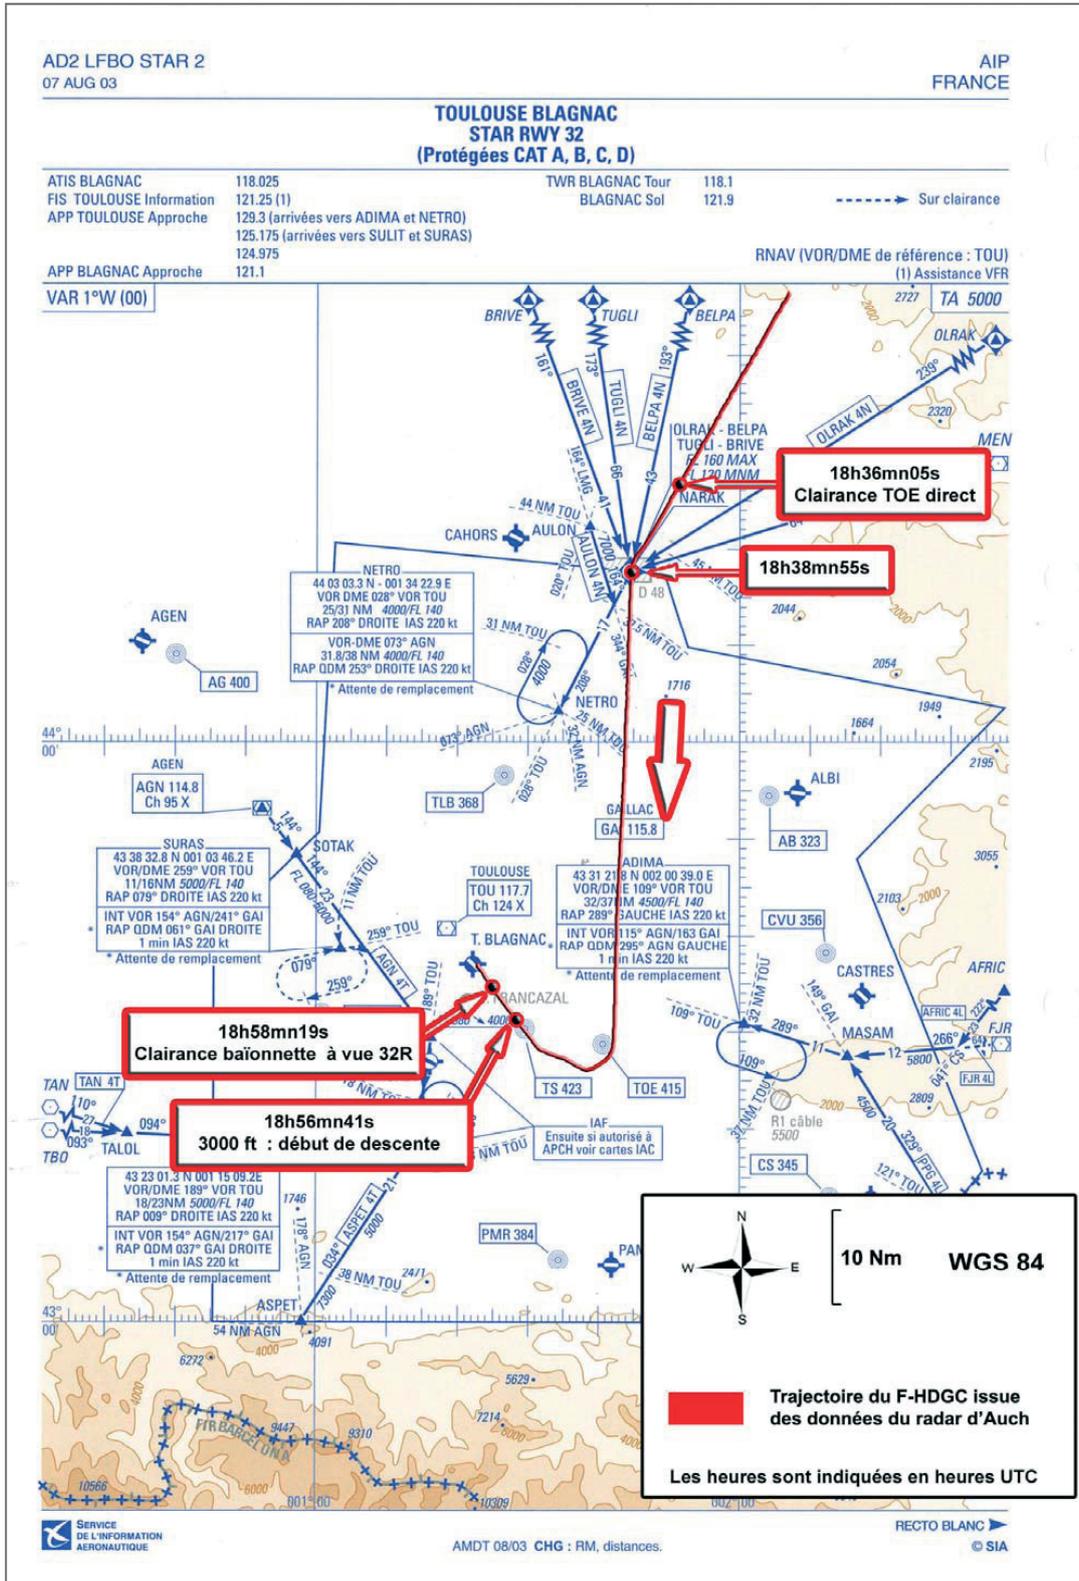
Trajectoire dans le plan horizontal

Le pilote a prévu une arrivée par NARAC, NETRO, TOE en vue d'atterrir sur la piste 32L. Arrivé au point NARAC, le contrôleur lui a demandé de rejoindre directement TOE. Or la trajectographie montre que le pilote a continué vers NETRO, est passé à sa verticale puis a continué en direction de TOE. A partir de TOE, il a bénéficié d'un guidage vers l'interception de l'ILS de la piste 32L où il était numéro deux à l'approche derrière un A320. Le pilote de l'A320 a sollicité un atterrissage en piste 32R. Le pilote du BE90 a ensuite été autorisé à l'approche et a demandé une approche à vue pour la piste 32R dès qu'il a été en vue du sol. Le contrôleur l'a alors autorisé à faire une baïonnette à vue pour la 32R. Le pilote indique qu'il a effectué un rattrapage de plan pour atterrir en 32R, le train était sorti et les trois vertes allumées. Il a sorti complètement les volets une fois stabilisé en roulis.

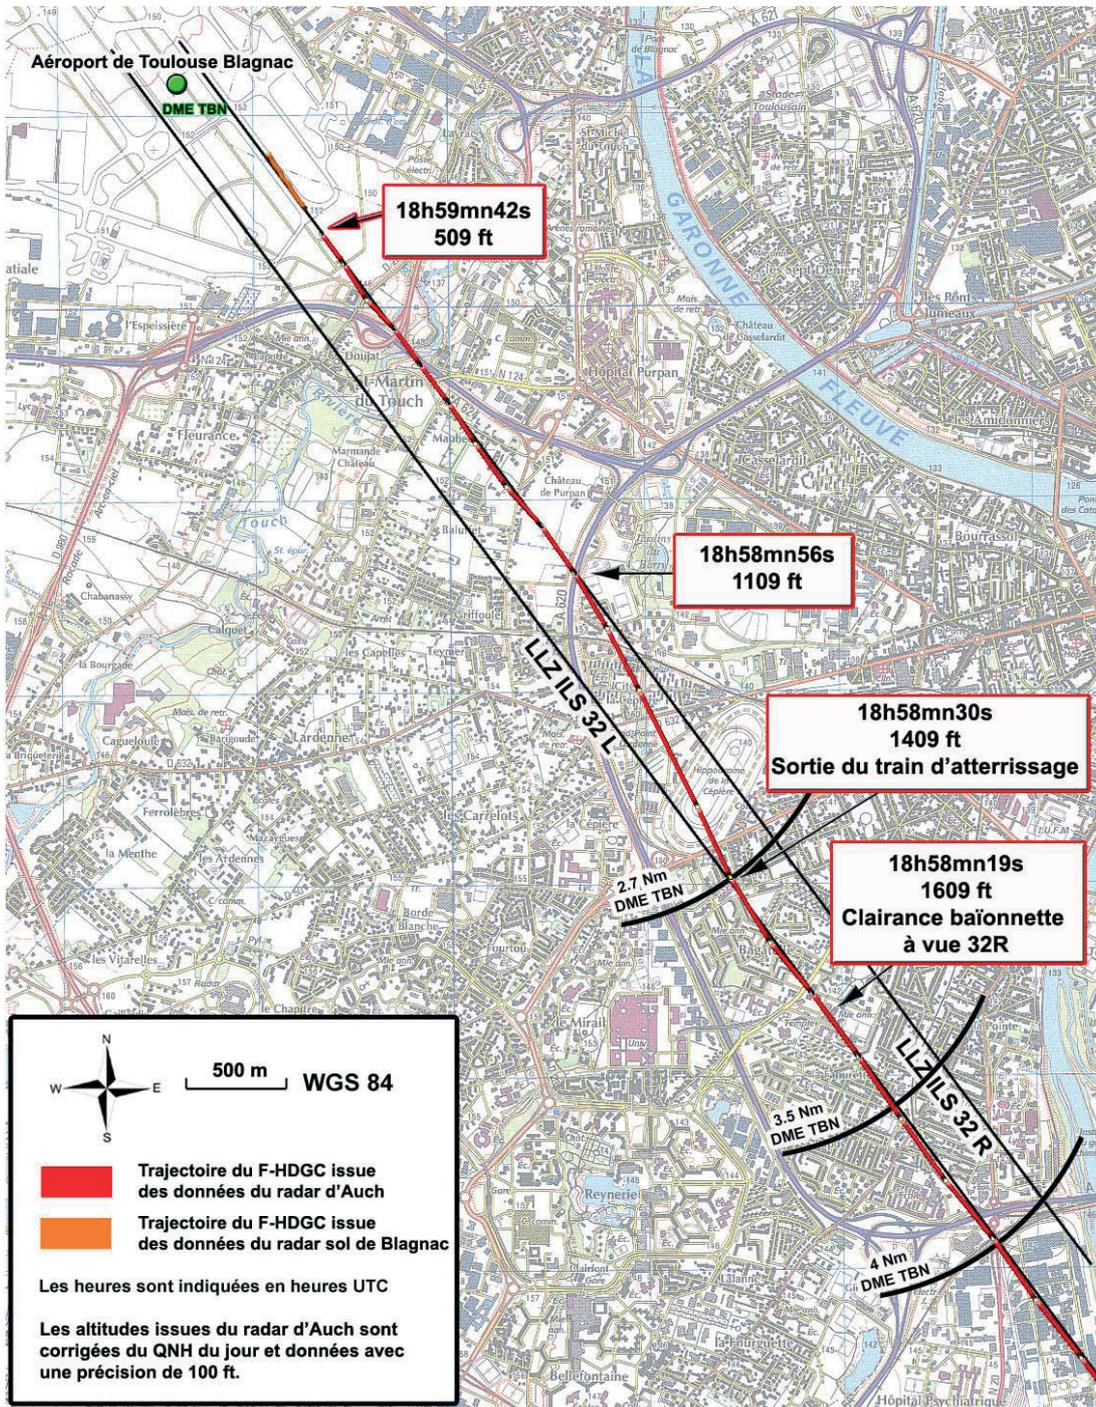
Baïonnette pour la piste 32R

A aucun moment au cours de l'approche le commandant de bord n'a évoqué la réalisation d'une approche à vue pour la piste 32R (baïonnette). Il l'a demandée au contrôleur après avoir entendu sur la fréquence que l'équipage de l'A320 qui était devant avait sollicité cette manœuvre. Il a estimé qu'elle raccourcirait son trajet vers le poste de stationnement et l'a improvisée quelques dizaines de secondes avant l'atterrissage. Il était alors beaucoup plus près de la piste et beaucoup plus bas que ne le prévoit la MVI. Il a fallu qu'il modifie sa trajectoire tant dans le plan horizontal que dans le plan vertical tout en reconfigurant l'avion. Cette augmentation de la charge de travail a pénalisé sa disponibilité et ne lui a pas permis de se concentrer sur la particularité de la situation dans laquelle il se trouvait et de contrôler les paramètres de vol en début d'arrondi.

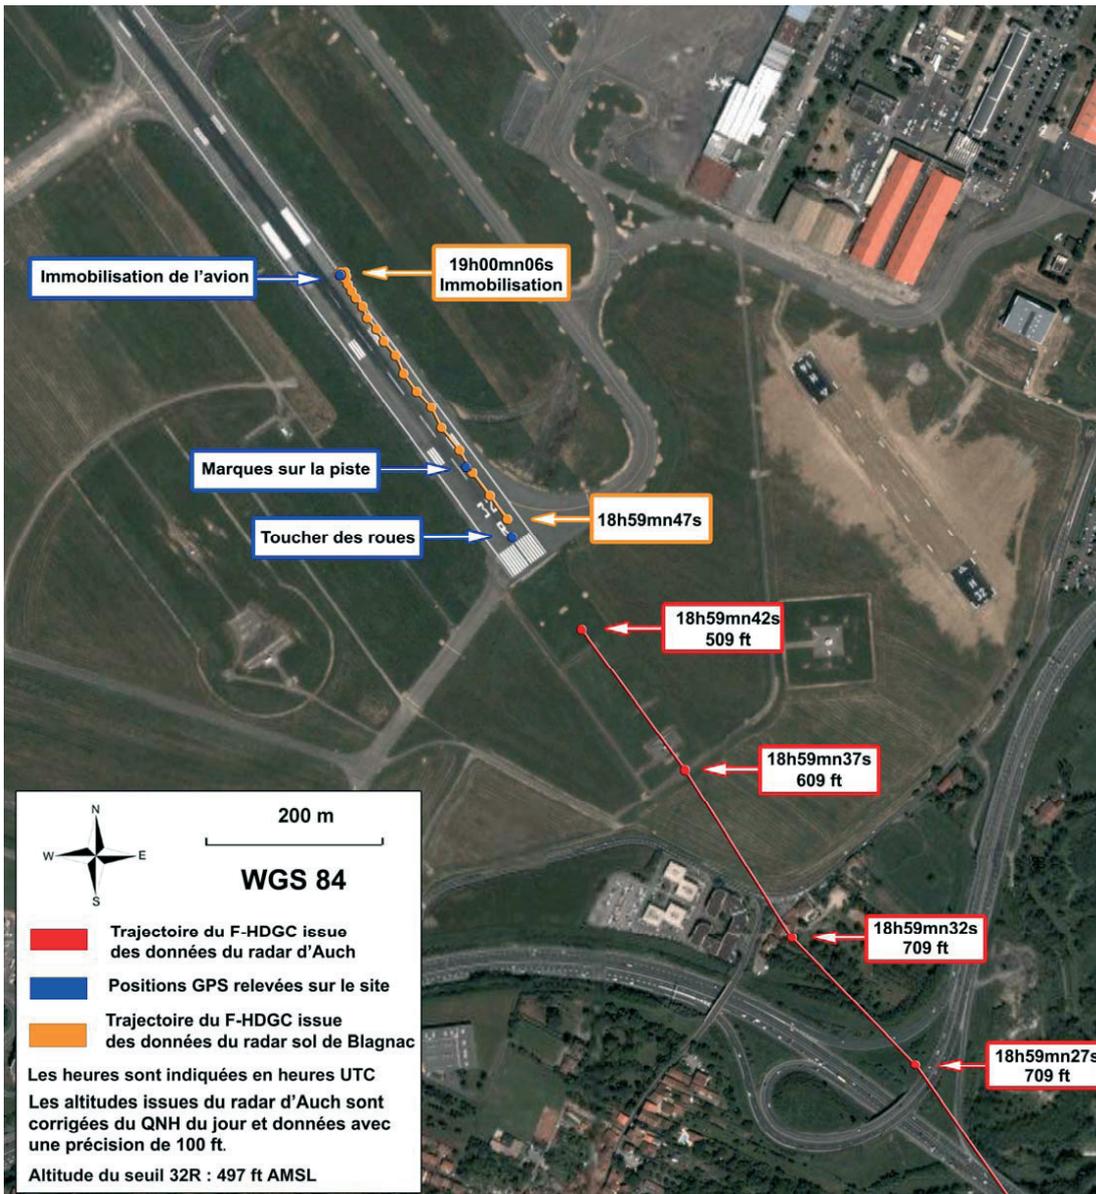
Trajectoire finale

L'examen de la trajectoire montre que la stabilisation de celle-ci dans le plan horizontal intervient à moins de 3 milles marins du seuil. Durant l'approche finale, les vitesses propre et verticale ne sont pas stabilisées.

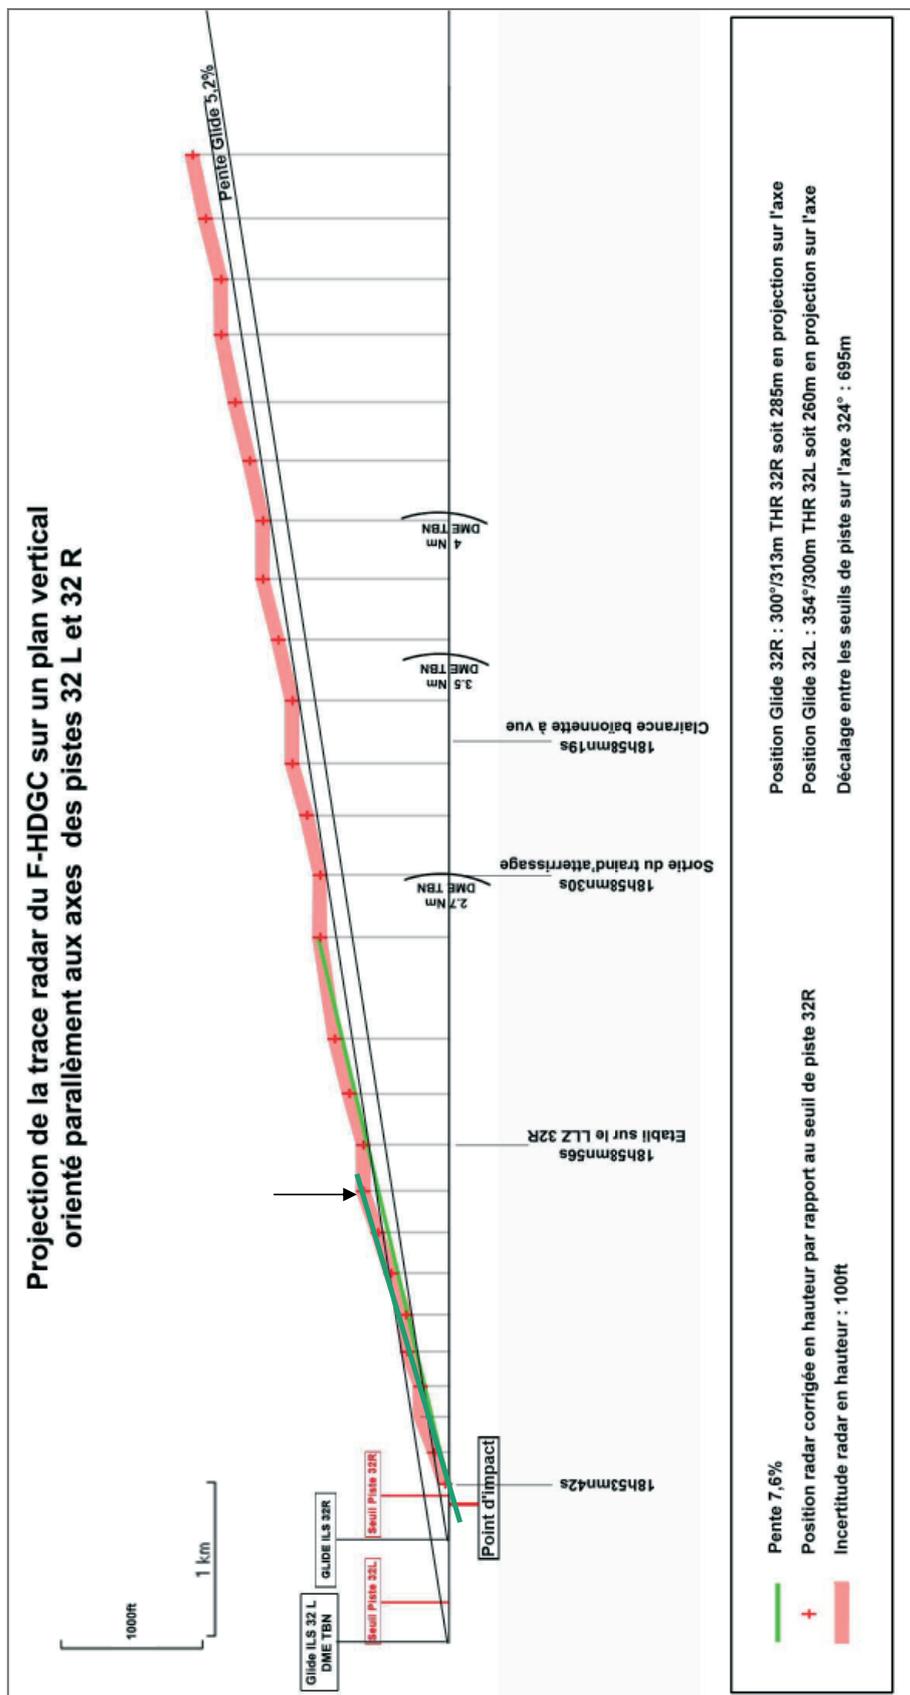
Trajectoire dans le plan vertical

- ❑ 600 mètres avant l'extrémité de la piste 32R, l'avion est à une hauteur de 210 pieds ;
- ❑ cette hauteur passe à 110 pieds à 300 mètres ;
- ❑ puis à 10 pieds, 100 mètres avant l'extrémité.

La pente sol moyenne de descente de l'avion est de 7,6 %, ce qui correspond à une vitesse verticale moyenne en descente de 1 200 pieds par minute entre 600 mètres et 100 mètres avant l'extrémité de piste. La trajectoire verticale s'aplatit ensuite jusqu'au contact avec le sol.
