Rapport

Accident survenu le **29 avril 2005**
à **Yutz (57)**
à l'**avion Robin DR400-140B**
immatriculé **F-GCIK**

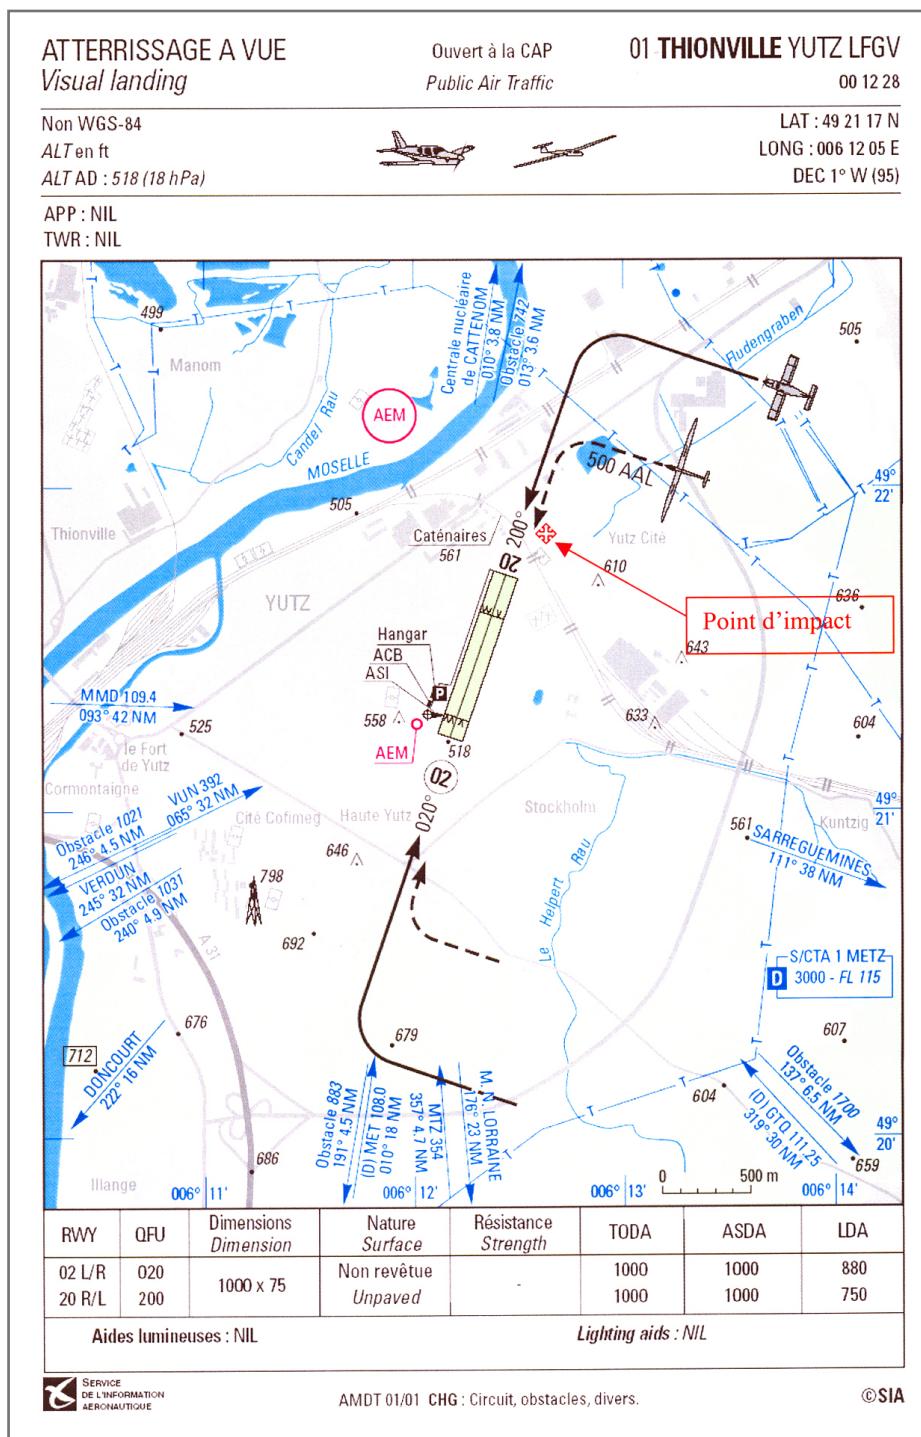
L'avion s'est écrasé dans le jardin d'une habitation adjacente à un champ de blé, environ trois cents mètres avant le seuil de piste 20. Il a d'abord heurté une rangée d'arbres alignés perpendiculairement à la trajectoire, générant une trouée inclinée à environ 45° à gauche, puis un dernier arbre, avant de s'immobiliser selon un cap approximatif de 045°. On relève des marques d'impact d'hélice sur certaines branches d'arbres. L'épave est répartie sur une faible superficie.
