## ACCIDENT

22 décembre 2005 - avion immatriculé F-BNIV

<b>Evénement :</b>	interruption volontaire de décollage et sortie latérale de piste sur un altiport enneigé.
<b>Cause identifiée :</b>	sensibilisation insuffisante lors de l'instruction aux particularités de l'environnement de l'altiport.

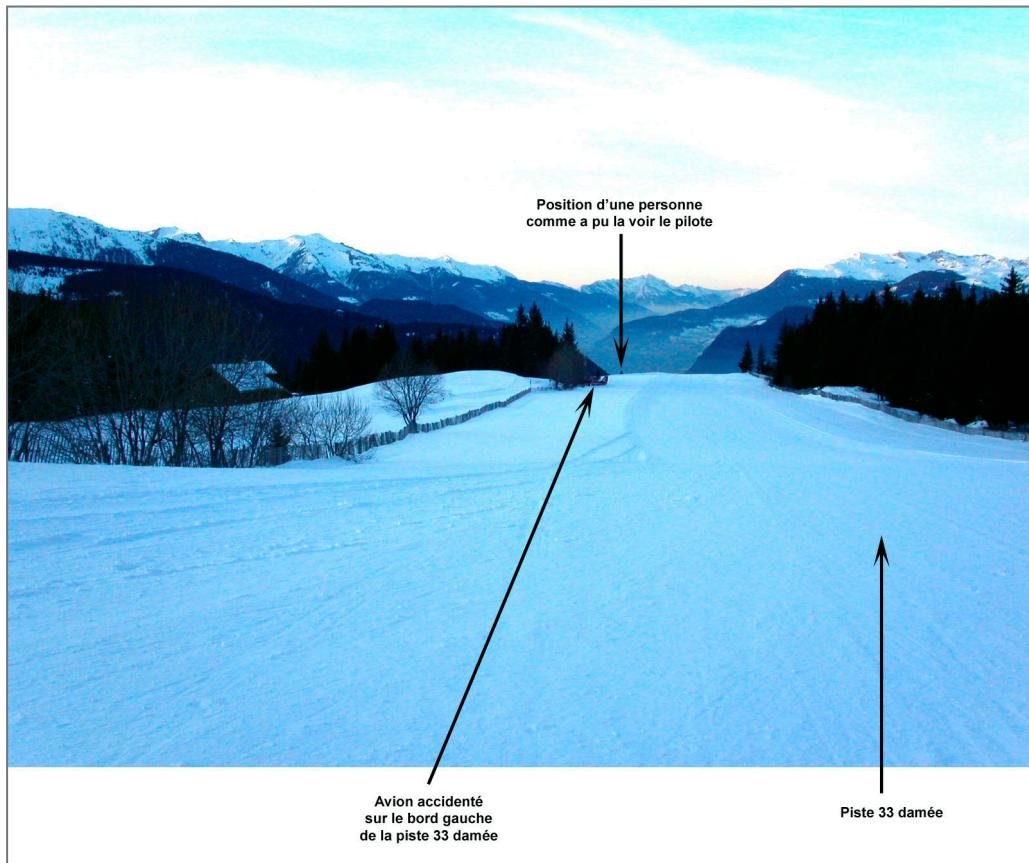
Au cours du décollage, lorsqu'il franchit l'endroit où la pente augmente de 4 à 11 %, il découvre la portion de piste restante et distingue des personnes à proximité de l'extrémité de la piste. Il lui semble qu'elles vont traverser la piste de la droite vers la gauche.

Photographie de la piste 33 à l'endroit du changement de pente

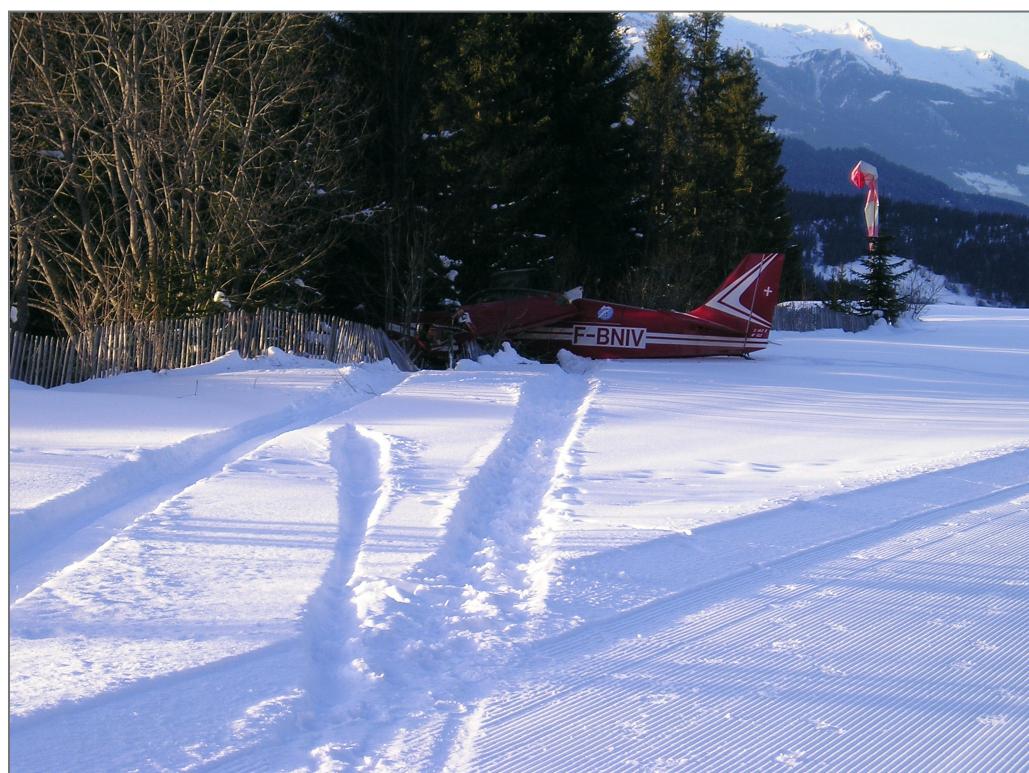
**Conséquences et dommages :** aile détruite.

Surpris, il décide d'interrompre le décollage et tourne à gauche pour freiner l'avion dans la neige non damée du bord de piste. Etonné par l'importance de l'embardée à gauche, il actionne le palonnier droit et revient sur la partie damée de la piste. Il estime qu'il ne pourra pas arrêter l'avion sur la piste et décide de revenir à gauche dans la neige fraîche. L'avion heurte la clôture en bois de l'altiport contre laquelle il termine sa course (voir photo ci-après).

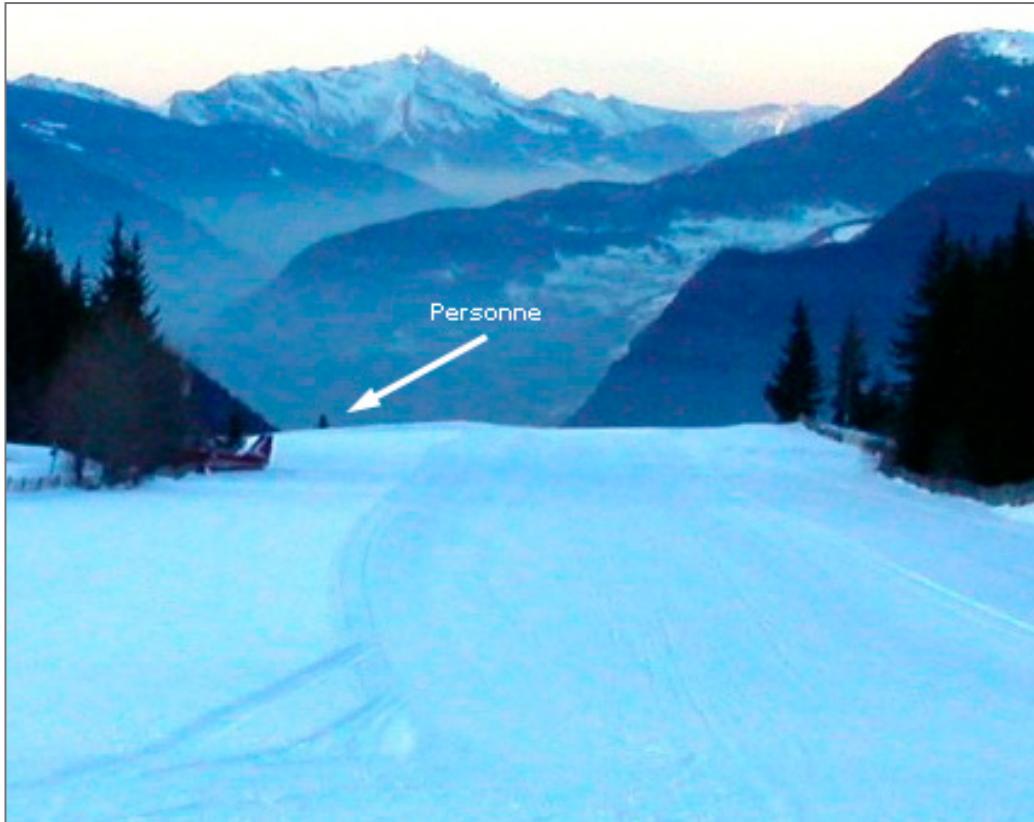
Cette photo montre la perception que l'on peut avoir d'une personne située à une quarantaine de mètres au-delà de l'extrémité de la piste, depuis le changement de pente. L'environnement (neige, éclairage, pente, végétation) rend difficile l'appréciation de la position d'un obstacle aux abords de l'extrémité de la piste.

Lors du franchissement du changement de pente, le pilote dispose d'un laps de temps court pour décider de la poursuite ou non du décollage en fonction de la présence éventuelle d'un obstacle sur la piste.
