INCIDENT

20 mars 2005 - avion immatriculé F-BUNB

Evénement :	fuite d'huile du groupe motopropulseur et arrêt du moteur en vol, atterrissage d'urgence en campagne.
Cause identifiée :	montage d'un collier de fixation endommagé.
Conséquences et dommages :	moteur détruit.
Aéronef :	avion EADS SOCATA MS 893 E « Rallye Commodor », moteur Lycoming O-360 – A1A.
Date et heure :	dimanche 20 mars 2005 à 9 h 40 .
Exploitant :	club.
Lieu :	Crolles (38).
Nature du vol :	baptême de l'air.
Personnes à bord :	pilote + 3.
Titres et expérience :	pilote, 44 ans, PPL(A) de 1988, 989 heures de vol dont 279 sur type, 13 heures dans les trois mois précédents dont 5 sur type.
Conditions météorologiques :	AD Grenoble le Versoud (38) situé à 20 km du lieu de l'incident : vent calme, CAVOK, température 3 °C, température du point de rosée 3 °C, QNH 1018 hPa.

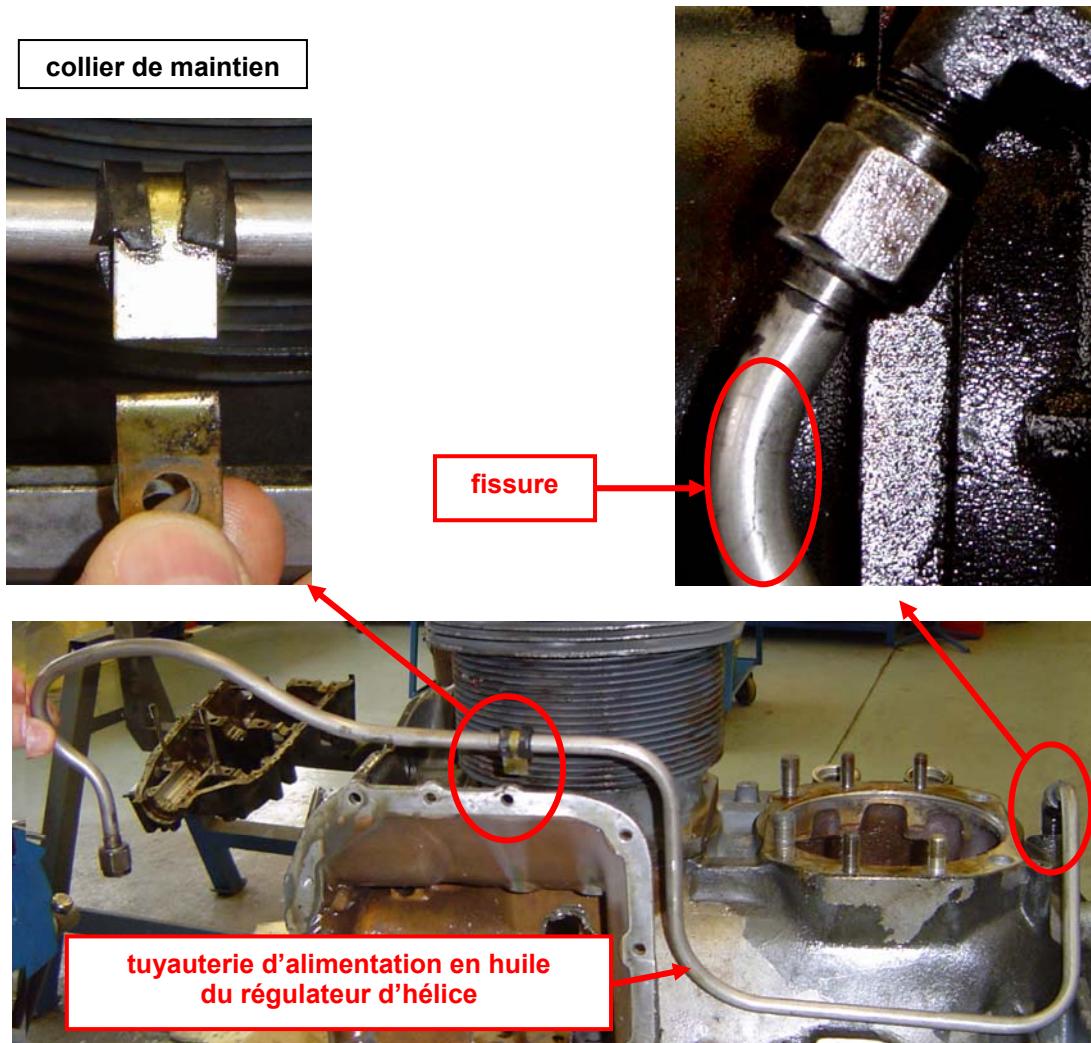
- la tuyauterie d'alimentation en huile du régulateur d'hélice présente une fissure au niveau du coude, près de la prise d'alimentation en huile du régulateur,
- le collier de maintien de cette tuyauterie sur le carter d'huile est cassé,
- l'hélice présente quelques traces d'impacts,

La fissure au niveau du coude de la tuyauterie est liée à l'absence de sa fixation par le collier.

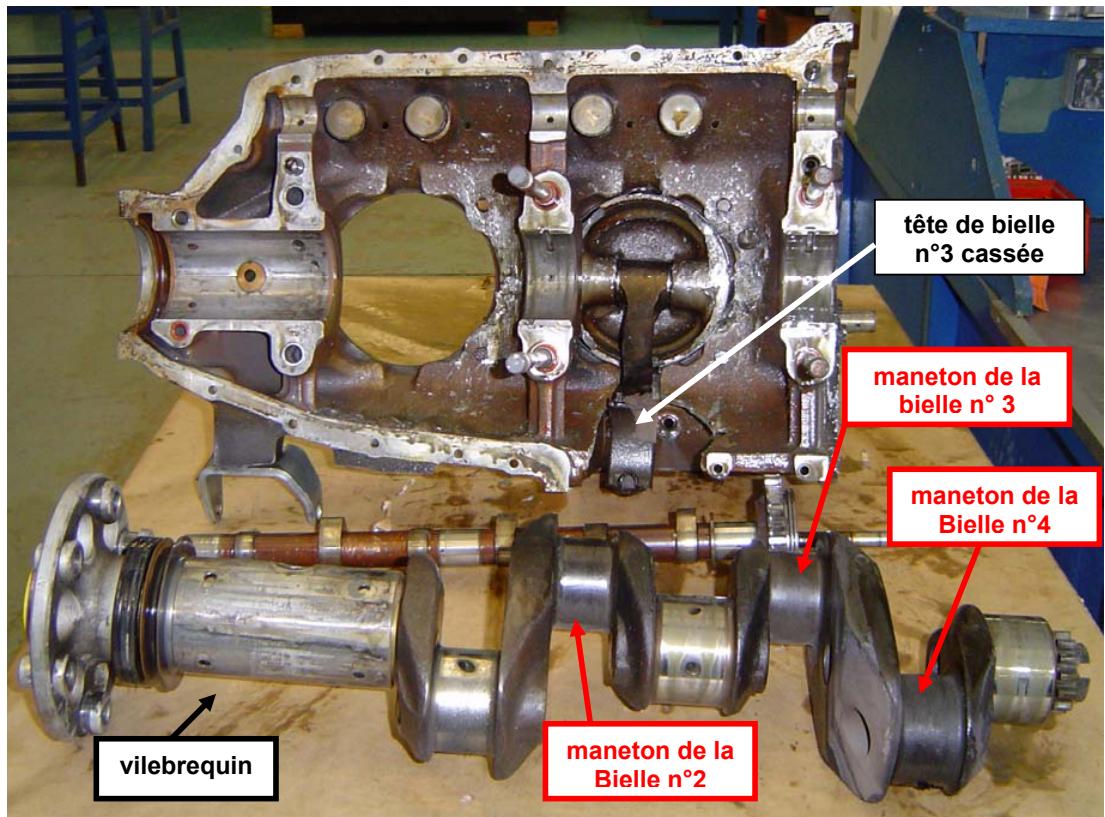
- les bielles n° 2 et n° 3 sont rompues au niveau de leur tête,
- le métal antifriction des coussinets de la bielle n° 2 et de la bielle n° 3 est fondu,
- le coussinet de la bielle n° 4 est fortement endommagé.

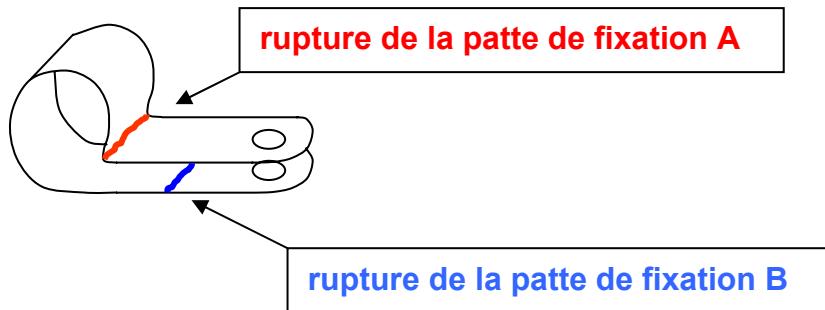
L'examen métallurgique du collier a montré que ses deux pattes de fixation (A) et (B) se sont rompues à la suite d'une fissuration en fatigue.

- La patte de fixation A s'est rompue sous des efforts en traction.
- La patte de fixation B qui était absente lors du démontage s'est rompue sous des efforts de flexion bilatérale alternée.
- La rupture de la patte B semble antérieure à celle de la patte A.

Les vibrations du moteur sont probablement à l'origine de ces ruptures. La présence des traces d'impacts sur l'hélice a pu générer des vibrations plus importantes.
