## ACCIDENT

9 mars 2005 - avion immatriculé F-WNOA

| <b>Evénement :</b> | perte de contrôle au roulement au décollage, collision avec un obstacle. |

**Aéronef :** avion Murphy Rebel, biplace à train classique (construction amateur).

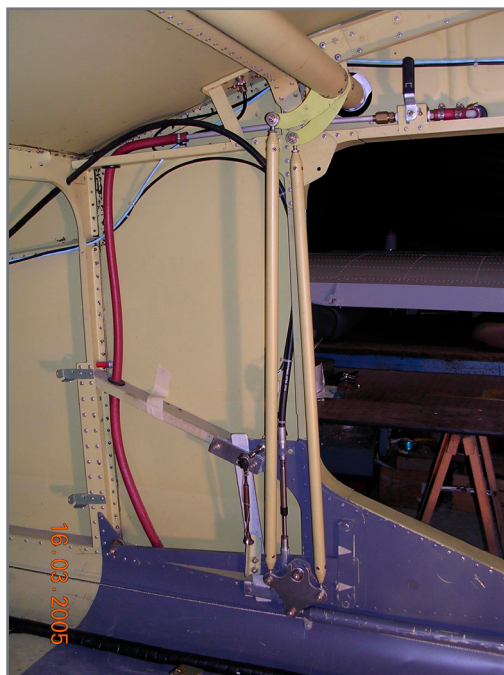
Montage correct

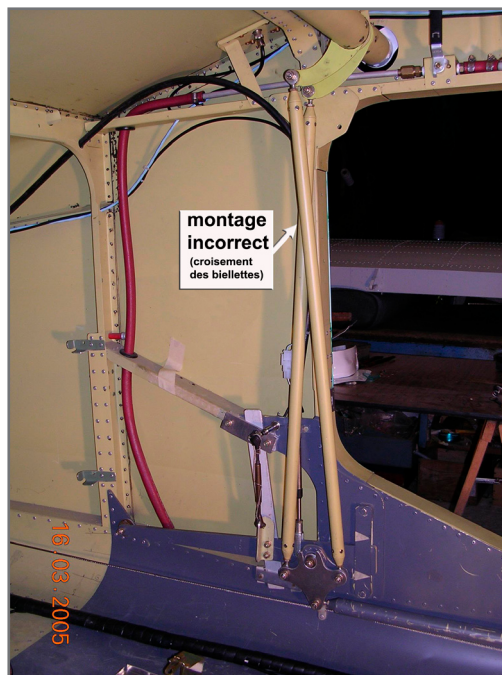
Lors des vols d'essais précédents, le constructeur avait constaté une souplesse trop importante de la commande des volets. Afin de corriger ce défaut, il avait déposé la barre de commande des volets, le guignol d'articulation et les biellettes de commande des ailerons (flaperons). Pendant le remontage de l'ensemble des pièces, il a inversé le positionnement des deux biellettes sur le guignol (voir photographie ci-après). Ces biellettes sont identiques.

Après ces opérations, il a omis de vérifier le sens de débattement des ailerons. Avant le vol, sur l'aire de stationnement et lors des contrôles au point d'arrêt, les deux pilotes ont vérifié le bon fonctionnement des volets sans contrôler le sens de débattement des ailerons.

Montage incorrect
