Rapport

Accident survenu le **8 septembre 2005**
au large du **cap d'Antifer (76)**
à l'hélicoptère **EUROCOPTER « Dauphin » AS 365 N3**
immatriculé **F-GYPH**

Bureau d'Enquêtes et d'Analyses
pour la sécurité de l'aviation civile

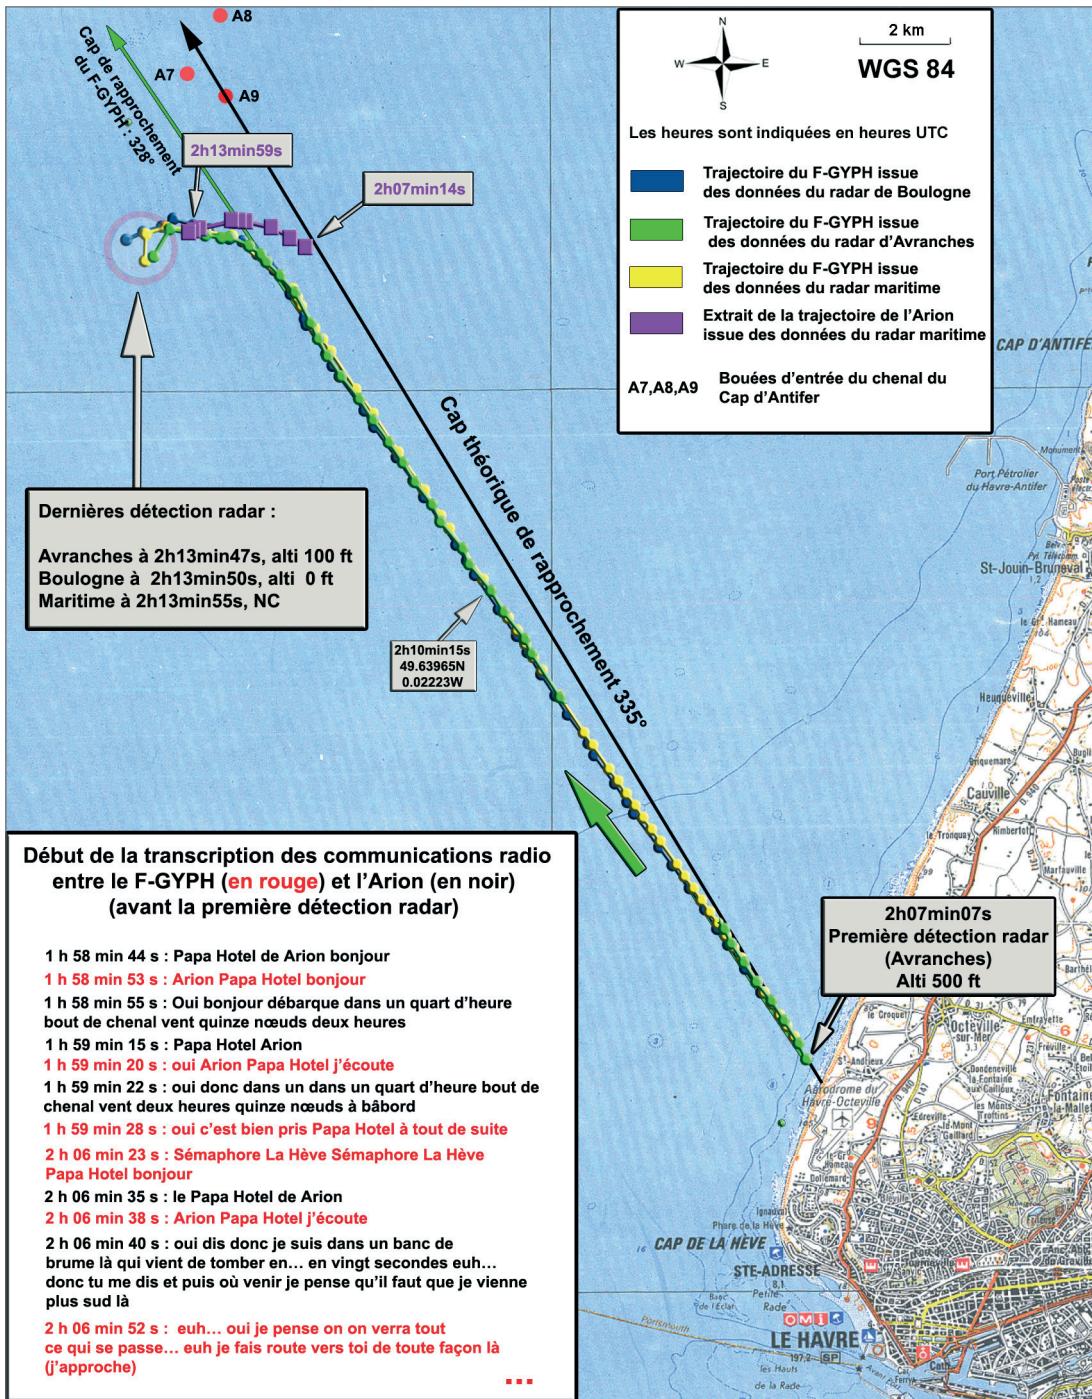
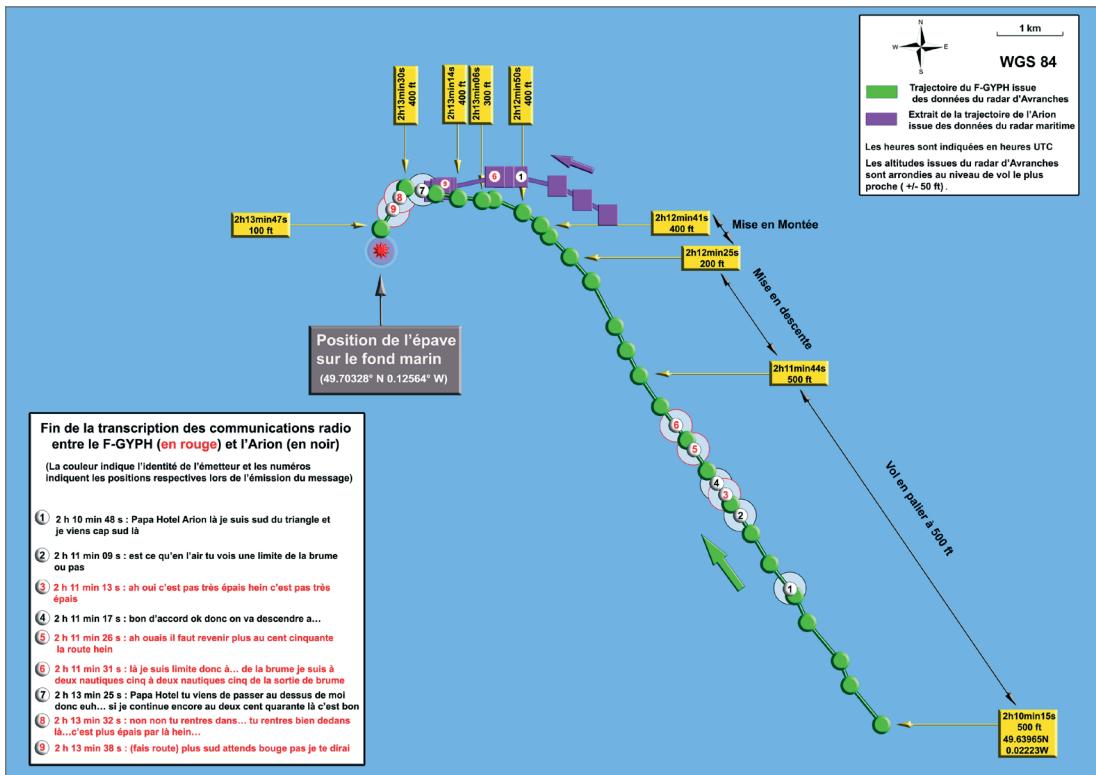
De 2 h 07 min 07 jusqu'à 2 h 11 min 44, l'hélicoptère a volé en palier à une altitude de cinq cents pieds.

De 2 h 11 min 44 à 2 h 12 min 25, l'hélicoptère est descendu jusqu'à une altitude de deux cents pieds.

De 2 h 12 min 25 à 2 h 12 min 41, l'hélicoptère est remonté jusqu'à une altitude de quatre cents pieds.

De 2 h 12 min 50 à 2 h 13 min 06, l'hélicoptère est descendu jusqu'à une altitude de trois cents pieds.

De 2 h 13 min 06 à 2 h 13 min 14, l'hélicoptère est remonté jusqu'à une altitude de quatre cents pieds.

De 2 h 13 min 14 à 2 h 13 min 30, l'hélicoptère a volé en palier à l'altitude de quatre cents pieds.

A partir de 2 h 13 min 30, l'hélicoptère est descendu jusqu'à une altitude de cent pieds qu'il atteint à 2 h 13 min 47, dernière position radar enregistrée. L'hélicoptère est en virage à gauche face au large.
